Organismo de Evaluación y
Fiscalización Ambiental - OEFA

RESOLUCIÓN DIRECTORAL N° 0386-2019-OEFA/DFAI

EXPEDIENTE N° : 2919-2018-OEFA/DFAI/PAS
ADMINISTRADO : ARUNTANI S.A.C.¹
UNIDAD PRODUCTIVA : ARASI
UBICACIÓN : DISTRITO DE OCUVIRI, PROVINCIA DE LAMPA
Y DEPARTAMENTO DE PUNO
SECTOR : MINERIA
MATERIA : RESPONSABILIDAD ADMINISTRATIVA

III.1. **Único hecho imputado:** El titular minero excedió los Límites Máximos Permisibles en los parámetros pH, Sólidos Totales Suspendidos, Cobre Total y Hierro Disuelto en el punto especial denominado EW-4

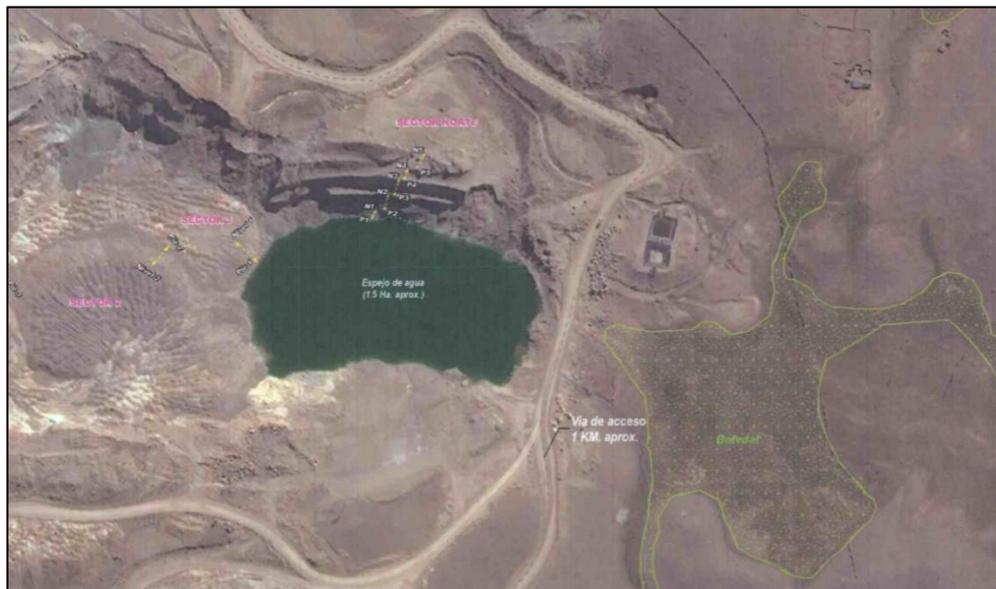
Imagen Satelital 2011

27. Teniendo en cuenta lo anterior, se debe indicar que el área en donde se advirtió el empozamiento de agua ácida se encontraba entre el tajo valle y botadero de desmonte N°3. Este empozamiento generó un flujo de agua cuyo cuerpo receptor fue un bofedal. Asimismo, el área mencionada se encontraba desbrozada, habiendo sido disturbada por las actividades mineras del titular minero, las cuales modificaron la topografía del lugar. La realización de actividades mineras en el área se comprueba del análisis de imágenes satelitales de los años 2011 y 2015, según se muestra a continuación:

28. De la revisión de las imágenes antes mostradas, se puede observar que el área donde se acumuló el agua ácida que dio origen al flujo de agua muestreado en el punto especial denominado EW-4, fue disturbada y objeto de actividades de movimientos de tierra.

29. Por lo tanto, el flujo de agua muestreado en el punto especial EW-4 sí corresponde a un efluente, toda vez que: i) se genera en un área que fue objeto de movimiento de tierras para el desarrollo de actividades mineras; y, ii) descarga a un cuerpo receptor, como es un bofedal.

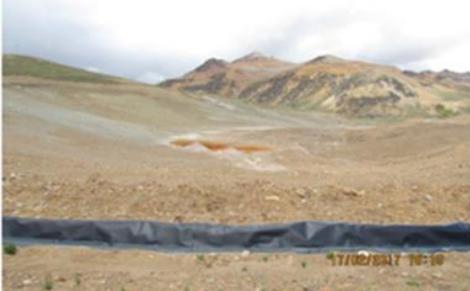
<p>Fotografía N° 84: Vista fotográfica de la acumulación de agua ácida en un área desbrozada ubicada entre el botadero de desmonte N° 3 y el tajo Valle.</p>

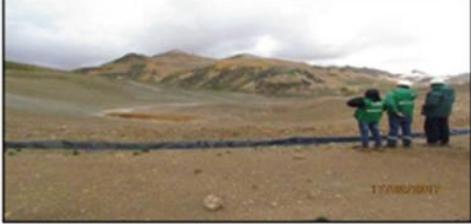
<p>Fotografía N° 8: Se observa acumulación de agua de lluvia en la zona intermedia, entre el Botadero de Desmonte N° 3 y el Tajo Valle.</p>

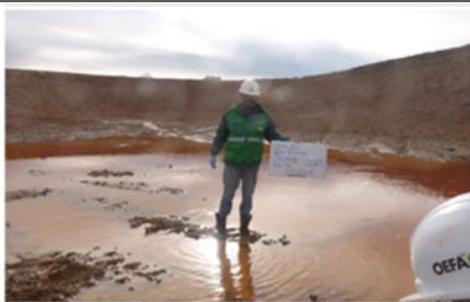
<p>Fotografía N° 89: Acumulación de agua ácida entre el tajo Valle y el depósito de desmonte N° 3. Se observa el letrero de identificación del punto de monitoreo especial EW-7.</p>

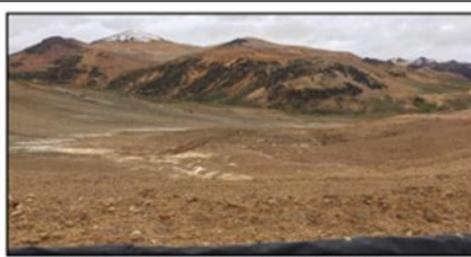
<p>Fotografía N° 9: Se observa que ya no se tiene presencia de la acumulación de agua, ello producto de la construcción de un canal de derivación de las aguas de lluvias.</p>

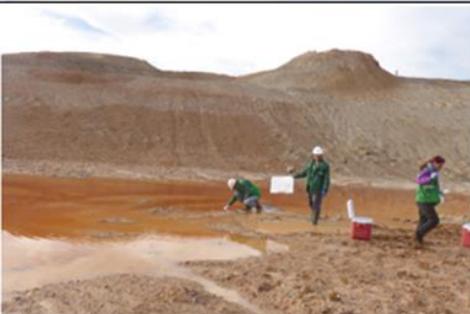
<p>Fotografía N° 93: Vista fotográfica de la toma de muestra del punto de muestreo especial EW-7. También se aprecia que los taludes presentan cierta erosión, igualmente el suelo.</p>

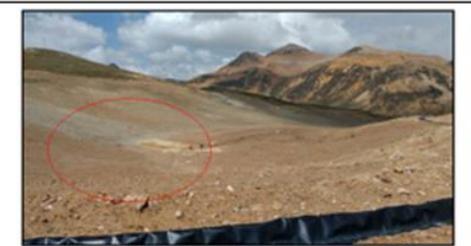
<p>Fotografía N° 10: Se observa la construcción del canal con geomembrana, para la derivación de las aguas de lluvias y evitar la acumulación de las mismas.</p>

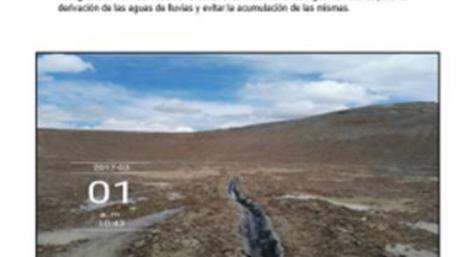
<p>Fotografía N° 11: Se muestra el canal en geomembrana, para la derivación de las aguas de lluvia.</p>

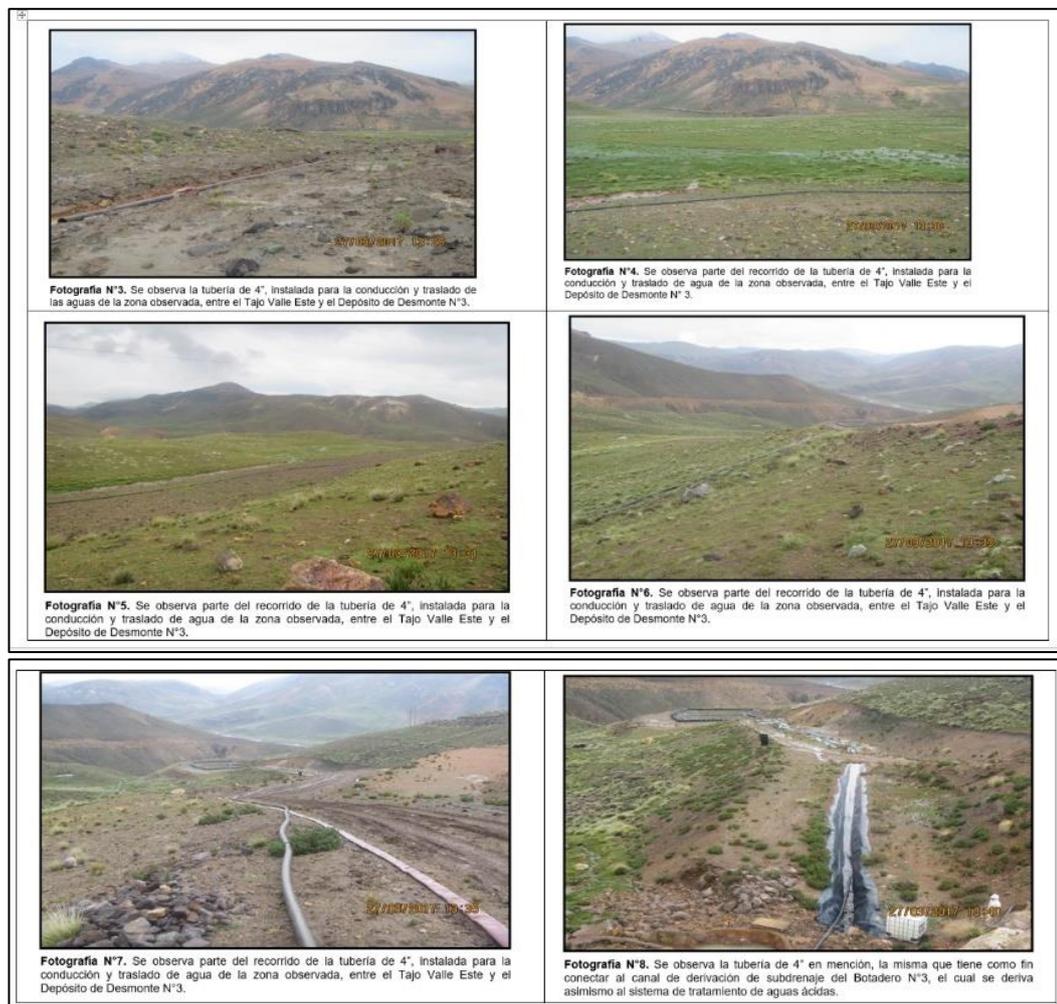
58. El titular minero indicó que ejecutó acciones antes de la medida preventiva ordenada en la Resolución Directoral N° 028-2017-OEFA/DS, tales como: i) el tendido de una tubería HDPE de 4 pulgadas de diámetro para la conducción, traslado y tratamiento de las aguas que puedan generar en la zona observada; y, ii) la derivación de la tubería hacia el sistema de tratamiento más próximo, esto es, al botadero N° 3. Asimismo, adjuntó las siguientes fotografías:

59. De la revisión de las fotografías mostradas, se advierte que si bien se muestra el recorrido de las tuberías que transportaran las aguas de la zona, no se verifica si este corresponde al lugar donde fue tomada la muestra del punto de control EW-4; asimismo, no se acredita la rehabilitación de las zonas por donde discurrió el agua ácida; tampoco se observa que el canal a donde las tuberías entregan el agua de contacto esté conectadas a un sistema de tratamiento.

60. En tal sentido no es posible concluir que el titular minero hubiera subsanado la conducta materia de la imputación.
61. Respecto a la supervisión efectuada los días 4 al 6 de abril del 2017, se debe señalar que en el acta de supervisión respectiva solo se describe la situación encontrada y no hace referencia al cumplimiento que se debió realizar respecto a la captación, recolección del agua empozada y acumulada, ni mucho menos se describe la limpieza y rehabilitación de la zona por donde discurrió el efluente hasta llegar al punto de control EW-3, más aún si se tiene en cuenta que en la descripción de lo observado en la supervisión se advierte que el titular minero no habría efectuado la limpieza y rehabilitación de la zona por donde discurrió el agua ácida al ingreso al bofedal cercano al punto de control EW-4, puesto que en la supervisión se observó parte de la huella del agua ácida de color rojizo en el suelo.

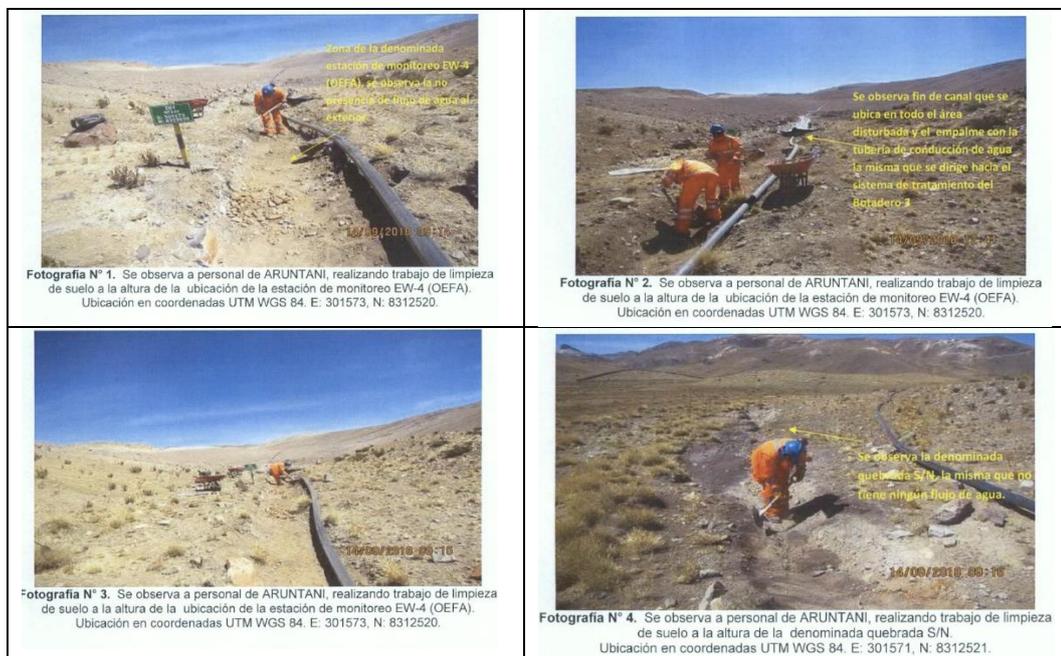
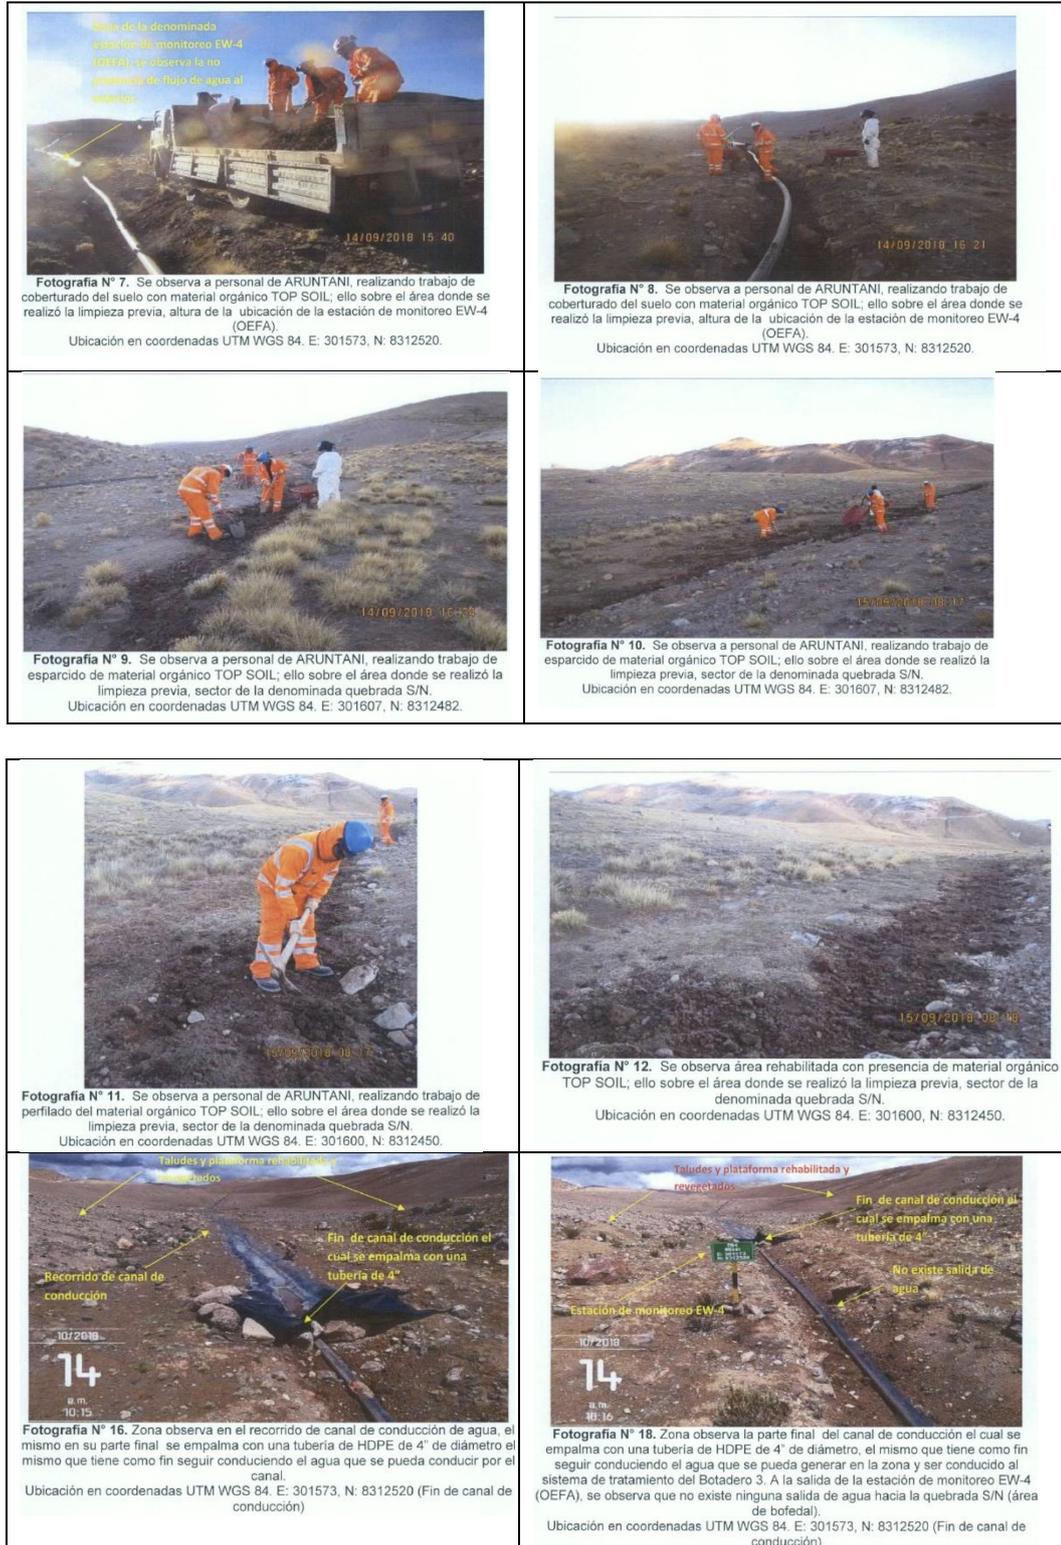
62. Por otro lado, el titular minero señala que realizó trabajos complementarios en el mes de setiembre del 2018, en las zonas colindantes de la quebrada S/N (área del bofedal) realizando trabajos de limpieza de suelo, retiro de material como piedras y posteriormente se realizó trabajo de coberturado mediante adición de material orgánico top soil y esparcido de semilla e ichu. Para lo cual adjunta las siguientes fotografías²⁹:

63. Al respecto, las fotografías presentadas muestran los trabajos realizados respecto a la limpieza y rehabilitación del suelo en el sector donde se tomaron las muestras del punto de control EW- 4 hacia la Quebrada S/N. Los trabajos consistieron en (i) Limpieza del suelo, (ii) Trabajos de coberturado del suelo con top soil.

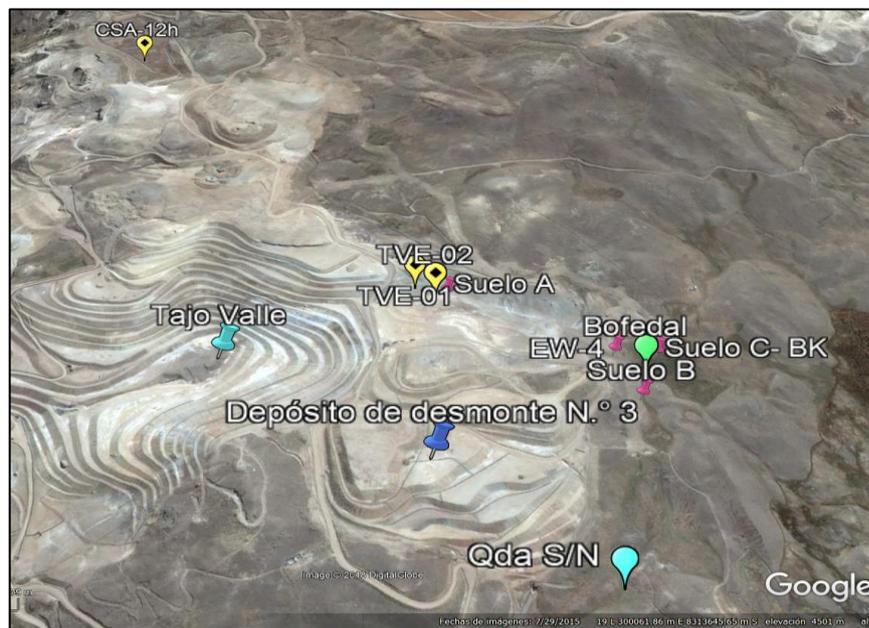
64. Asimismo, el titular minero adjunta un video³⁰ del 14 de octubre del 2018, donde se evidencia el recorrido completo de las tuberías instaladas.
65. De la revisión del video (desde el minuto 16), se observa que el efluente ubicado en la zona EW-4 (coordenadas UTM WGS-84 N 8312520, E 301573) fue canalizado por una tubería de HDPE; asimismo, se verifica que la tubería es conducida hacia la planta de tratamiento wetland que trata el subdrenaje del botadero N° 3.
66. Asimismo, el titular minero señala que realizó el monitoreo del suelo para cual tomaron tres puntos de monitoreo de suelo, dos en las áreas rehabilitadas y uno como blanco.
67. Al respecto, se realizó la superposición de las coordenadas señaladas por el titular minero respecto al monitoreo de suelo y los puntos de control incluido el punto EW-4, teniendo la siguiente figura:

68. Como se observa de la imagen antes reproducida, los puntos donde el titular minero realiza los monitoreos de suelo, corresponden a las zonas por donde discurrieron las aguas acidas, efluentes, entre los cuales se encuentran la zona EW-4.
69. Asimismo, de la revisión del Informe de Ensayo de Laboratorio N° MA18090165³¹, se observa que respecto a los metales pesados estos se encuentran dentro de los ECA - SUELO Agrícola e Industrial; asimismo, sobre el potencial neto de neutralización³², los resultados se encuentran dentro del rango que los suelos no constituyen generadores de drenaje ácido.
