RESOLUCIÓN DIRECTORAL N° 0642-2019-OEFA/DFAI

EXPEDIENTE N° : 905-2018-OEFA/DFAI/PAS
ADMINISTRADO : PLUSPETROL NORTE S.A.¹
UNIDAD FISCALIZABLE : LOTE 1-AB²
UBICACIÓN : DISTRITO DE ANDOAS, PROVINCIA DEL DATEM
DEL MARAÑÓN, DEPARTAMENTO DE LORETO
SECTOR : HIDROCARBUROS LÍQUIDOS
MATERIAS : ALMACENAMIENTO DE RESIDUOS
DESCONTAMINACIÓN
MEDIDAS CORRECTIVAS
MULTA
RESPONSABILIDAD ADMINISTRATIVA

III.1. Hecho imputado N° 1: Pluspetrol realizó un inadecuado almacenamiento de residuos sólidos peligrosos (24 cilindros con hidrocarburos), en terreno abierto (área ubicada al noroeste del Patio de arenado de la Base de Andoas del Lote 192 - Coordenadas UTM, WGS84: 9689592N, 338720E)

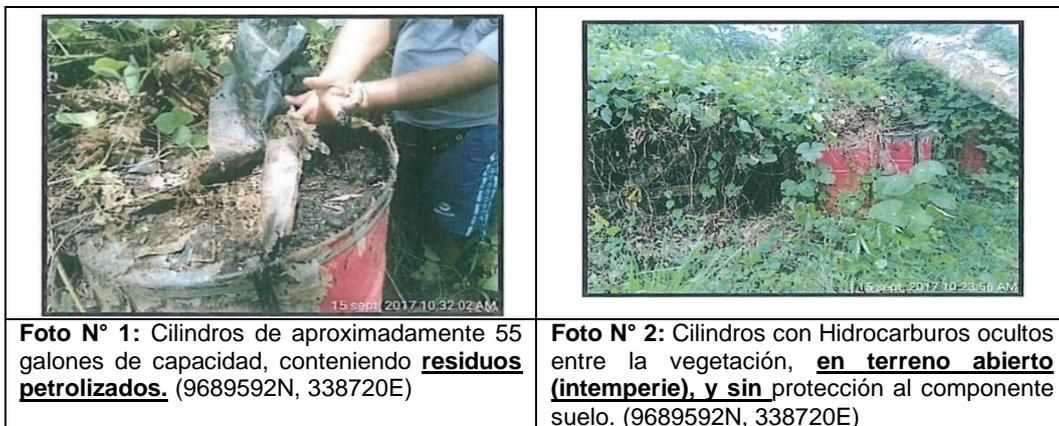
Fotografías obtenidas durante la Supervisión Especial 2017

22. De acuerdo al Informe de Supervisión²⁷ y al DRI²⁸, la Dirección de Supervisión detectó que Pluspetrol realizó un inadecuado almacenamiento de residuos sólidos peligrosos, toda vez que se detectó un punto de acopio de residuos peligrosos en el que se almacenaron veinticuatro (24) cilindros de residuos petrolizados (hidrocarburos), de aproximadamente cincuenta y cinco (55) galones de capacidad cada uno, colocados en terreno abierto, entre la vegetación, sobre suelo sin protección y a la intemperie, ubicado aproximadamente a 100 metros al noroeste del patio de arenado de la Base.
23. El hecho imputado N° 1 se sustenta en las fotografías N° 1 y 2 del Informe de Supervisión²⁹, las cuales se muestran a continuación:

24. De la información precedente, se evidencia que Pluspetrol realizó un inadecuado almacenamiento de residuos sólidos peligrosos al Noroeste del patio de arenado de la base Andoas; debido a que se detectaron residuos sólidos peligrosos acondicionados en cilindros dispuestos en terreno abierto, sobre suelo sin protección y expuestos a la intemperie, incumpliendo con las condiciones que exige la normativa ambiental aplicable.

26. Asimismo, señaló que la ubicación del área denominada "*Pallets*³¹ y cajas de madera con residuos en cilindros", consignada en la Carta N° PPN-MA-17-028, se encuentra a dos (2) metros del punto de acopio de los residuos peligrosos detectados en la Supervisión Especial 2017.

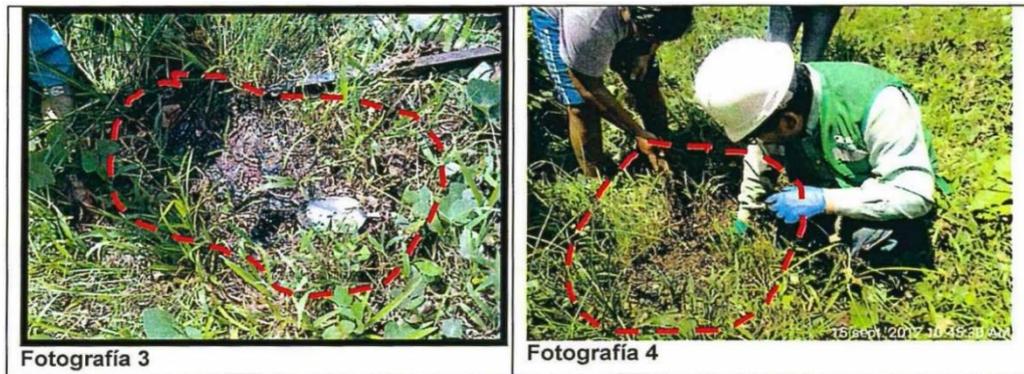
Fotografías obtenidas durante la Supervisión Especial 2017

47. El hecho detectado se sustenta en las fotografías N° 3 y 4⁴⁶ del Informe de Supervisión, donde se aprecia suelo impregnado con hidrocarburos, ubicado a 100 metros del patio de arenado de la base Andoas, como se aprecia a continuación:

48. De acuerdo con la Dirección de Supervisión⁴⁷, el suelo impregnado con hidrocarburos ha sido generado producto de las actividades de Pluspetrol, las cuales se encuentran relacionadas a un inadecuado manejo de los veinticuatro (24) cilindros con residuos petrolizados ubicados al noroeste del patio de

60. La situación descrita conlleva un riesgo para el entorno del área afectada, debido a que la permanencia de los parámetros preexistentes en el área de suelo impregnado con hidrocarburos podrían generar: i) infiltración en el subsuelo por acción de la lluvia, ii) adherencia a las partículas y vegetales en suelos con alto contenido de materia orgánica, iii) su toxicidad para la microbiota y especies con menor capacidad de desplazamiento, iv) la bioacumulación de los contaminantes, incluso cuando se trata de una extensión de 1 m².

61. Por lo tanto, la descontaminación de los suelos impregnados con hidrocarburos es fundamental para evitar la degradación del suelo por acumulación de sustancias tóxicas y su infiltración al subsuelo, afectando la calidad del suelo, subsuelo, flora y fauna. En atención a ello, corresponde desestimar lo señalado por el administrado.
