RESOLUCIÓN DIRECTORAL N° 0290-2019-OEFA/DFAI

EXPEDIENTE N° : 0426-2018-OEFA/DFSAI/PAS
ADMINISTRADO : EMPRESA DE ELECTRICIDAD DEL PERÚ –
ELECTROPERÚ S.A.¹
UNIDAD FISCALIZABLE : CENTRAL HIDROELÉCTRICA SANTIAGO
ANTÚNEZ DE MAYOLO - MANTARO
UBICACIÓN : DISTRITOS DE COLCABAMBA Y QUICHUAS,
PROVINCIA DE TAYACAJA, DEPARTAMENTO
DE HUANCVELICA
SECTOR : ELECTRICIDAD
MATERIAS : RESPONSABILIDAD ADMINISTRATIVA
MEDIDAS CORRECTIVAS

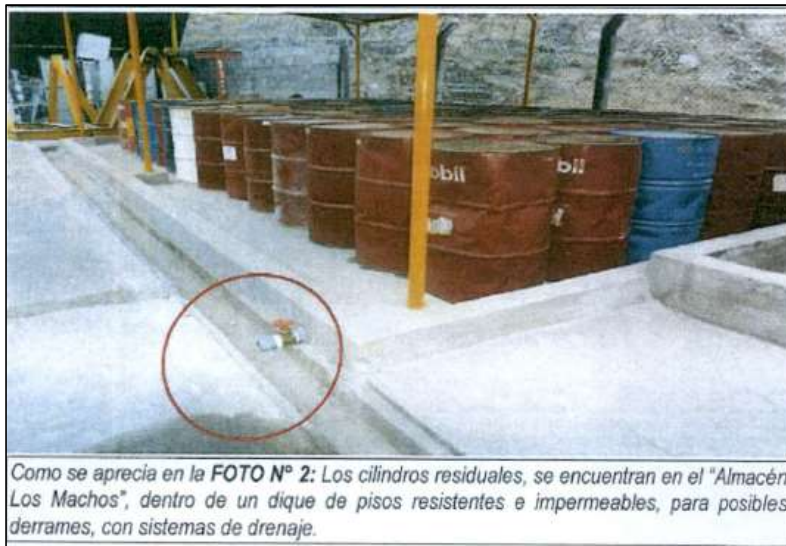
Cilindros en almacén “Los Machos”

Como se aprecia en la FOTO N° 2: Los cilindros residuales, se encuentran en el “Almacén Los Machos”, dentro de un dique de pisos resistentes e impermeables, para posibles derrames, con sistemas de drenaje.

19. Al respecto, la fotografía remitida por el administrado en su levantamiento de observaciones, muestra cilindros similares a los advertidos en la acción de supervisión, ubicados dentro del almacén “Los Machos”. Por lo tanto, los cilindros con contenido de aceites residuales ya no se encuentran en terrenos abiertos y corresponde dar por subsanada la conducta detectada durante la Supervisión Regular 2016.

- 18. En el levantamiento de observaciones, el administrado señala que realizó el retiro y traslado de los cilindros con aceite recuperado. Asimismo, afirma que estos fueron trasladados al almacén "Los Machos", el cual cuenta con losa, dique de contención, techo y es un área con ventilación natural. A fin de acreditar lo mencionado, adjunta una (1) fotografía, tal como se muestra a continuación:

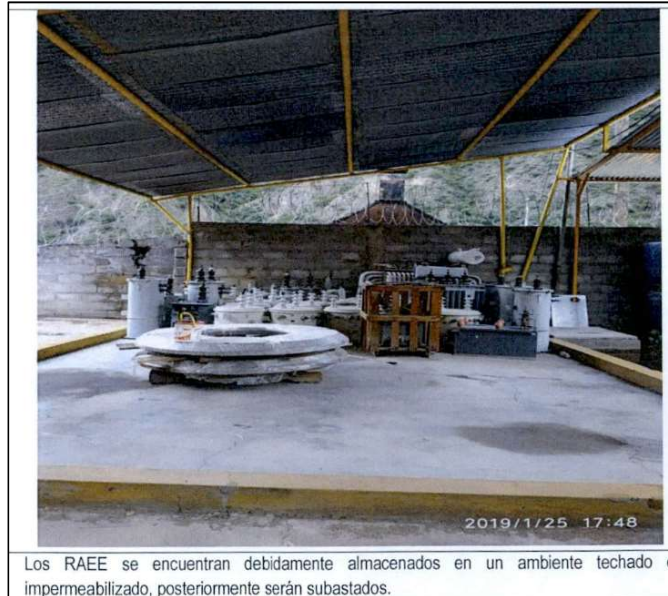
Fuente: Escrito de descargos III

162. Por lo expuesto, se tiene que no existen consecuencias que se deban corregir, compensar, revertir o restaurar y, en estricta observación al artículo 22° de la Ley del Sinefa no corresponde dictar medidas correctivas en el presente PAS.
