RESOLUCIÓN DIRECTORAL N° 351-2019-OEFA/DFAI

EXPEDIENTE N° : 326-2018-OEFA/DFAI/PAS
ADMINISTRADO : PACIFIC STRATUS ENERGY DEL PERÚ S.A.¹
UNIDAD FISCALIZABLE : LOTE 192
UBICACIÓN : DISTRITO DE ANDOAS, PROVINCIA DE DÁTEM DEL MARAÑÓN, DEPARTAMENTO DE LORETO
SECTOR : HIDROCARBUROS LÍQUIDOS
MATERIAS : DESCONTAMINACIÓN
 ARCHIVO

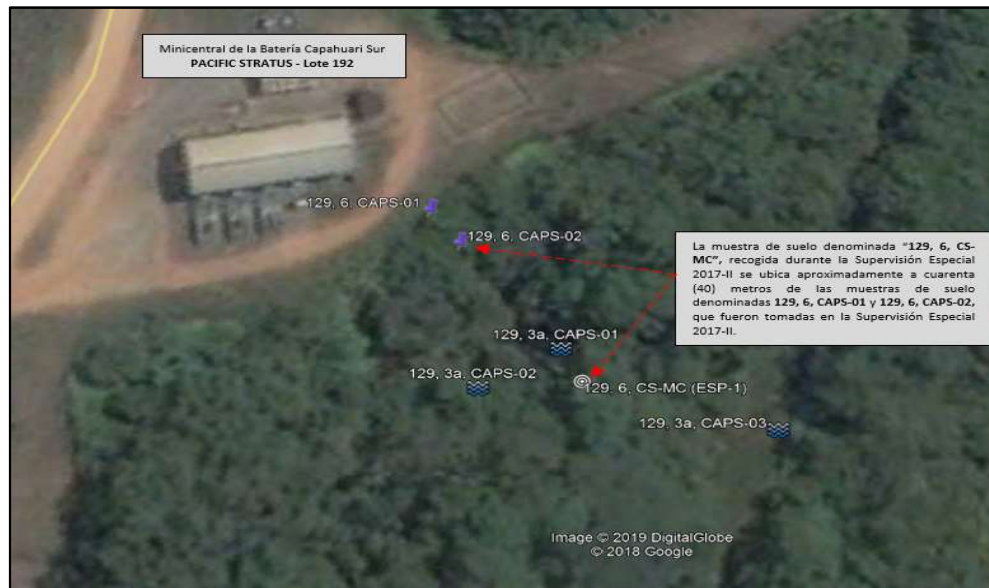
Imagen Satelital de los Puntos de Monitoreo tomados durante la Supervisión Especial 2017 I y 2017 II

27. De acuerdo a los hechos descritos en el Informe de Supervisión N° 428-2017-OEFA/DS-HID y el Informe de Supervisión N° 728-2017-OEFA/D-HID, se identificaron un total de tres (3) muestras de suelo y tres (3) muestras de agua superficial, no obstante ello, las muestras tomadas durante la primera y la segunda supervisión especial no coinciden espacialmente, tal y como se aprecia en el siguiente cuadro e imagen satelital:

Informe	Puntos de muestro	Componente	Coordenadas UTM WGS84 Zona (18M)	
			Este	Norte
Supervisión Especial 2017 I	129, 6, CAPS-01	Suelo	341044	9690038
	129, 6, CAPS-02	Suelo	341050	9690030
	129, 3a, CAPS-01	Agua superficial	341070	9690005
	129, 3a, CAPS-02	Agua superficial	341055	9689996
	129, 3a, CAPS-03	Agua superficial	341110	9689987
Supervisión Especial 2017 II	129, 6, CS-MC (ESP-1)	Suelo	341074	9689999

- La ubicación de los puntos de muestreo para suelo (“129, 6, CAPS-01” y “129, 6, CAPS-02”), identificados durante la Supervisión Especial 2017 I, no fueron verificados durante la Supervisión Especial 2017 II. Al respecto, cabe indicar que se recogió una muestra de suelo (129, 6, CS-MC ESP-1) en un tercer punto de monitoreo, ubicado a aproximadamente cuarenta (40) metros de los dos (2) puntos iniciales, que fueron monitoreados en la primera acción de supervisión; es decir, no se verificó el estado posterior de la calidad ambiental de los suelos detectados durante la primera visita de supervisión.

- Los puntos de muestreo de agua superficial (“129, 3a, CAPS-01”, “129, 3a, CAPS-02”, “129, 3a, CAPS-03”) no fueron verificados durante la segunda supervisión especial, en efecto, de la revisión del Informe de Supervisión N° 728-2017-OEFA/D-HID se verifica que no se hace mención alguna al estado actual de los cuerpos de agua inicialmente visitados.

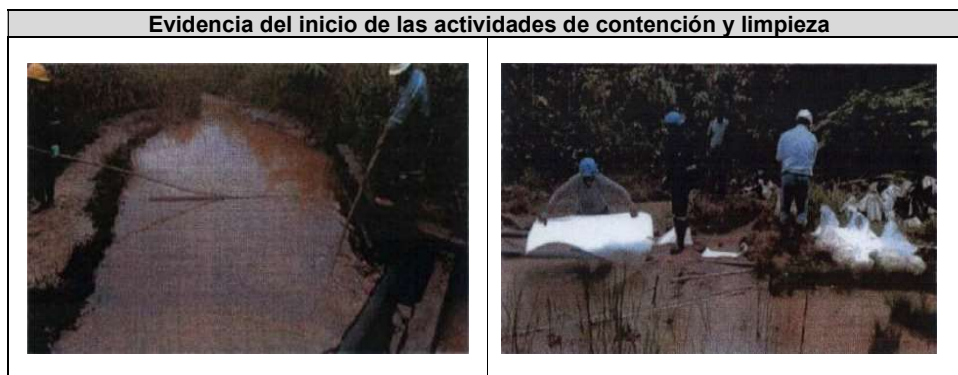
Fuente: Escrito N° 2017-E01-046049 presentado el 15 de junio del 2019.

- Dos (2) fotografías del inicio de acciones de limpieza que, de acuerdo a lo señalado por el administrado, no pudieron continuar ya que fueron retirados por la Comunidad Nativa Los Jardines.

47. Sin perjuicio de lo señalado, cabe precisar que el administrado presentó los siguientes medios probatorios que dan cuenta que Pacific ya inició acciones para la contención, limpieza y descontaminación de las áreas impactadas, entre las cuales se encuentran:
