**Tribunal de Fiscalización Ambiental  
Sala Especializada en Minería, Energía,  
Pesquería e Industria Manufacturera**

**RESOLUCIÓN N° 300-2019-OEFA/TFA-SMEPIM**

EXPEDIENTE N° : 663-2018-OEFA/DFAI/PAS  
PROCEDENCIA : DIRECCIÓN DE FISCALIZACIÓN Y APLICACIÓN DE INCENTIVOS  
ADMINISTRADO : EMPRESA MINERA LOS QUENUALES S.A.  
SECTOR : MINERÍA  
APELACIÓN : RESOLUCIÓN DIRECTORAL N° 3361-2018-OEFA/DFAI

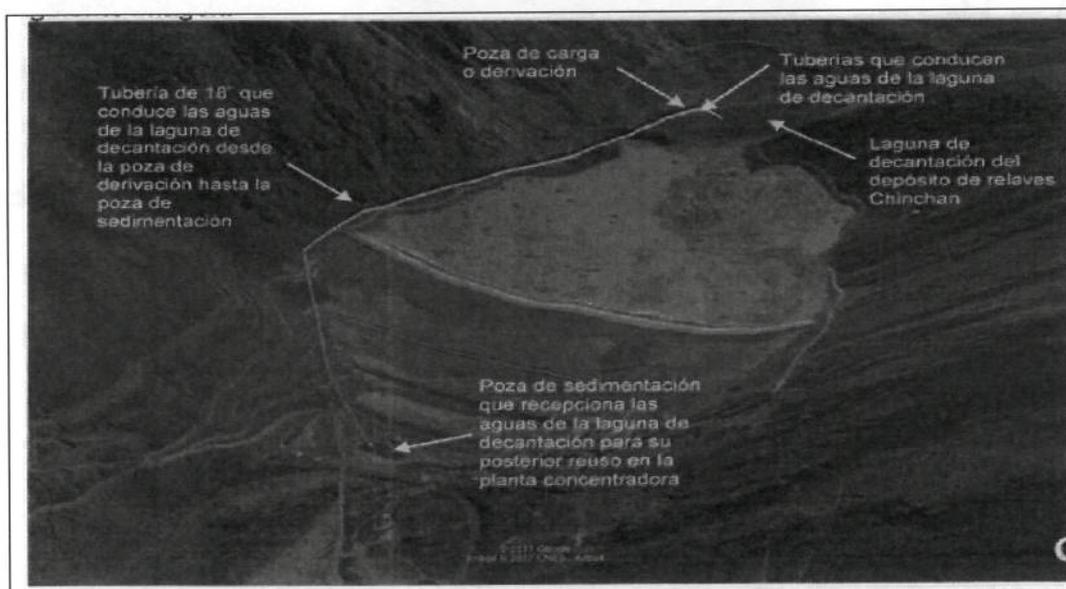
Fuente: Informe de Supervisión

33. El manejo de agua en el Depósito de Relaves Chinchán consiste en el bombeo de las aguas de la laguna de decantación hacia una poza de carga de concreto, desde la que parte una tubería de HDPE SDR 17 a 18", a gravedad, que va por la ladera derecha, que conecta con la poza de sedimentación impermeabilizada con geomembrana ubicada al pie del talud de la presa.
34. El sistema de decantación en el depósito de relaves Chinchán, a modo referencial, se encuentra graficado en la siguiente imagen:

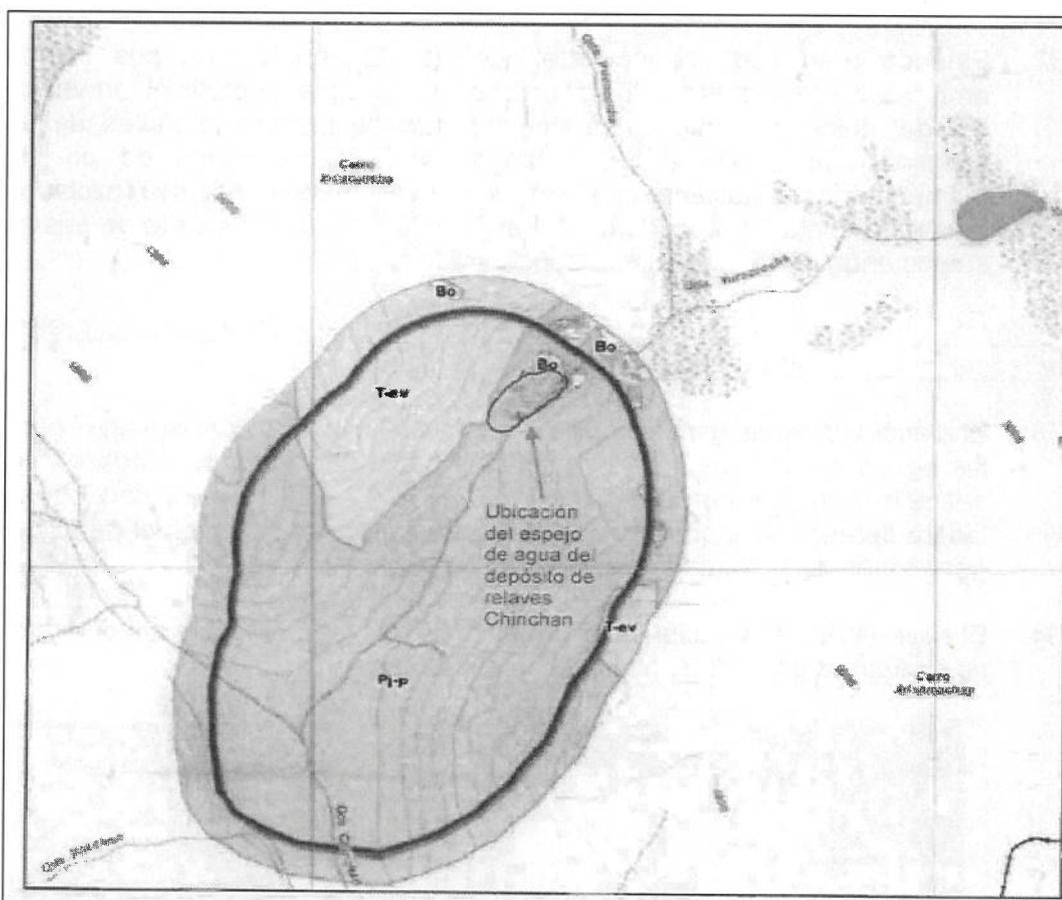
Fuente: Informe de Supervisión

35. De acuerdo, a la información de la línea base del ITS Depósito de Relaves Chinchán, en el área donde se encuentra ubicado el espejo de agua del depósito de relaves y aguas arriba de éste, existirían humedales y bofedales.
36. Con la finalidad de ilustrar el área donde se encontrarían los bofedales y humedales respecto a la ubicación del depósito de relaves Chinchán (espejo de agua), se muestra como imagen parte del mapa de Uso Actual de Tierras correspondientes al ITS Depósito de Relaves Chinchán:

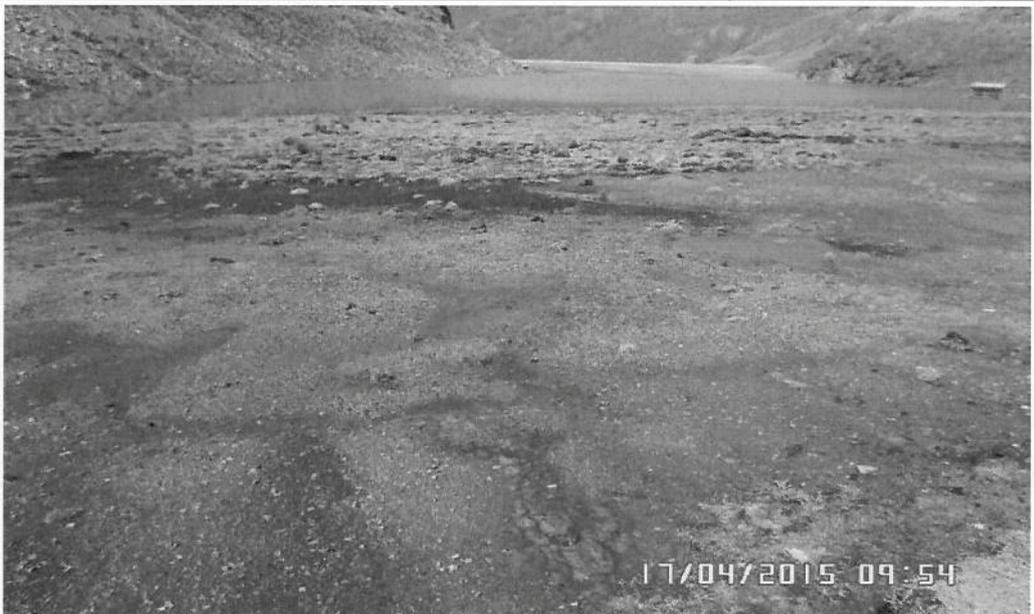
**FOTO N° 72: Bofedal ubicado aguas arriba al depósito de relaves Chinchán**

19. Cabe señalar que, la captación de las aguas del bofedal ubicado en aguas arriba del Depósito de Relaves Chinchán, para reutilizarlas en la planta concentradora, afectaría este recurso hídrico las cuales son vitales para subsistencia de la flora y fauna, y la supervivencia humana de la quebrada Yuracocha, por los innumerables servicios ecosistémicos que brinda, dentro de los cuales se encuentra el suministro de agua dulce<sup>38</sup>.

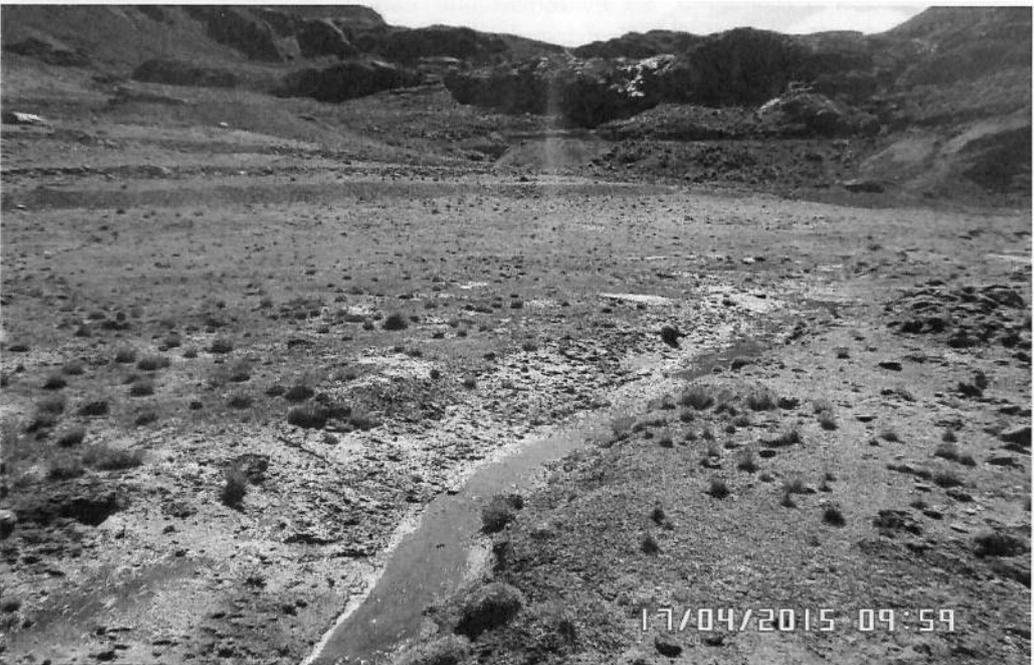
**FOTO N° 73: Inicio del canal excavado en suelo natural (aguas arriba del depósito de relaves Chinchán), que colecta y conduce las aguas superficiales hacia una poza denominada "poza de derivación"**

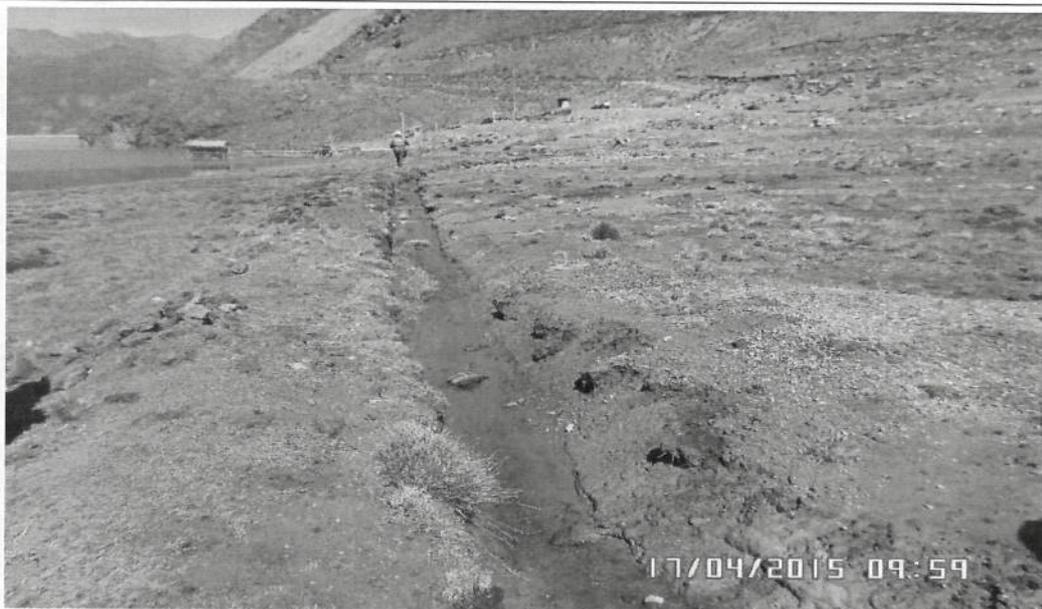
**FOTO N° 74: Continuación del canal excavado en suelo natural (aguas arriba del depósito de relaves Chinchán), que colecta y conduce las aguas superficiales hacia una poza denominada “poza de derivación”**

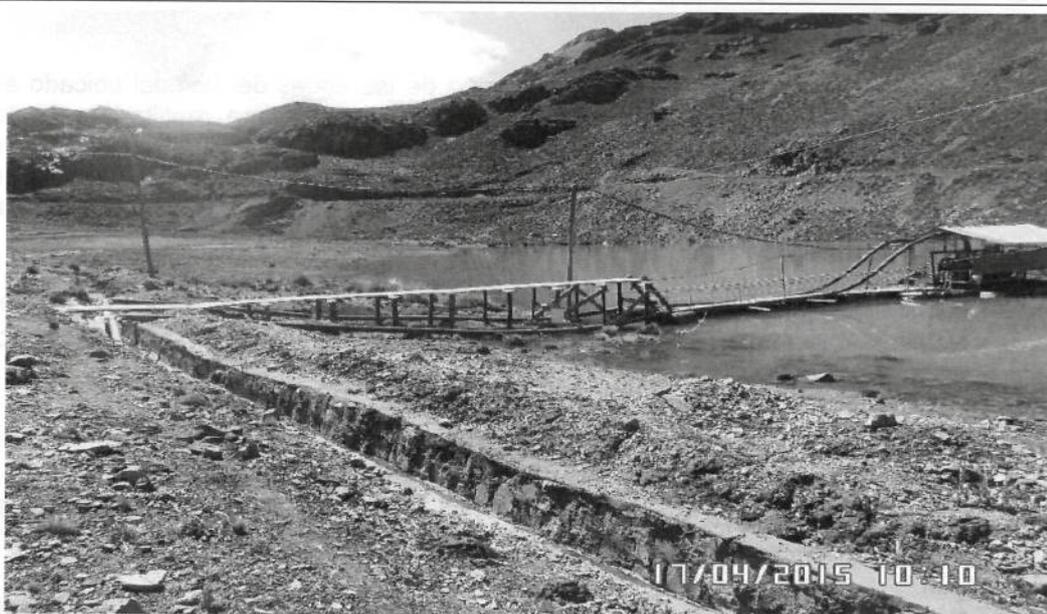
**FOTO N° 78: Tuberías instaladas desde la barcaza de bombeo de las aguas del espejo de agua del depósito de relaves Chinchán hacia el canal de mampostería que colecta y receptiona las aguas superficiales**

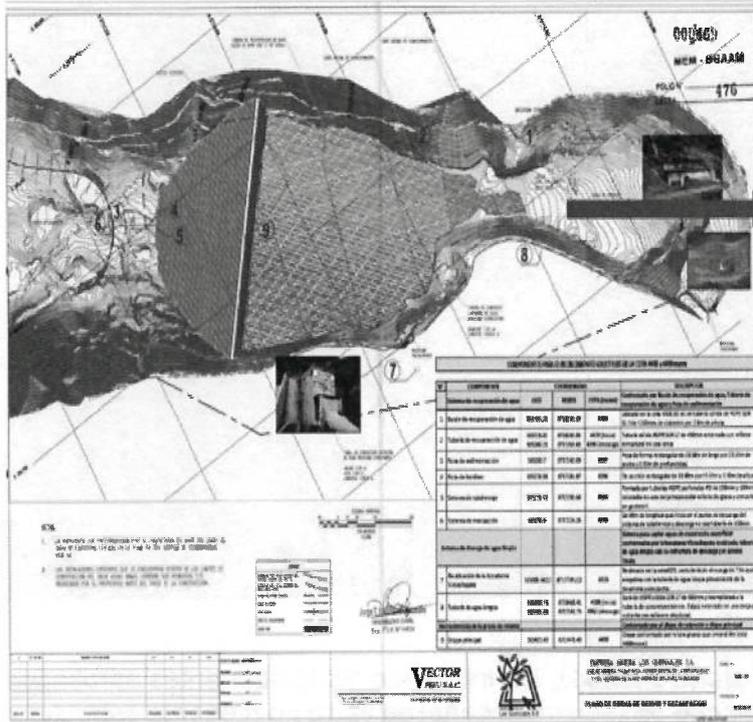
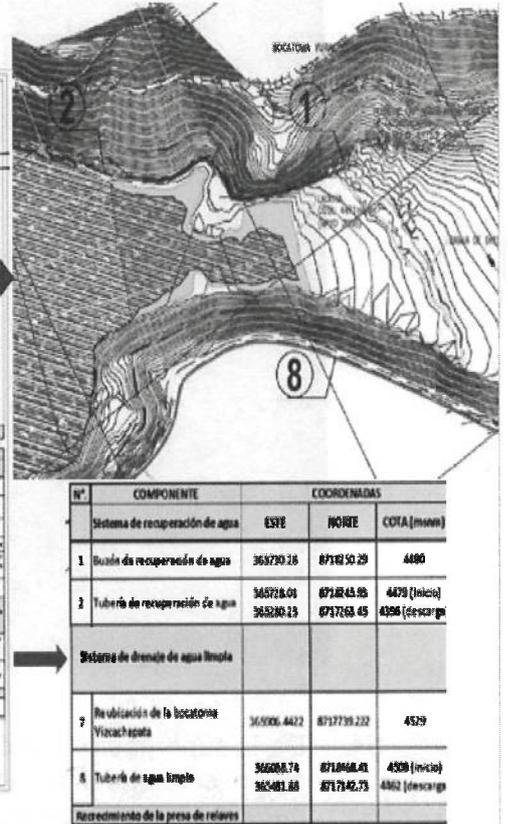
Fuente: Anexo N.º 8-5. Plano N°500-01, Plano de obras de desvío y decantación del ITS Depósito de Relaves Chinchán, pág. 196.

Al respecto, el administrado señala que el sistema de decantación debe evacuar las aguas del depósito de relaves (espejo de aguas) y las aguas de escorrentía (superficiales) que no fuesen captadas por las obras de desvío (sistema de derivación principal y secundario).

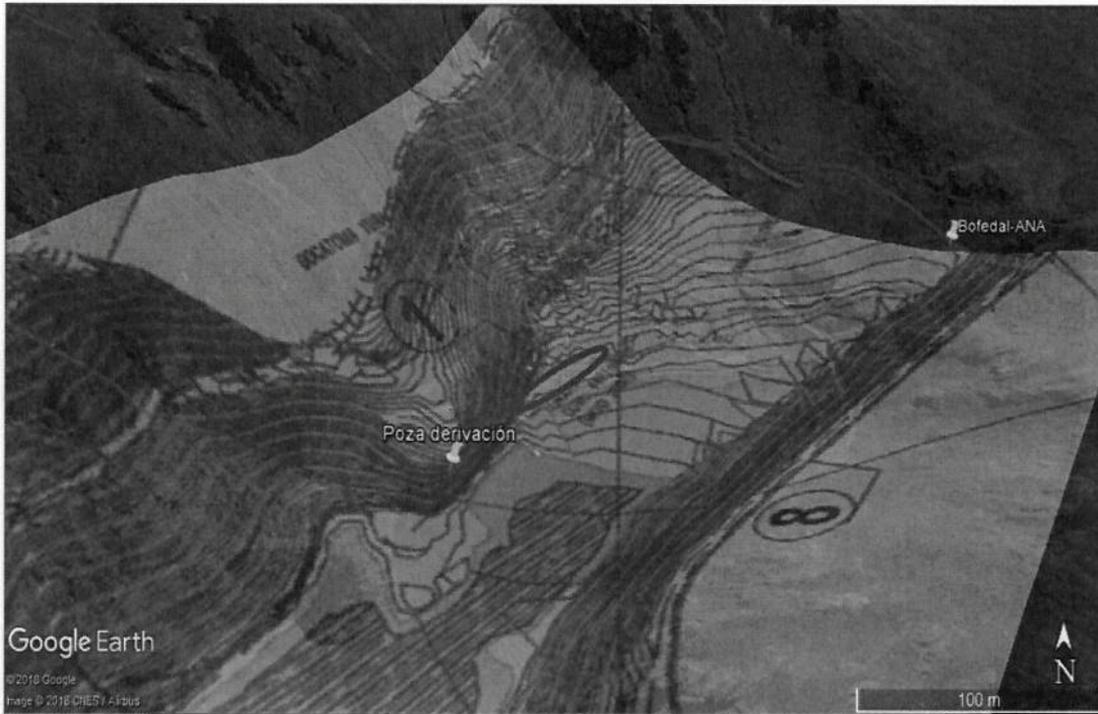
Fuente: DFAI

53. Del plano de obras de desvío y decantación del ITS Depósito de Relaves Chinchán, se observa que el área donde se ubicó el canal de tierra se encuentra por debajo del buzón de recuperación de agua (marcado como N° 1), por lo cual este último no puede captar el agua proveniente del canal de tierra —verificado durante la Supervisión Regular 2015—; siendo así, el canal de tierra no forma parte del sistema que integra dicho buzón. Lo señalado se muestra a continuación:

55. A la luz de las citadas consideraciones, no se evidencia que el administrado haya tenido aprobado que el sistema de decantación capte las aguas colectadas por el canal de tierra ni el de mampostería.
56. En tal sentido, no resulta amparable lo argumentado por el administrado en este extremo.

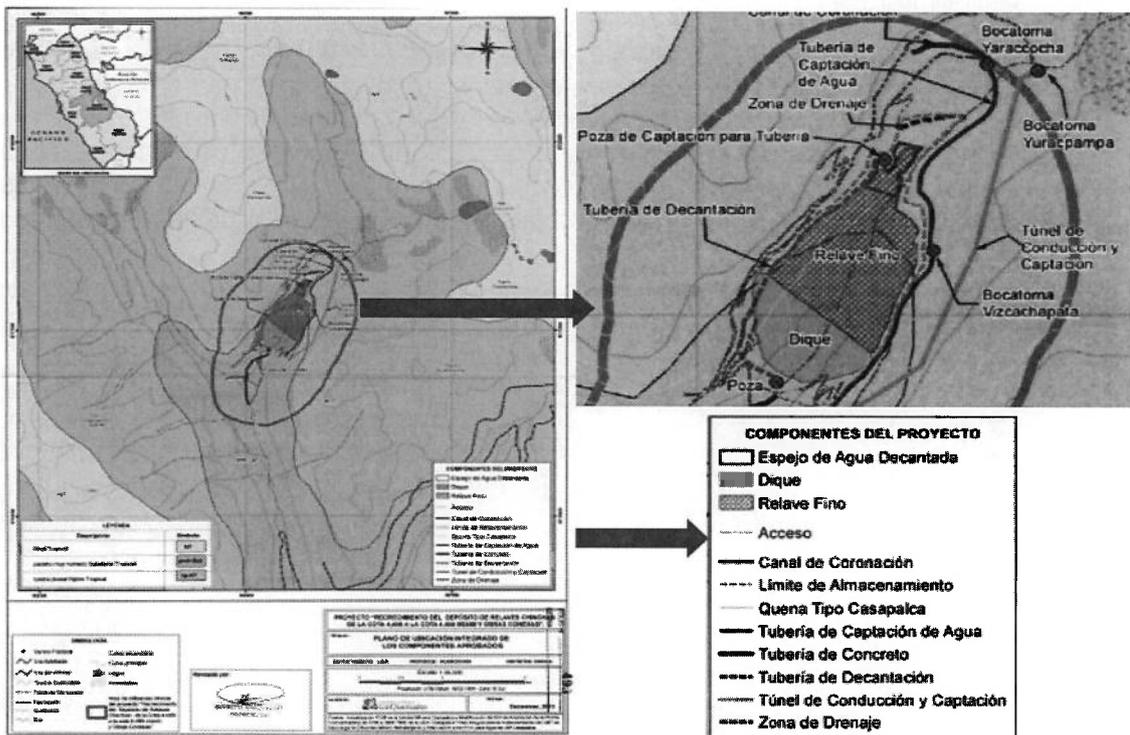
Fuente: Anexo N.º 8-8. Plano de ubicación integrado de componentes aprobados. ITS Depósito de Relaves Chinchán, pág. 209.

54. De la superposición del plano de ubicación integrado de componentes aprobados, se observa que el área donde se registró el canal de tierra no presenta estructuras para la captación de agua, aprobadas por la autoridad competente. Lo indicado se muestra a continuación:
