**Tribunal de Fiscalización Ambiental
Sala Especializada en Minería, Energía,
Pesquería e Industria Manufacturera**

RESOLUCIÓN N° 332-2019-OEFA/TFA-SMEPIM

EXPEDIENTE N° : 1265-2018-OEFA/DFAI/PAS
PROCEDENCIA : DIRECCIÓN DE FISCALIZACIÓN Y APLICACIÓN DE INCENTIVOS
ADMINISTRADO : COMPAÑÍA MINERA KOLPA S.A.
SECTOR : MINERÍA
APELACIÓN : RESOLUCIÓN DIRECTORAL N° 365-2019-OEFA/DFAI

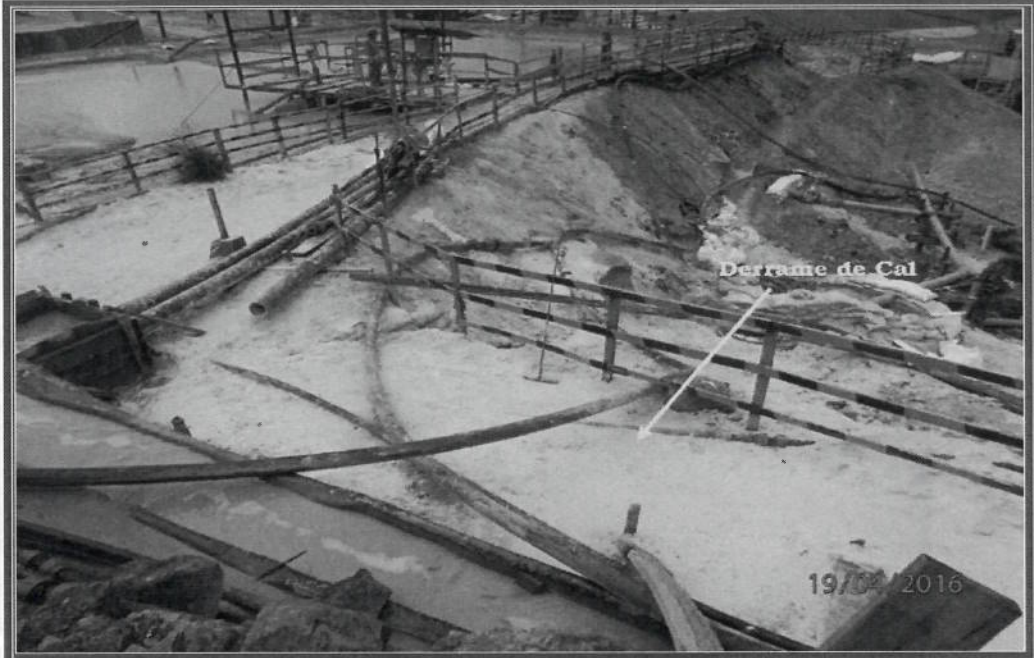
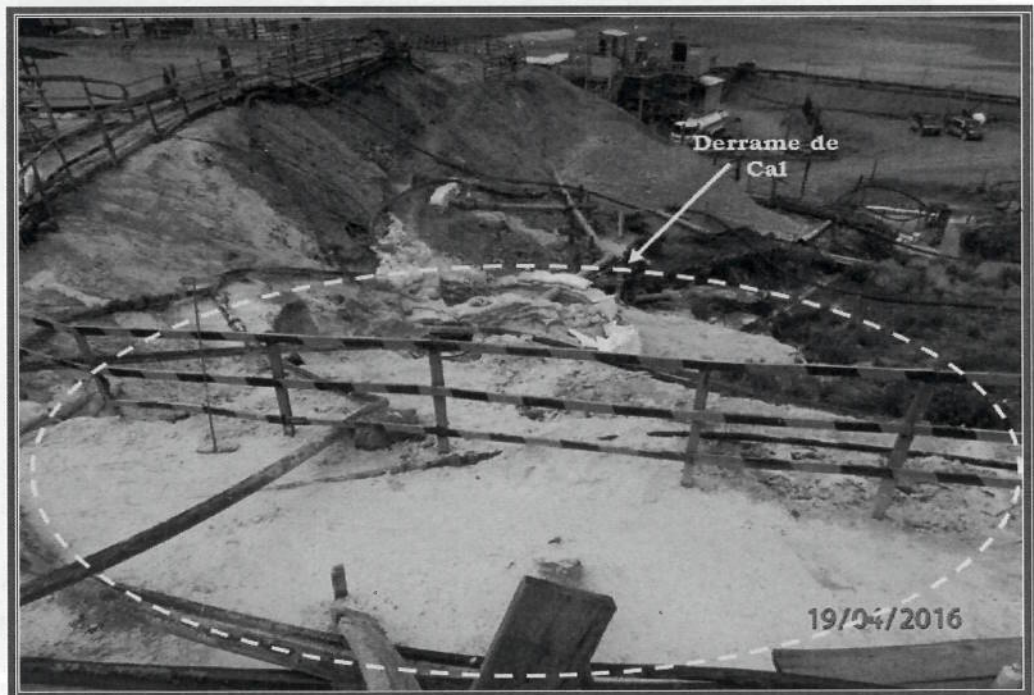
Fotografía N° 144: Hallazgo 9: Vista fotográfica donde se observa derrame de cal sobre la ladera al costado del dosificador de cal.

Fotografía N° 145: Hallazgo 9: Vista fotográfica donde se observa derrame de cal sobre la ladera al costado del dosificador de cal.

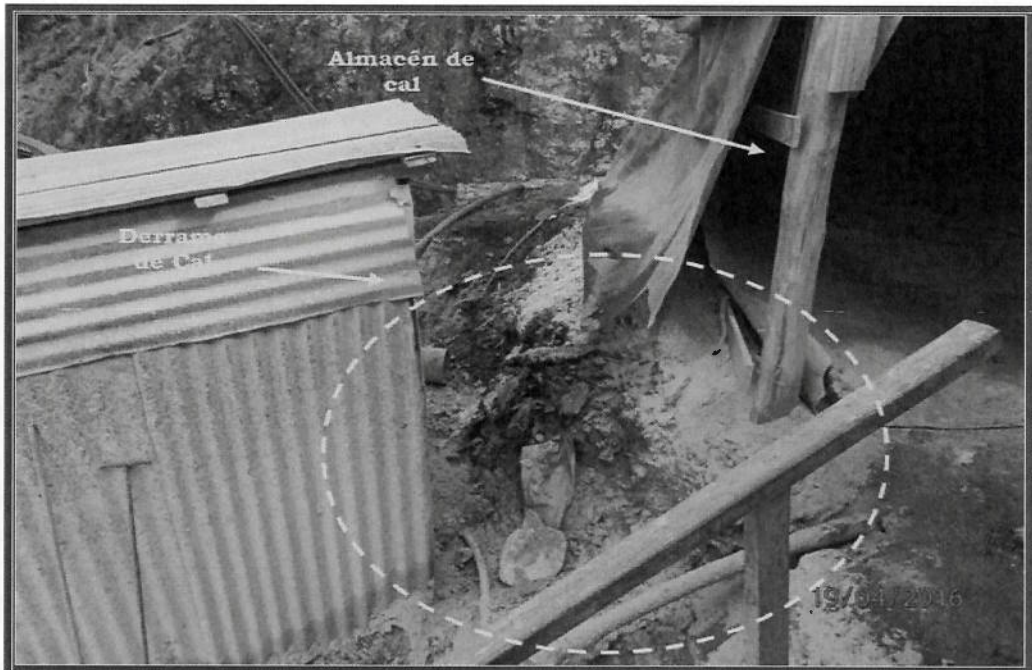
Fotografía N° 146: Hallazgo 9: Vista fotográfica donde se observa derrame de cal sobre el suelo alrededor del almacén temporal de cal que abastece al dosificador de cal.

Fotografía N° 147: Hallazgo 9: Vista fotográfica donde se observa derrame de cal sobre el suelo alrededor del almacén temporal de cal que abastece al dosificador de cal.

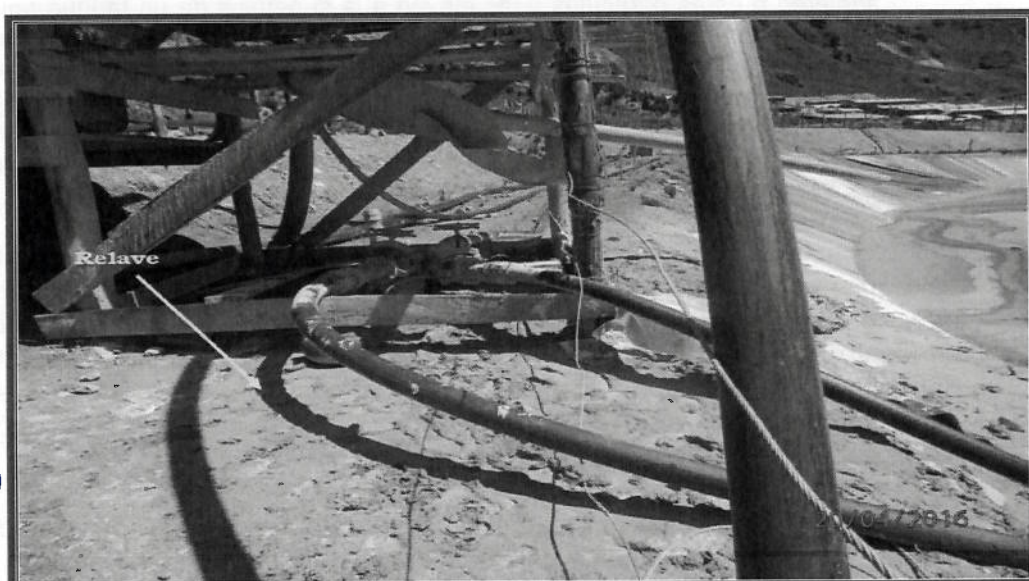
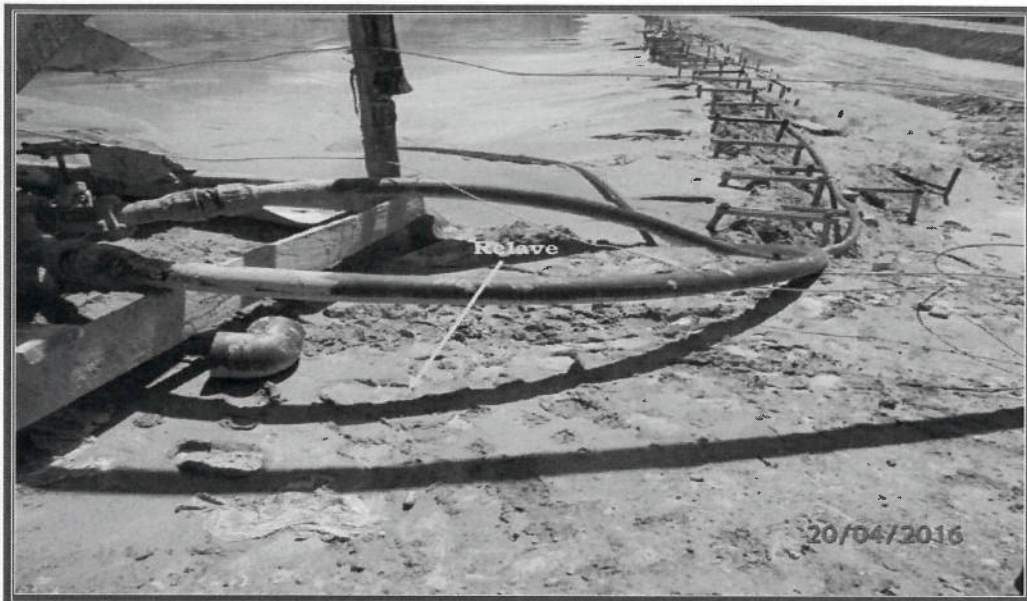
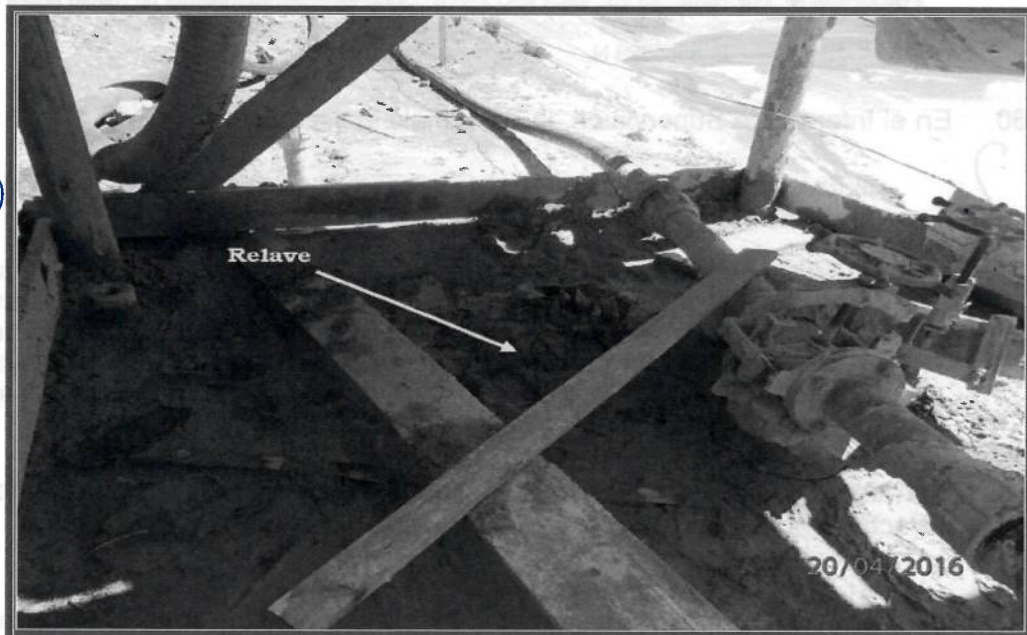
N°	HALLAZGOS
15	En la construcción de la cuarta etapa de la cancha de relaves C, se observó lo siguiente: i) Material de relave sobre el suelo, en las coordenadas UTM WGS 84 501352 E, 8555710 N. ii) Material de desmonte sobre el suelo, en las coordenadas UTM WGS 84 501341 E, 8555700 N. iii) Material de relave sobre el suelo alrededor del cicloneador sur, en las coordenadas UTM WGS 84 501325 E, 8555699 N.

Fotografía N° 167: Hallazgo 15: Vista fotográfica donde se observa material de relave sobre el suelo alrededor del cicloneador sur, ubicado en las coordenadas UTM WGS 84 501325 E, 8555699 N.

Fotografía N° 168: Hallazgo 15: Vista fotográfica donde se observa material de relave sobre el suelo alrededor del cicloneador sur, ubicado en las coordenadas UTM WGS 84 501325 E, 8555699 N.

Fotografía N° 169: Hallazgo 15: Vista fotográfica donde se observa material de relave sobre el suelo alrededor del cicloneador sur, ubicado en las coordenadas UTM WGS 84 501325 E, 8555699 N.

Fotografía N° 170: Hallazgo 15: Vista fotográfica donde se observa material de relave sobre el suelo alrededor del cicloneador sur, ubicado en las coordenadas UTM WGS 84 501325 E, 8555699 N.

41. Respecto al relave, se debe indicar que posee potencial para generar acidez, y teniendo en cuenta que es un residuo minero, se considera peligroso por el contenido de metales pesados, lo cual en contacto con el suelo puede alterar su calidad, por ello existe el riesgo de afectación del entorno de la ubicación del hallazgo, ya sea por dispersión, arrastre u otro medio por el cual el material de relave derramado llegue a migrar como consecuencia de su inadecuado manejo, generando daño potencial a la flora o fauna.

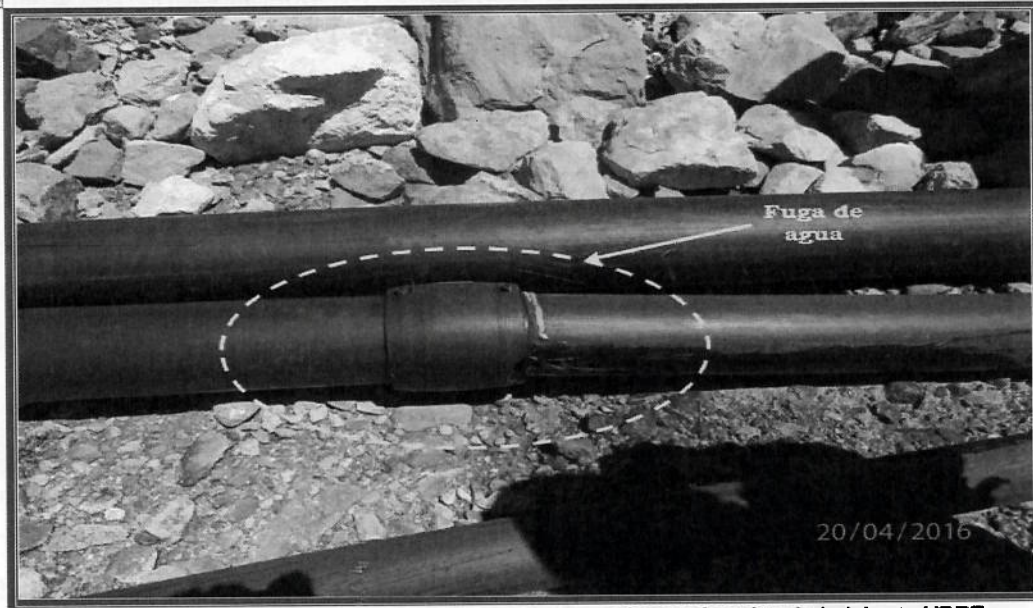
N°	HALLAZGOS
14	En las cercanías del piezómetro PZ-6, en las coordenadas UTM WGS 84 501433 E, 8555868 N, se observó que la tubería que conduce el agua ácida de mina tenía una fuga, con derrame de líquidos sobre el suelo, (...).

Fuga de agua

Fotografía N° 161: Hallazgo 14: Vista fotográfica donde se observa la unión de la tubería HDPE por donde existía la fuga de agua de mina, esto ubicado en las coordenadas UTM WGS 84 501433 E, 8555710 N.
