**Tribunal de Fiscalización Ambiental
Sala Especializada en Minería, Energía,
Pesquería e Industria Manufacturera**

RESOLUCIÓN N° 349-2019-OEFA/TFA-SMEPIM

EXPEDIENTE N° : 1393-2016-OEFA/DFSAI/PAS
PROCEDENCIA : DIRECCIÓN DE FISCALIZACIÓN Y APLICACIÓN DE INCENTIVOS
ADMINISTRADO : PETRÓLEOS DEL PERÚ – PETROPERÚ S.A.
SECTOR : HIDROCARBUROS
APELACIÓN : RESOLUCIÓN DIRECTORAL N° 3023-2018-OEFA/DFAI

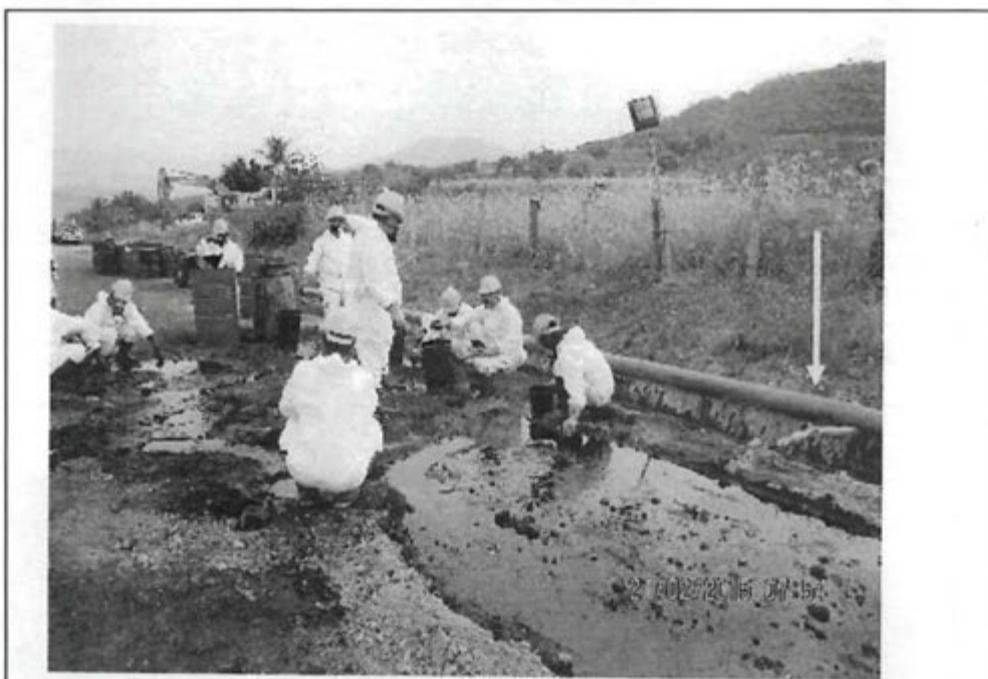
Foto N° 1: Vista del afloramiento de petróleo crudo en la carpeta asfáltica, cerca de la Progresiva 504 + 086 del Tramo II del Oleoducto Nor Peruano a la altura del Km 21 + 150 de la Carretera Bagua Imaza y de la tubería de 6" paralela a la cuneta. UTM WGS84: 770819 E, 9383532 N

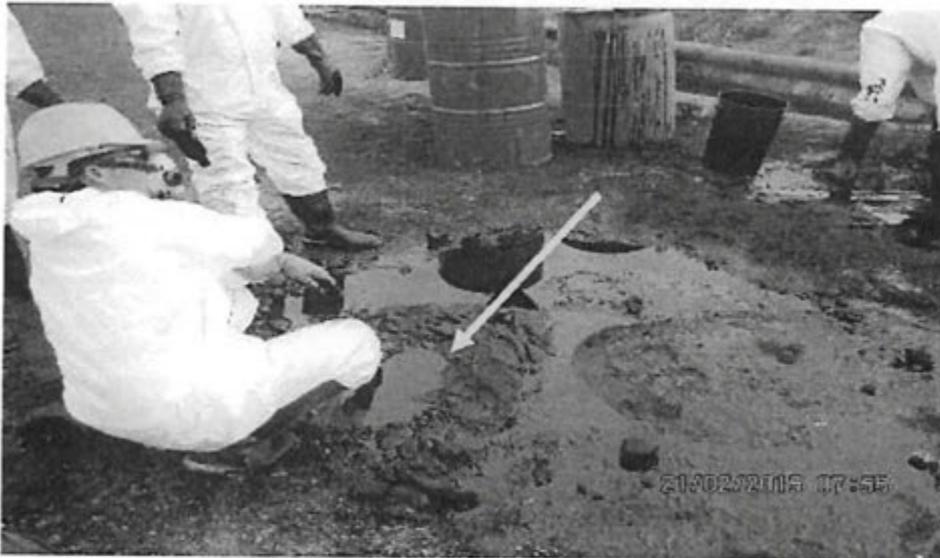
Foto N° 2: Punto inicial del derrame, sobre la carpeta asfáltica de la carretera Bagua Imaza Km 21 + 150, lado derecho de la vía con dirección noreste.

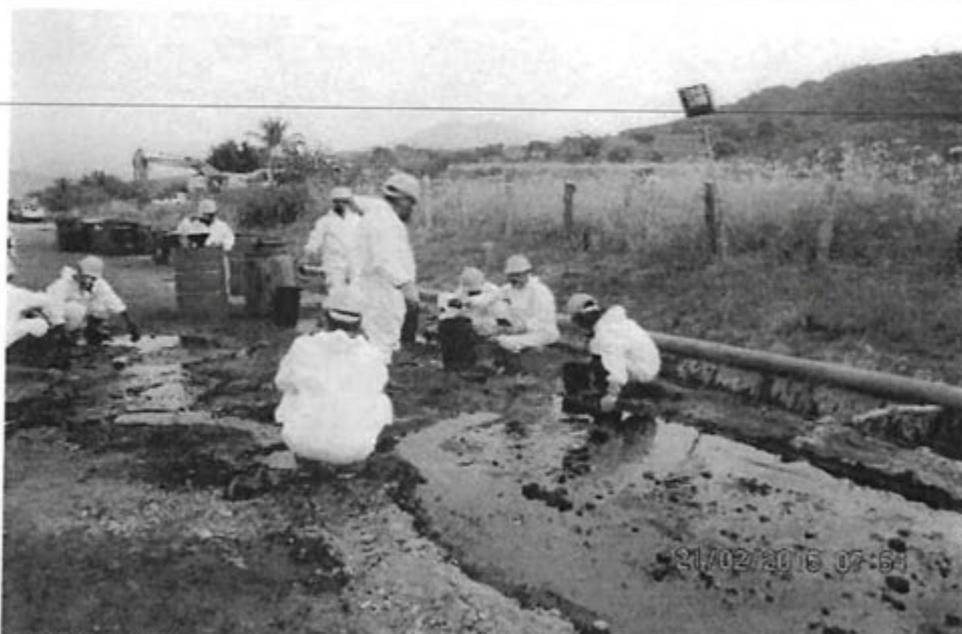
Foto N°6 Vista de los trabajos de recojo de petróleo crudo en la carretera Bagua -Imaza Km 21 + 150.

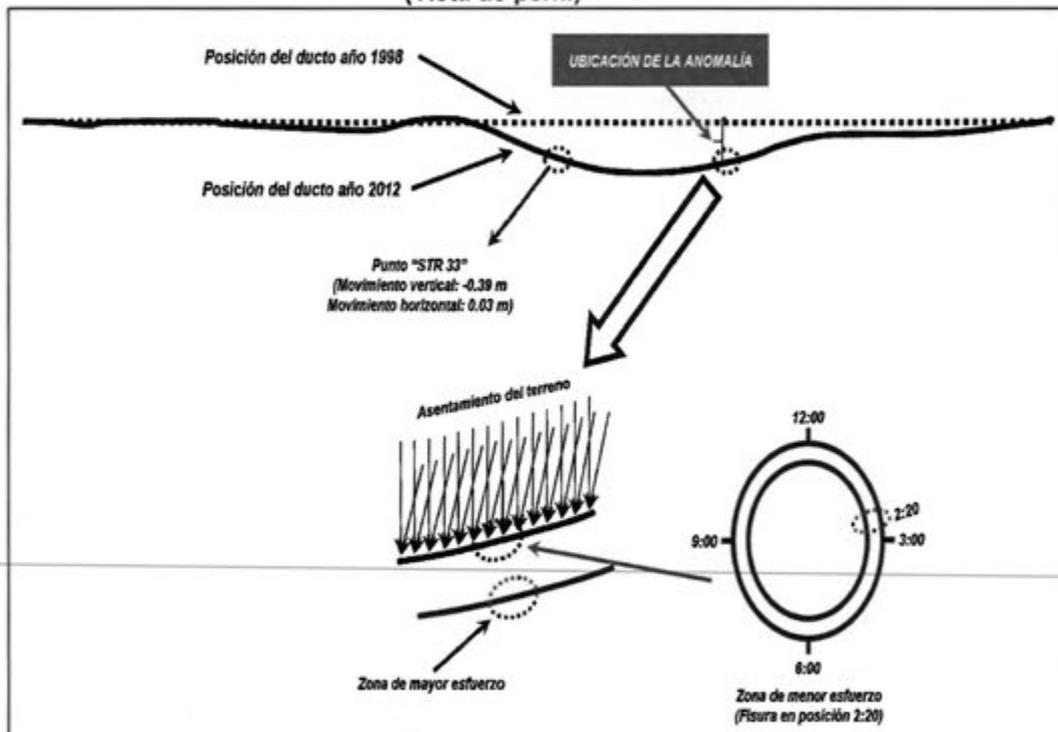
Gráfico N° 1: Diagrama de desplazamiento
(Vista de perfil)

88. Llegados a este punto, esta Sala considera necesario traer a colación el origen de la emergencia acaecida ya que de las características de la fisura por donde emanó el hidrocarburo, se puede concluir que esta se produjo por un efecto combinado entre: i) la deformación del tramo del ONP (debido, precisamente, a un asentamiento del terreno saturado por aguas subsuperficiales provenientes de terrenos aledaños que presentan características de pantano⁷⁹); y, ii) la pérdida del espesor del ducto.

89. Conclusión obtenida, por otro lado, de la información proporcionada por Petroperú a través del Reporte Final de Emergencias Ambientales, donde se consigna la fisura ocurrió en la posición 02:20 horas, lugar del ONP donde es menor el esfuerzo originado por el asentamiento del terreno, y no en áreas donde el esfuerzo es mayor (por el propio asentamiento):
