**Tribunal de Fiscalización Ambiental
Sala Especializada en Minería, Energía,
Pesquería e Industria Manufacturera**

RESOLUCIÓN N° 409-2019-OEFA/TFA-SMEPIM

EXPEDIENTE N° : 0271-2018-DSEM-CMIN
PROCEDENCIA : DIRECCIÓN DE SUPERVISIÓN AMBIENTAL DE ENERGÍA Y MINAS
ADMINISTRADO : COMPAÑÍA MINERA ANTAPACCAY S.A.
SECTOR : MINERÍA
APELACIÓN : RESOLUCIÓN N° 00037-2019-OEFA/DSEM

SUMILLA: *Se confirma la Resolución N° 00037-2019-OEFA/DSEM del 23 de mayo de 2019, que declara infundado el recurso de reconsideración contra la Resolución N° 00021-2019-OEFA/DSEM del 20 de marzo de 2019, que ordenó a Compañía Minera Antapaccay S.A. cumplir las medidas preventivas previstas en el artículo 1° de su parte resolutiva, por los fundamentos expuestos; quedando agotada la vía administrativa.*

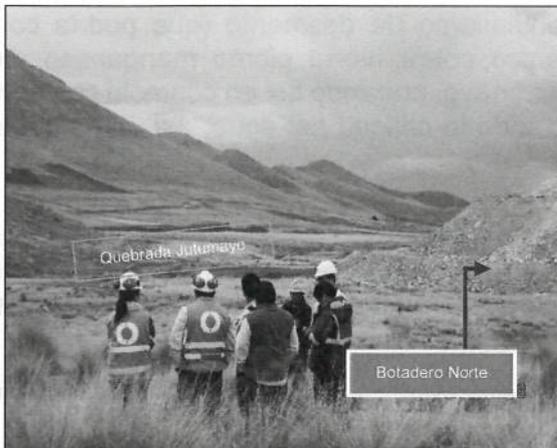
Fotografía N° 11: Vista del botadero Norte contiguo a la quebrada Jutumayo.

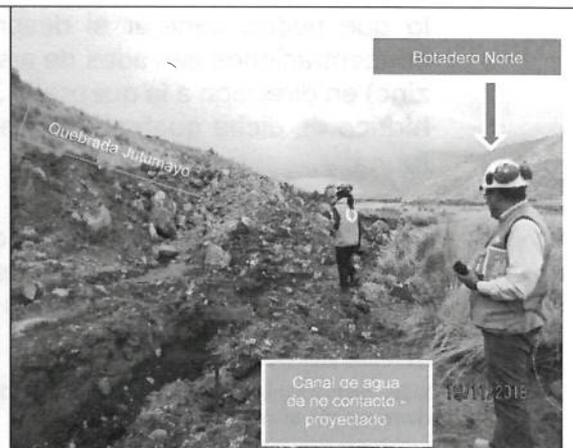
Fotografía N° 12: Vista del área proyectada para la construcción del canal de agua de no contacto del botadero Norte. Solo se observó el desbroce de suelo en el inicio de dicha área.

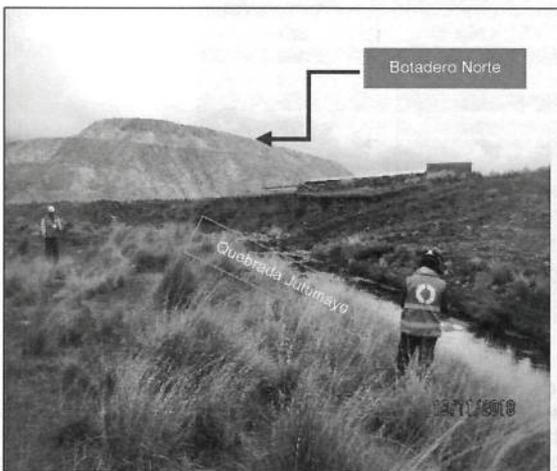
Fotografía N° 13: Vista del botadero Norte contiguo a la quebrada Jutumayo.

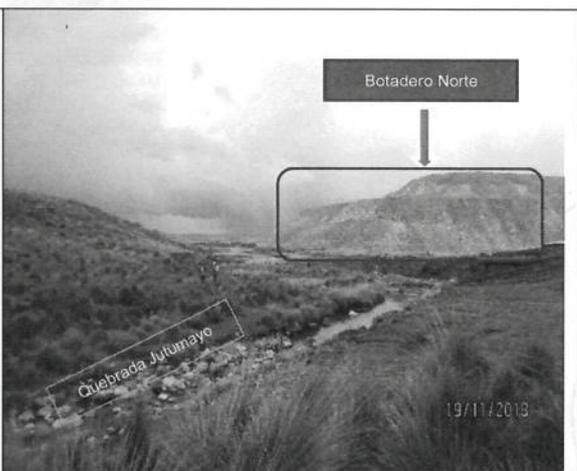
Fotografía N° 14: Otra vista del botadero Norte que se encuentra ubicado contiguo a la quebrada Jutumayo.

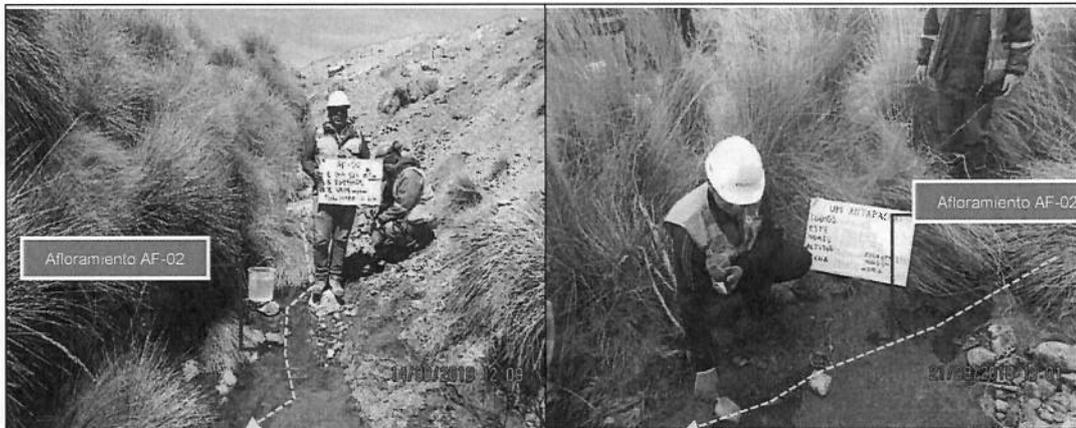
Fotografía N° 1: Vista del afloramiento (AF-02) ubicado a 30 m del norte de las megapozas de captación de agua de contacto proveniente del tajo Sur.

Fotografía N° 2: Otra vista del afloramiento (AF-02) ubicado a 30 m del norte de las megapozas.

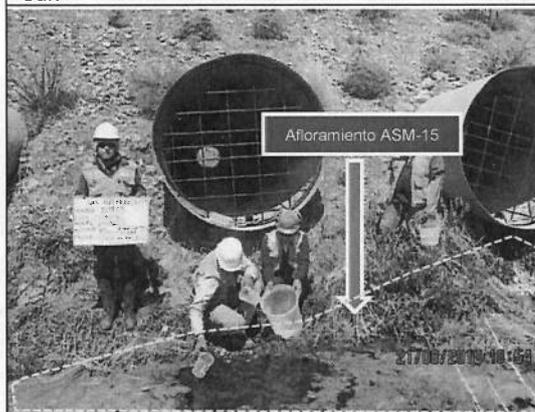
Fotografía N° 3: Vista de la acumulación del afloramiento (ASM-15) ubicado en la quebrada Coropuquio a 120 m al norte del botadero Sur.

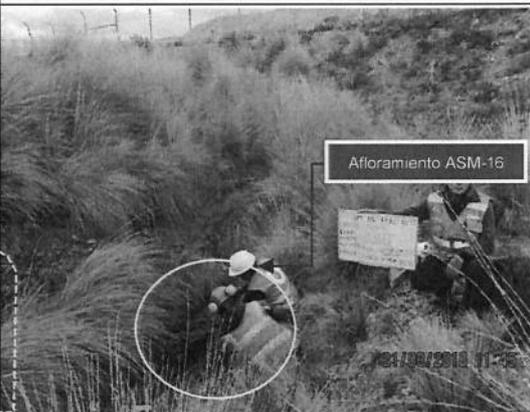
Fotografía N° 4: Vista del afloramiento (ASM-16) ubicado en la quebrada sin nombre a 400 m del botadero Sur, el mismo que confluye al río Cañipía.

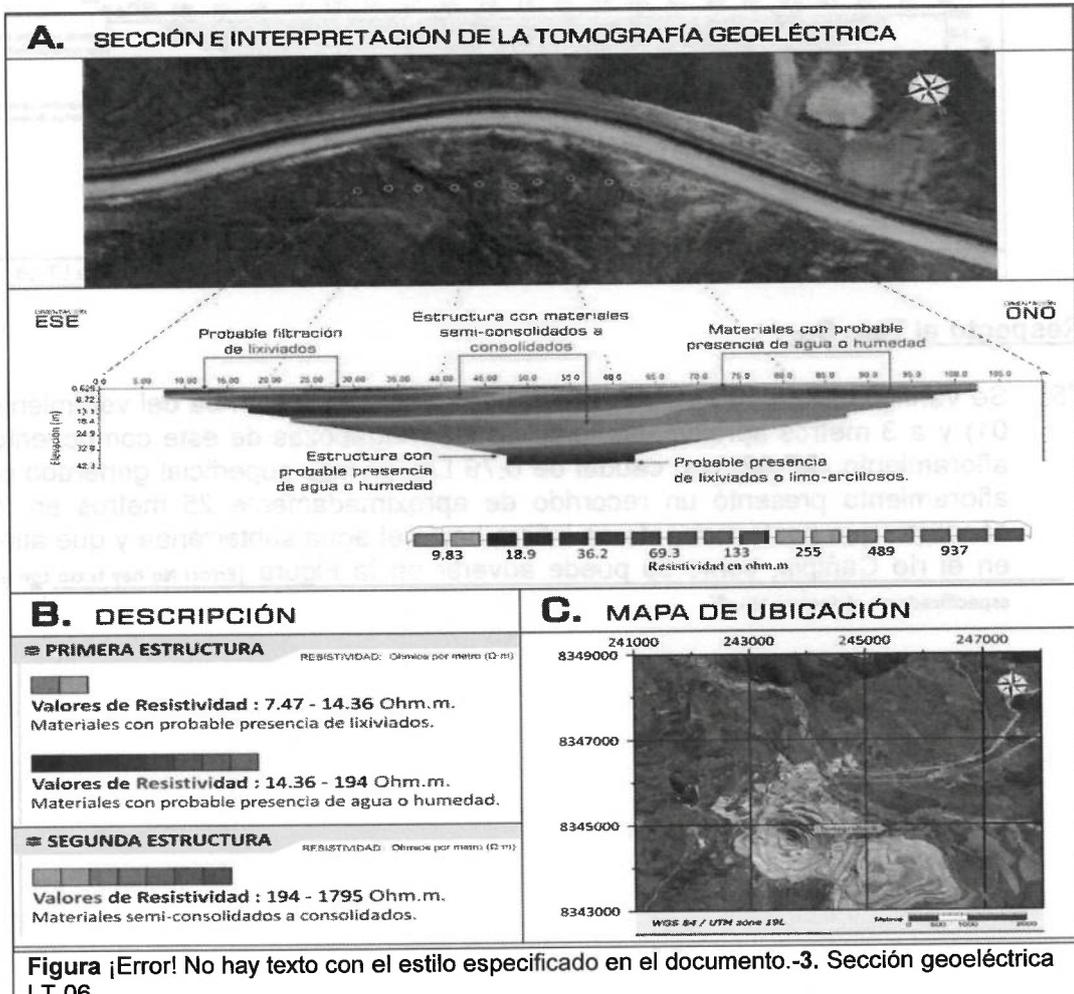
Figura ¡Error! No hay texto con el estilo especificado en el documento.-3. Sección geoelectrica LT-06

73. En esa misma línea, se confirma con la evaluación tomográfica de la sección geoelectrica LT-06 (ubicada a 3,54 metros del afloramiento ASM-16), que la estructura evaluada presenta niveles estratificados de materiales de diferente resistividad. Las resistividades más bajas (7,47 ohm.m a 14,36 ohm.m) y de estructura muy pequeña se aprecian en la parte superior (0 m a 2 m aproximadamente de profundidad) y en la parte baja del perfil (40 m de profundidad) podría representar arcillas saturadas o filtraciones de lixiviados proveniente del botadero sur. Es posible que los valores de resistividad entre 14,36 ohm.m a 100 ohm.m correspondan a acuíferos, los cuales se encontrarían confinados con materiales semiconsolidados de resistividades de 194 ohm.m a 1795 ohm.m:

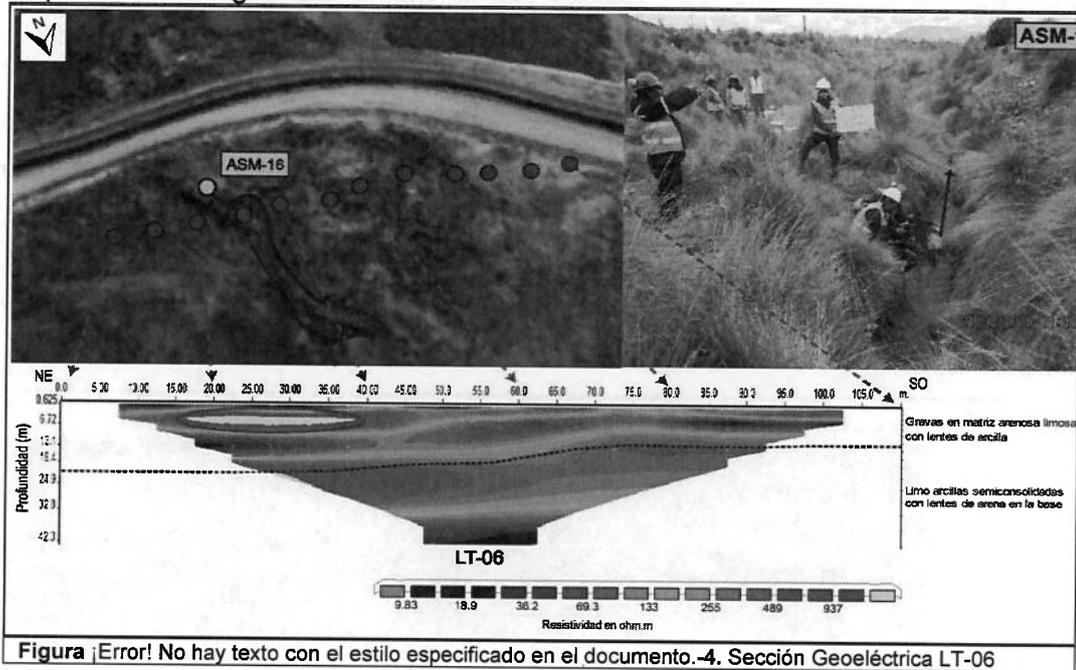
Figura ¡Error! No hay texto con el estilo especificado en el documento.-4. Sección Geoeléctrica LT-06

de resistividad menor a 2 Ohm.m a profundidad (entre 0 a 0,50 m) en el canal de la quebrada sin nombre 6, lo cual también estaría relacionado a la saturación de los materiales gravosos arenosos con el afloramiento ASM-16, tal como se aprecia en la Figura 8.36:

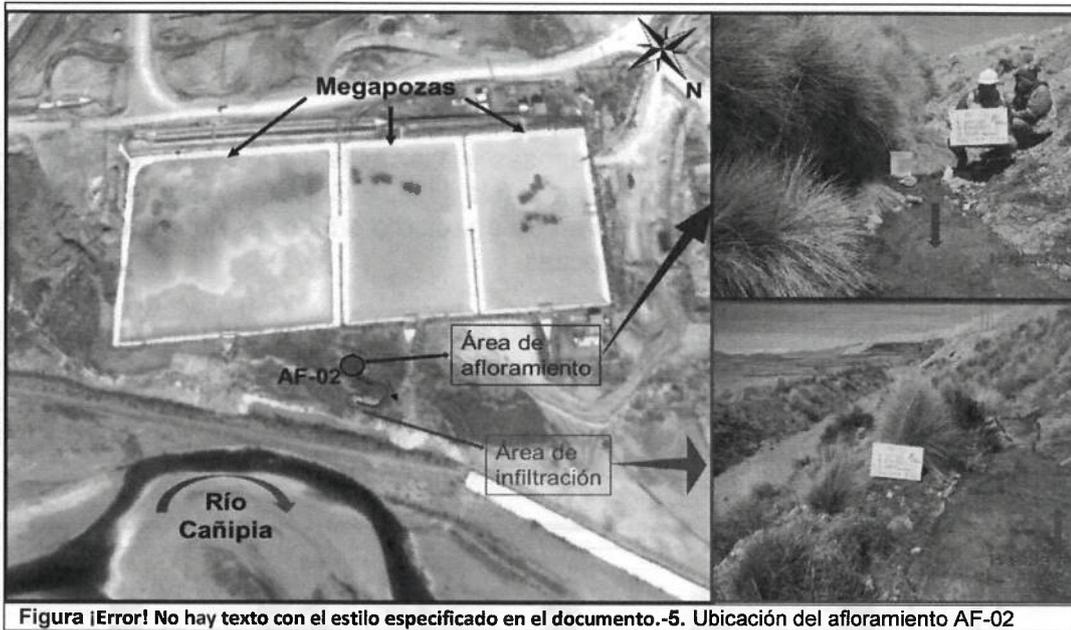
Figura 1. Ubicación del afloramiento AF-02

75. Se verificó que, a 100 metros aproximadamente aguas arriba del vertimiento (V-01) y a 3 metros aproximadamente de las megapozas de este componente, un afloramiento (AF-02) con caudal de 0,79 L/s. El flujo superficial generado por el afloramiento presentó un recorrido de aproximadamente 25 metros en forma cóncava, que posteriormente se infiltra hacia el agua subterránea y que afloraría en el río Cañipia, como se puede advertir en la Figura ¡Error! No hay texto con el estilo especificado en el documento.-5:

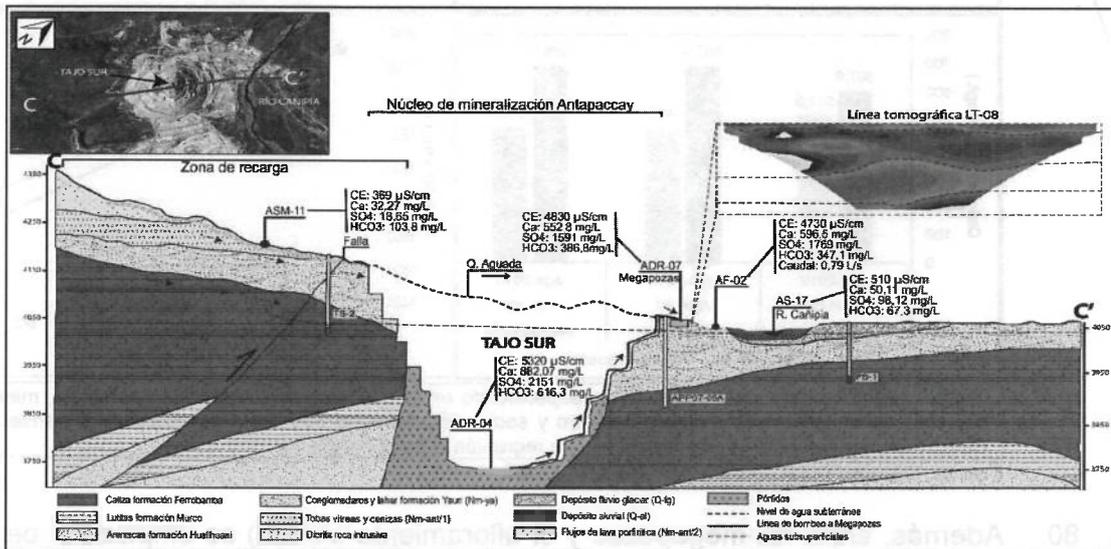
76. Para entender el comportamiento hidrogeológico del afloramiento (AF-02), de la revisión del Informe N° 00012-2019-OEFA/DEAM-STECC se tiene la Sección geológica C-C, la cual es transversal al río Cañipia con una dirección suroeste-noreste. En esta sección, se muestran las aguas del tajo (ADR-04), el sobrenadante de las megapozas (ADR-07) y el río Cañipia (AS-17), tal como se aprecia en la **Figura 2. Sección geológica C-C**.

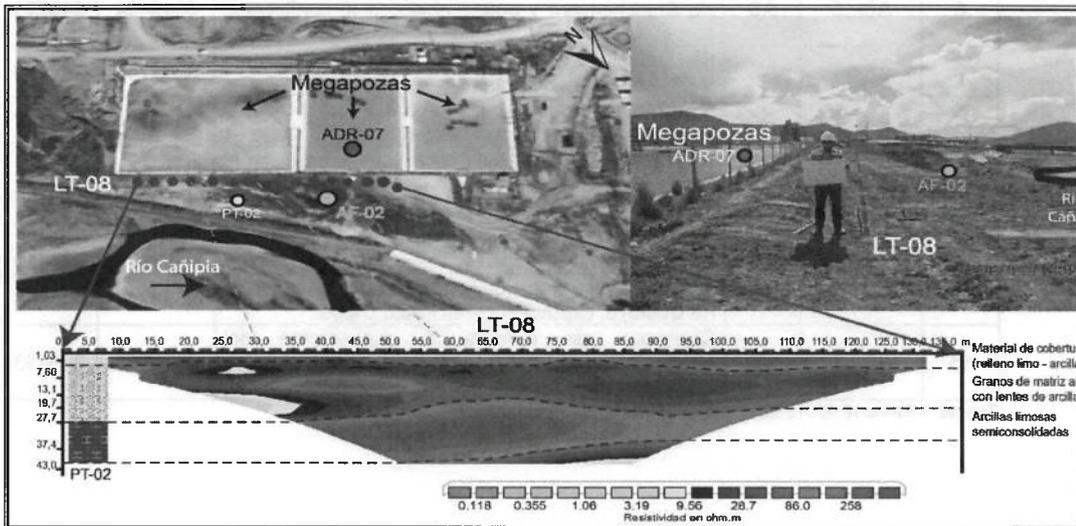
Figura ¡Error! No hay texto con el estilo especificado en el documento.-7. Sección geoelectrica LT-08

perfil), se encuentra la zona de mayor influencia del flujo del afloramiento (AF-02), con resistividades inferiores a los 9 Ohm.m:

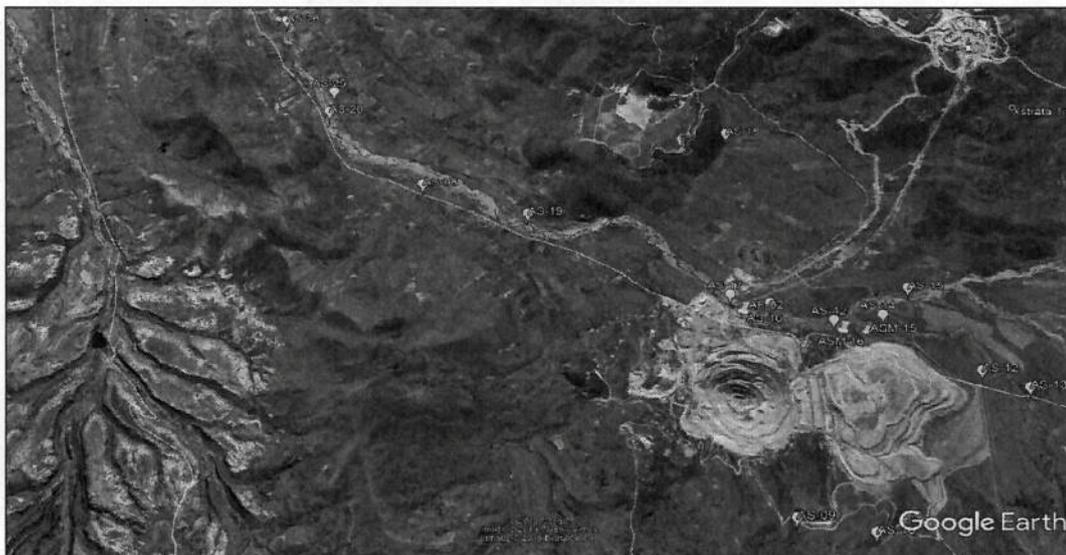
89. Asimismo, se elaboró una imagen con los puntos de agua superficial:

Imagen N° 5: Vista de puntos de afloramiento (AF-02, ASM-15, ASM-16) y de los puntos muestreo (AS-08, AS-09, AS-10, AS-11, AS-12, AS-13, AS-14, AS-15, AS-16, AS-17, AS-19, AS-20, AS-25 y AS-26) que se encuentran ubicadas en el área del botadero sur y tajo sur.

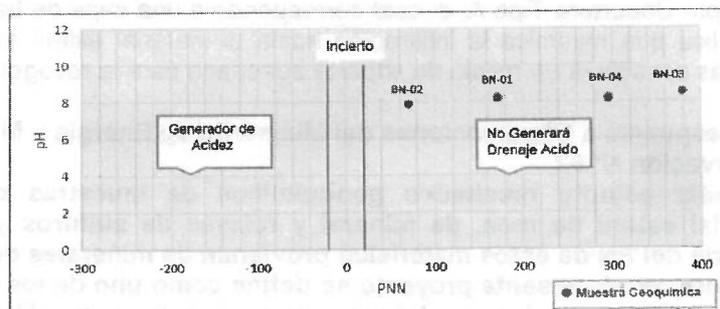
Figura 1.- Relación del Potencial Neto de Neutralización (PNN) vs pH pasta

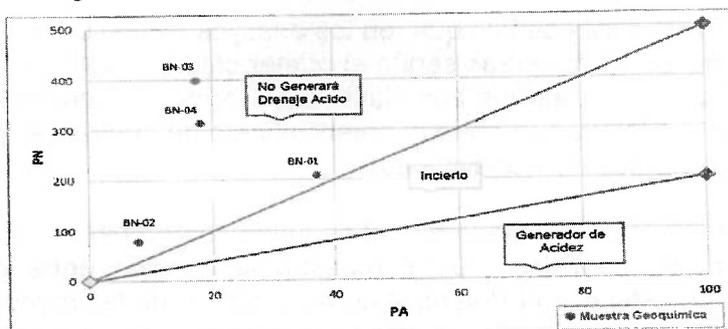
Figura 2.- Relación del Potencial de Neutralización (NP) vs Potencial de Acidez (AP)

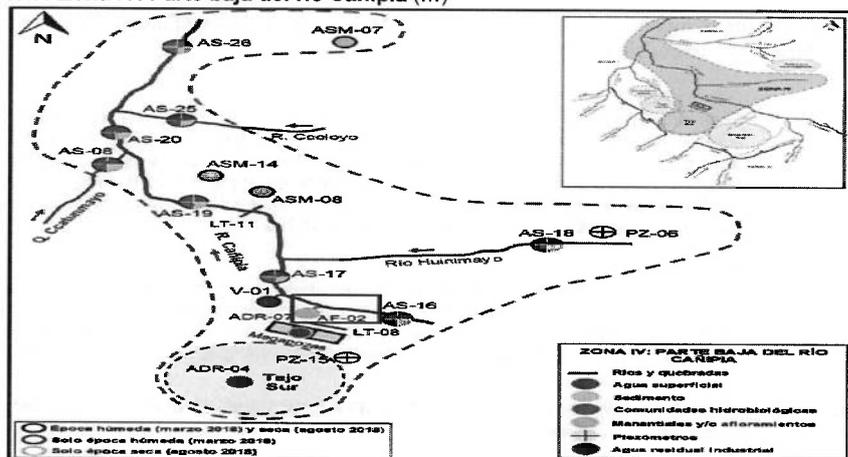
107. Al respecto, según el Informe N° 00012-2019-OEFA/DEAM-STEAC, se aprecia que el afloramiento (AF-02) tiene origen en las megapozas y se infiltra posteriormente en dirección al río Cañipia:

Figura 8-43. Esquematación de la red hídrica en la Zona IV durante las épocas húmeda (marzo 2018) y seca (agosto 2018)

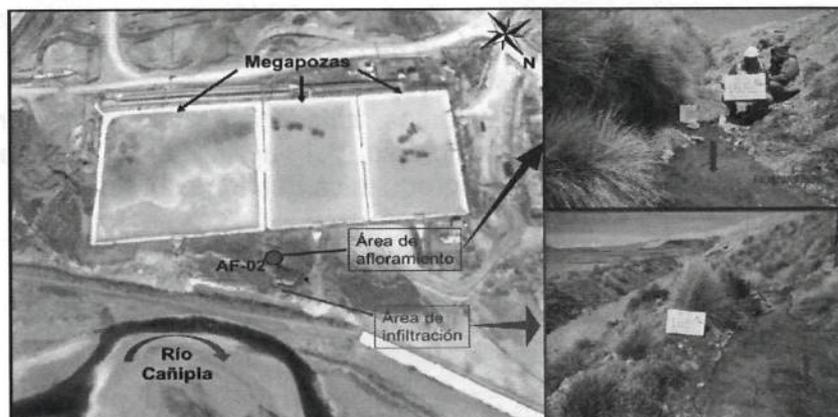
Asimismo, a 100 m aproximadamente aguas arriba del vertimiento (V-01) y a 3 m de las megapozas, se observó un afloramiento (AF-02) con caudal de 0,79 L/s. El flujo superficial generado por el afloramiento presentó un recorrido de aproximadamente 25 m en forma cóncava, que posteriormente se infiltra en una pequeña depresión en dirección al río Cañipia (Figura 8-45).

Figura 8-45. Ubicación del afloramiento AF-02

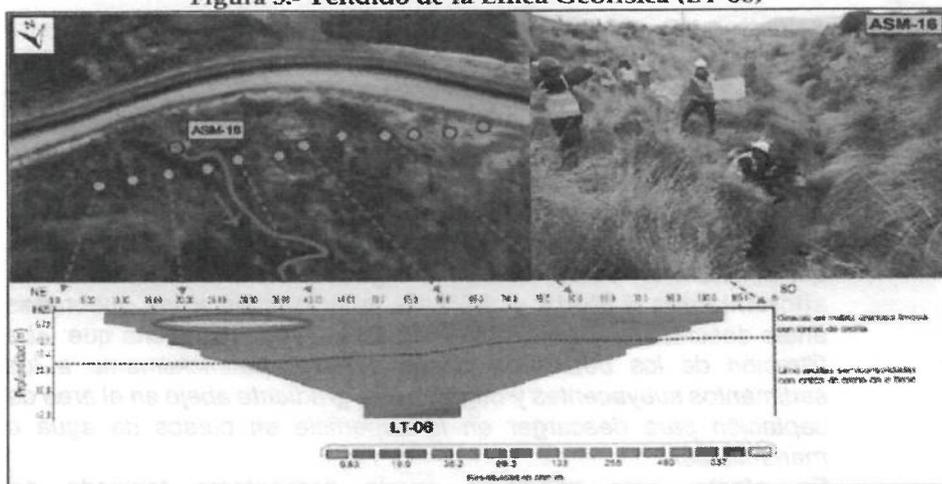
119. De otro lado, Antapaccay alega que la geofísica realizada en el lugar de los afloramientos, próximos al ASM-16, determinó la presencia de una capa arcillosa de condición impermeable a la profundidad de 3 – 5m; esta capa sedimentaria actúa como un sello o barrera aislante, impidiendo la infiltración de estos flujos y otros hacia el acuífero del lugar, que presenta una profundidad del nivel de agua subterránea a 9.73 mbs (metros bajo superficie), identificado en el piezómetro PS19-01:

Figura 3.- Tendido de la Línea Geofísica (LT-06)

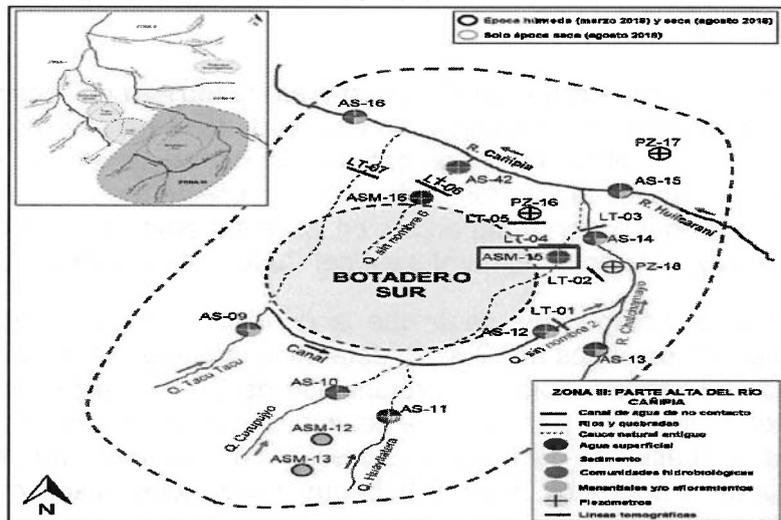
Figura 8-28. Red hídrica en la Zona III durante las épocas húmeda (marzo 2018) y seca (agosto 2018)

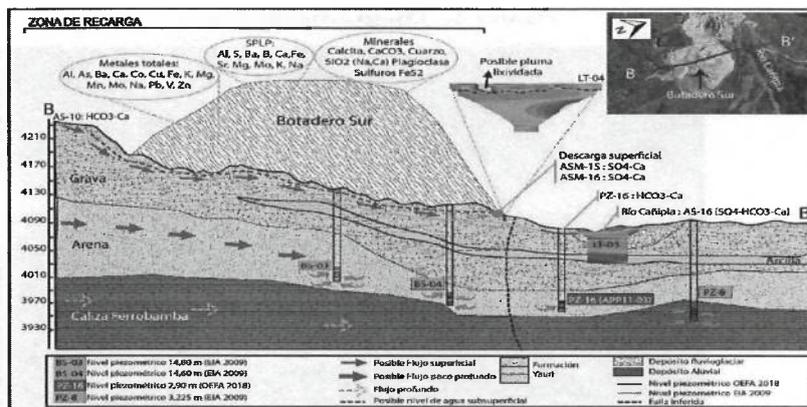
En efecto, esta condición puede presentarse teniendo **en consideración que los flujos subsuperficiales generados en los cauces de las quebradas, podrían seguir manteniendo su curso en favor de la pendiente y generar los afloramientos en forma de manantiales**. Asimismo, la recarga de estos afloramientos podría estar relacionada a la infiltración de las aguas de lluvia en las zonas descubiertas de las quebradas que aún no han sido emplazados por el botadero Sur, así como en el botadero.

Figura 8-33. Modelo Conceptual sobre el origen de los afloramientos ASM-15 y ASM 16

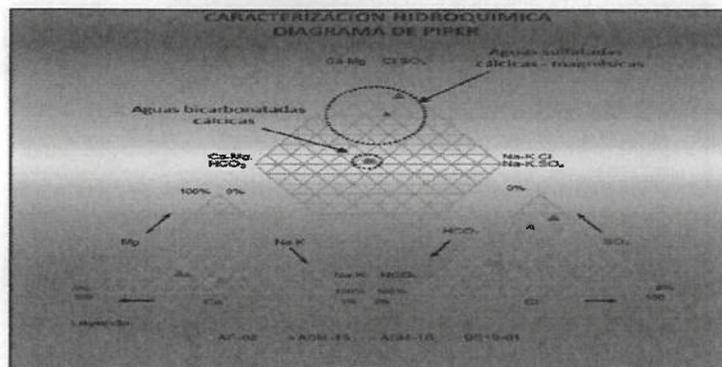
Figura 4.- Diagrama de Piper

122. Por lo tanto, de la revisión del Informe de Evaluación, se observa que los afloramientos se encuentran influenciados por las infiltraciones producto de la interacción de las aguas de lluvia con los materiales del botadero sur (lixiviados).
123. Por otro lado, la Antapaccay alega que, en cuanto a la interpretación hidroquímica de los afloramientos (AF-02, ASM-15 y ASM-16), se caracterizan por ser aguas sulfatadas – cálcicas; mientras que el acuífero propio del lugar, identificado en el piezómetro más próximo a estos puntos (PS19-01), se caracteriza por ser principalmente de contenido bicarbonatada – cálcica, tal como se aprecia en el diagrama de Piper, estableciéndose una diferencia de tipos hidroquímicos entre los afloramientos y el acuífero del lugar:
