**Tribunal de Fiscalización Ambiental
Sala Especializada en Minería, Energía,
Pesquería e Industria Manufacturera**

RESOLUCIÓN N° 413-2019-OEFA/TFA-SMEPIM

EXPEDIENTE N° : 0032-2019-DSEM-CMIN Y 0164-2019-DSEM-CMIN
PROCEDENCIA : DIRECCIÓN DE SUPERVISIÓN AMBIENTAL EN ENERGÍA Y MINAS
ADMINISTRADO : ARUNTANI S.A.C.
SECTOR : MINERÍA
APELACIÓN : RESOLUCIÓN N° 00042-2019-OEFA/DSEM

SUMILLA: *Se confirma la Resolución N° 042-2019-OEFA/DSEM del 6 de junio de 2019, mediante la cual se ordenó a Aruntani S.A.C. el cumplimiento de las medidas preventivas previstas en el Cuadro N° 1 de la presente resolución, por los fundamentos expuestos en la parte considerativa de la presente resolución; quedando agotada la vía administrativa.*

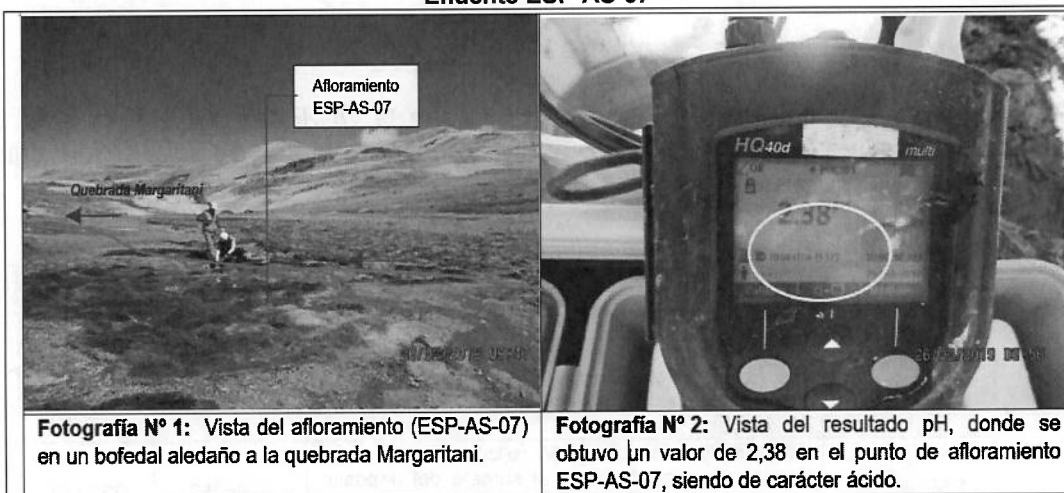
Efluente ESP-AS-07

Fotografía N° 1: Vista del afloramiento (ESP-AS-07) en un bofedal aledaño a la quebrada Margaritani.

Fotografía N° 2: Vista del resultado pH, donde se obtuvo un valor de 2,38 en el punto de afloramiento ESP-AS-07, siendo de carácter ácido.

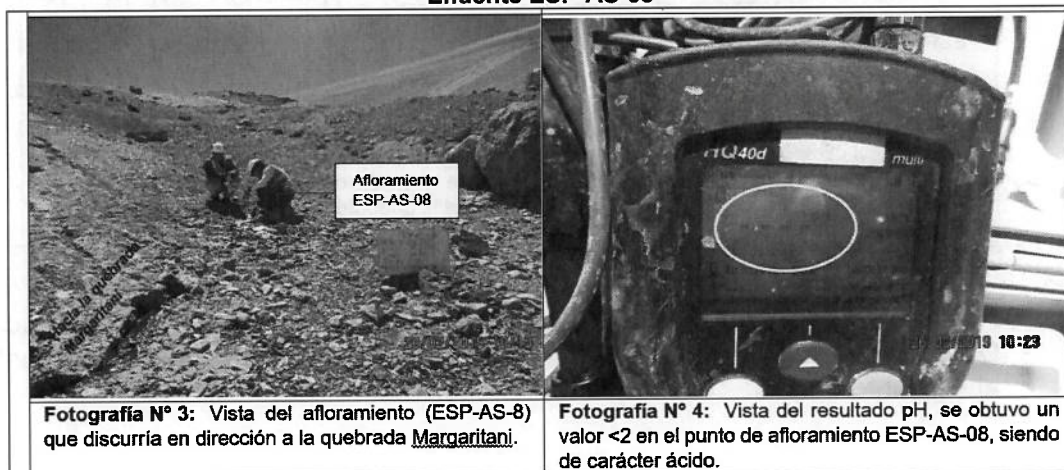
Efluente ESP-AS-08

Fotografía N° 3: Vista del afloramiento (ESP-AS-8) que discurría en dirección a la quebrada Margaritani.

Fotografía N° 4: Vista del resultado pH, se obtuvo un valor <2 en el punto de afloramiento ESP-AS-08, siendo de carácter ácido.

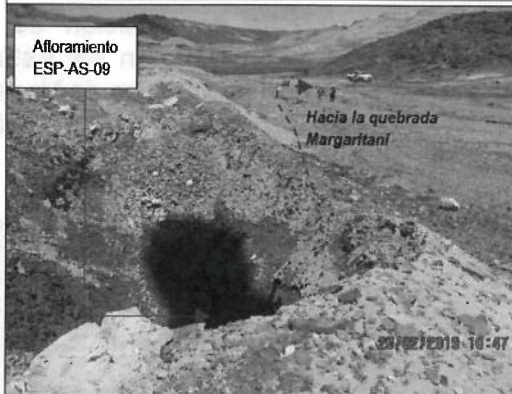
Efluente ESP-AS-09

Fotografía N° 5: Vista del afloramiento (ESP-AS-9) que discurría en dirección a la quebrada Margaritani.

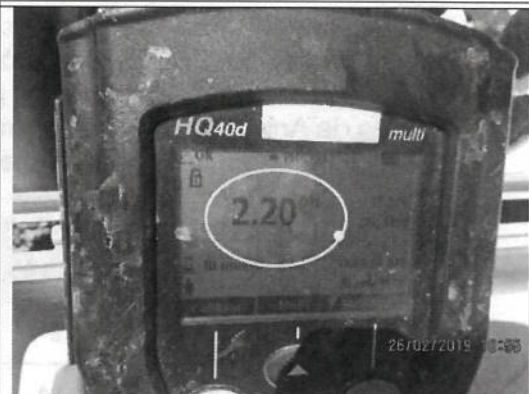
Fotografía N° 6: Vista del resultado pH, donde se obtuvo un valor 2,20 en el punto de afloramiento ESP-AS-09, siendo de carácter ácido.

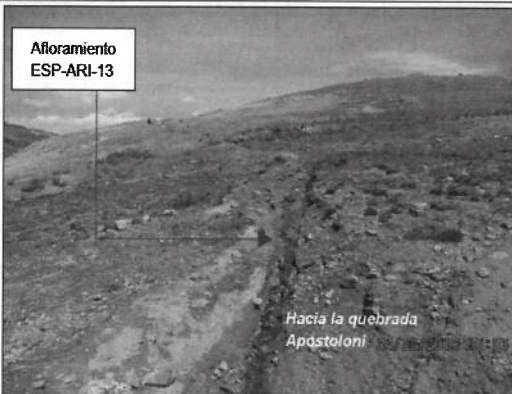
Efluente AS-ARI-13

Fotografía N° 9: Vista del afloramiento (ESP-ARI-13) que discurría en dirección a la quebrada Apostoloni.

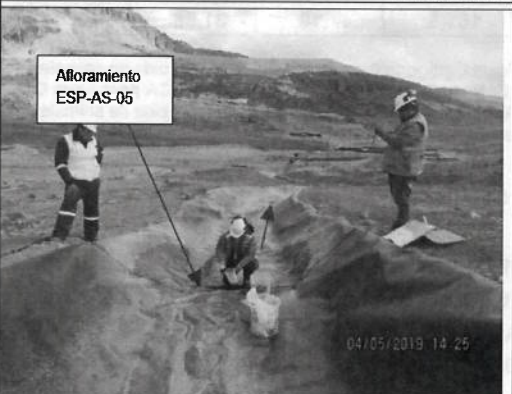
Efluente ESP-AS-05

Fotografía N° 11: Afloramiento (ESP-AS-05) ingresando a través de una abertura de la geomembrana del canal lado norte de agua de no contacto en dirección a la quebrada Apostoloni.

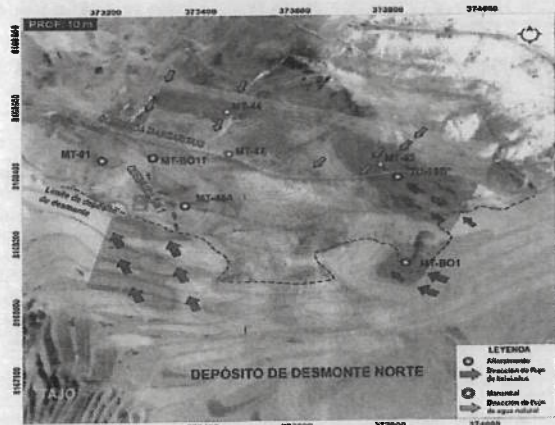
470. En la margen izquierda de la quebrada Margaritani (punto TU-19B), se observa resistividades bajas de 6.1 a 13.2 Ohm.m (tonos violetas a rojizos), a 10 metros de profundidad, que se extiende en dirección NO-SE, y a medida que profundiza reduce su extensión y cambia de dirección E-O. En superficie, esta resistividad se interpreta como lixiviados provenientes del depósito de desmonte Norte, estos flujos se desplazan por las fracturas (buzamientos de 60° a 70° hacia el este) y fallas en las rocas volcánicas andesíticas, observadas en campo (ver Figura 9-2). En profundidad la disminución en los valores de resistividad se relaciona a zonas con enriquecimiento de pirita, adyacente a las zonas de brechas silicificadas.

* Punto de monitoreo identificado en la visita de reconocimiento realizada durante el mes de julio - 2017.
 Figura 9-2. Distribución de las resistividades a 10 metros de profundidad en el área que comprende la quebrada Margaritani, quebrada sin nombre 1 y el depósito de desmonte Norte.

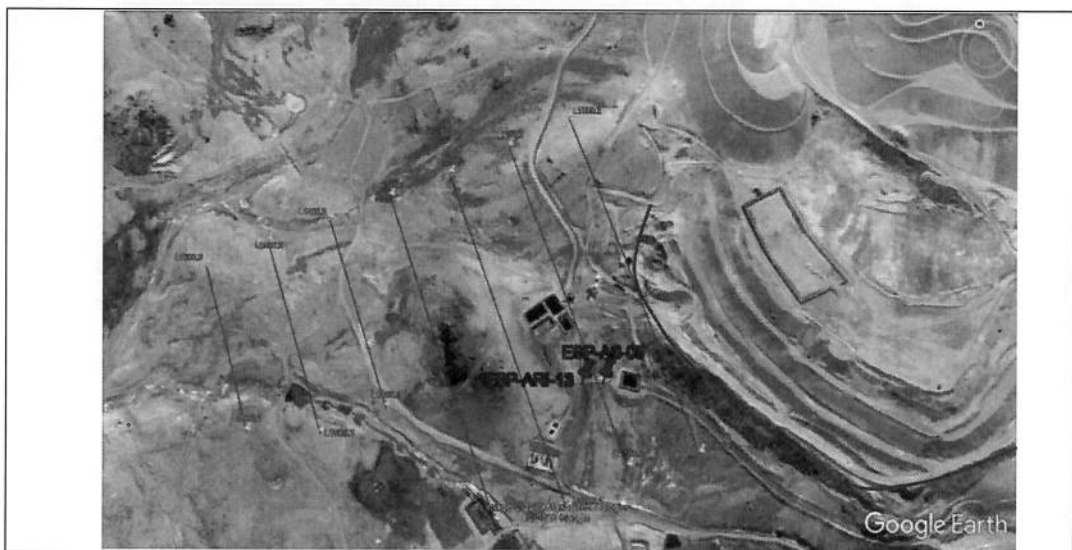
89. En consecuencia, a la luz de las citadas consideraciones, corresponde desestimar lo argumentado por el administrado en este extremo.
90. Aruntani alegó que el área donde se realizó la prospección geoelectrica no abarca el área de la ampliación del botadero, ergo, no se ha determinado si en dicha zona existen áreas con baja resistividad, para demostrarlo presentó la siguiente imagen:

91. Al respecto, contrariamente a la imagen elaborada por el administrado, de la revisión del Informe de Evaluación Ambiental UM Tucari, se observa que la línea sí abarca parte del depósito de desmonte⁶³, situación que permitió concluir que el material de desmonte ubicado en la ampliación del depósito de desmonte, constituye una fuente de alteración de calidad de agua, debido a que este material contiene concentraciones de hierro, plomo, potasio, magnesio, calcio, cobre, zinc, arsénico, fósforo y sodio, además de ser generador de acidez⁶⁴.

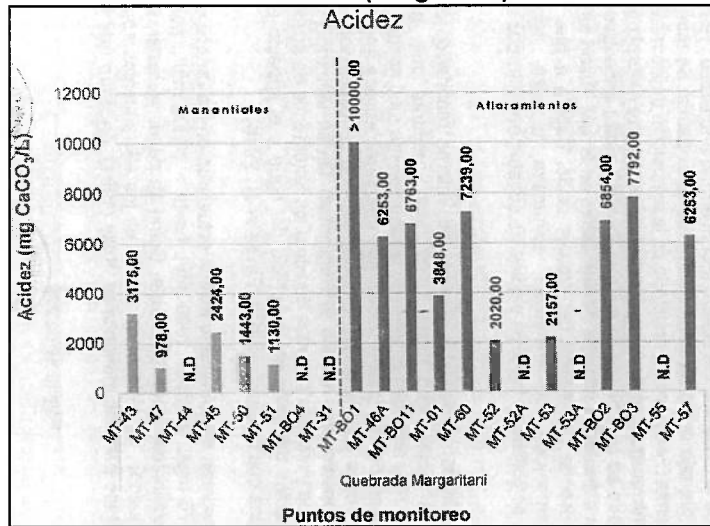
Valores de acidez en los manantiales y afloramientos del sector I (Margaritani)

116. Ahora si bien, el punto MT-43 corresponde a un manantial ubicado en la margen derecha de la quebrada Margaritani, cerca de la naciente, no obstante, existe una clara diferencia en cuanto a la concentración de metales entre los manantiales y los afloramientos muestreados por la DEAM en la parte baja del depósito de desmonte, como se puede observar en las siguientes figuras:

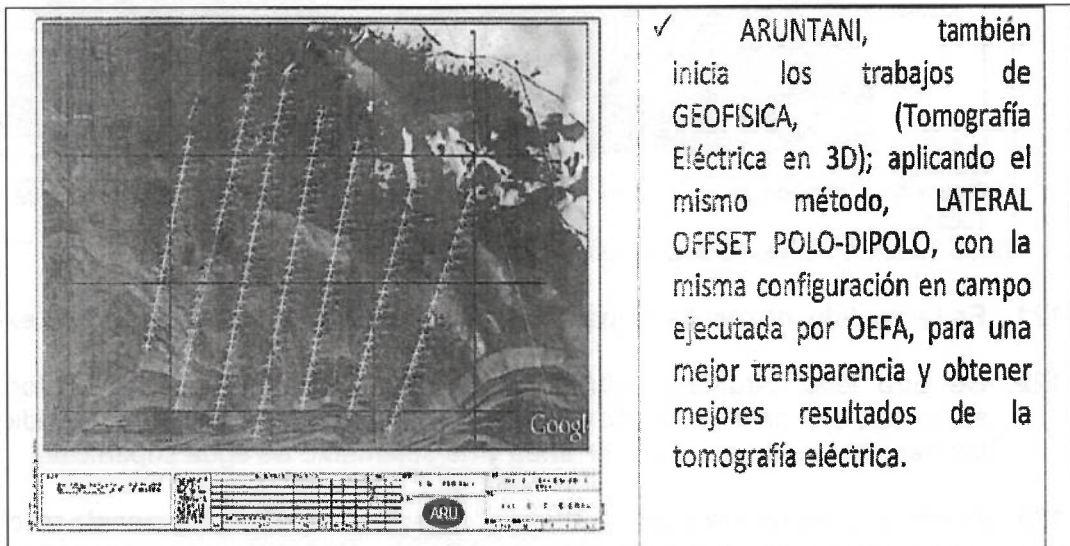
119. Sobre el particular, es importante mencionar que lo observado en las imágenes Nos 6 y 4 — forman parte integrante del Informe de Evaluación Ambiental UM Tucari—, coinciden con la configuración del área de la UF Florencia - Tucari de Aruntani, tal como se verifica en la siguiente imagen:

Fuente: Acta de supervisión N° 0001-7-2017-15. Expediente N°: 0238-2017-DS-MIN

118. En su recurso de apelación, Aruntani señaló que, haciendo una superposición de las imágenes Nos 6 y 4, se denota que los límites de las líneas tomográficas, determinado por la línea L-100 hacia el margen derecha (imagen 4), exceden en la "interpretación areal" [sic] en la imagen N° 6, la cual interpreta de forma incorrecta que existiera flujo subsuperficial desde el componente botadero hacia el suelo natural.
