**Tribunal de Fiscalización Ambiental  
Sala Especializada en Minería, Energía,  
Pesquería e Industria Manufacturera**

**RESOLUCIÓN N° 486-2019-OEFA/TFA-SMEPIM**

EXPEDIENTE : 1038-2018-OEFA/DFAI/PAS  
PROCEDENCIA : DIRECCIÓN DE FISCALIZACIÓN Y APLICACIÓN DE INCENTIVOS  
ADMINISTRADO : COMPAÑÍA MINERA SAN SIMÓN S.A.  
SECTOR : MINERÍA  
APELACIÓN : RESOLUCIÓN DIRECTORAL N° 1239-2019-OEFA/DFAI

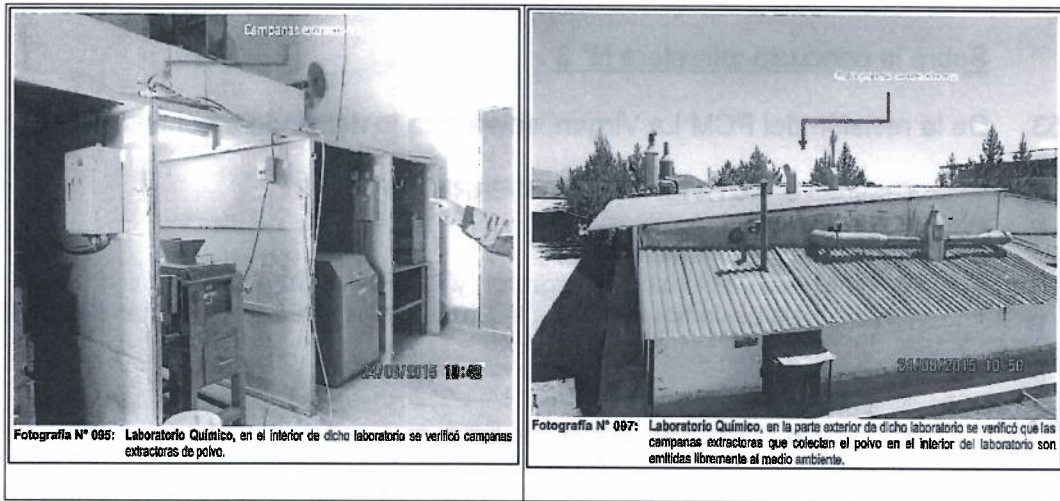
N°	HALLAZGOS
10	El laboratorio Químico - Zona de preparación de muestras (chancado, pulverizado), tiene instalados tres extractores y emite los polvos a través de tres ductos. Coordenadas UTM WGS 84 (0819956 E, 9118517 N).
17	Frente a Laboratorio Químico se observó muestras de rechazo dispuestas sobre una losa de concreto y sobre suelo Coordenada UTM WGS 84 (0819958 E, 9118466N).

58. Dichos hallazgos se complementaron con las fotografías 95 al 97, 153 y 154 del Informe de Supervisión, algunas de las cuales se muestran a continuación:

59. Con relación al daño potencial que generaría la conducta infractora, en el IFI, la SFEM señaló lo siguiente:

- 46. [...] el no haber desmantelado ni cerrado el laboratorio químico, puede causar la degradación de los suelos, así como la alteración del paisaje. Debido a que el suelo es frágil, de difícil y larga recuperación un uso inadecuado puede provocar su pérdida irreparable en tan solo algunos años.
- 47. En este sentido afecta físicamente al suelo degradando su capa superficial por compactación además de reducir el contenido de materia orgánica a niveles bajos lo que conlleva a una pérdida de los complejos arcillo-húmicos, vitales para la resistencia del suelo a la erosión y al transporte, generando la alteración de sus funciones ecológicas. Asimismo, puede causar la alteración del paisaje.

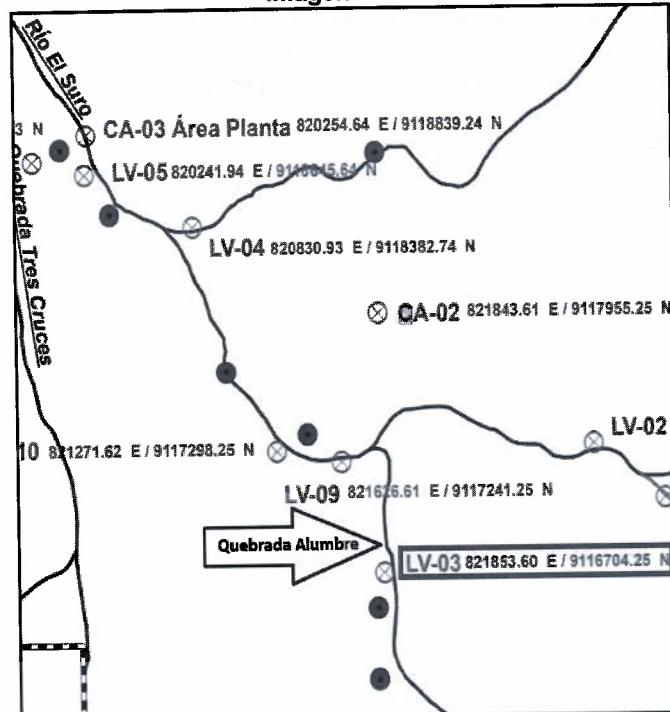
Imagen N° 1

Las coordenadas del punto "LV-3" [PSAD 56 son 822111 E y 9117066 N], fueron convertidas al sistema WGS 84 quedando como sigue: 821853.60 E / 9116704.25 N.

72. Sin embargo, durante la Supervisión Regular 2015, la DS verificó que San Simón reubicó la estación de monitoreo LV-03, en una distancia aproximada de 587 metros, desde el punto consignado en el EIA La Virgen 2007, en las coordenadas UTM WGS84 N 9116704, E 821854, hasta el punto ubicado en las coordenadas UTM WGS 84 N 9116121, E 821765; incumpliendo, por ende, lo indicado en su instrumento de gestión ambiental.
73. Conforme a lo señalado en el Acta de Supervisión, la DS detectó el siguiente hallazgo:

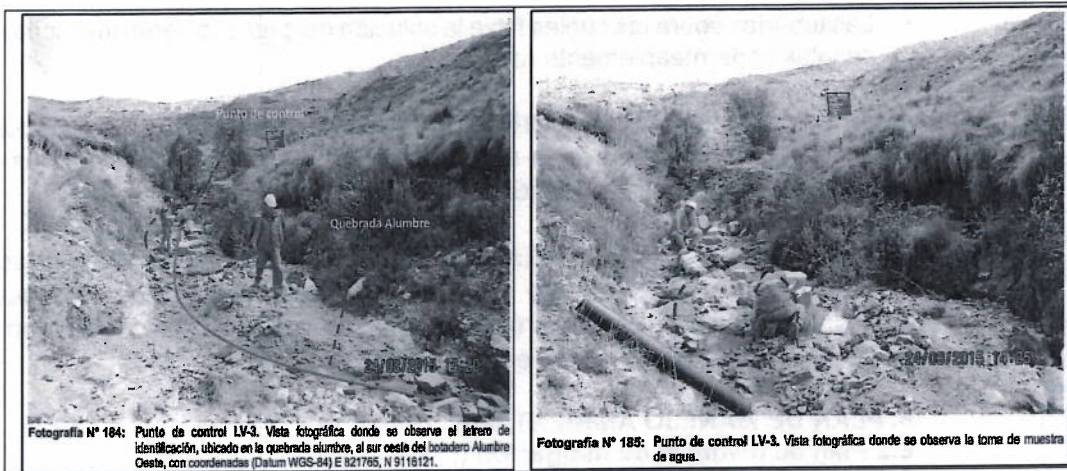
N°	HALLAZGOS
18	En el punto de control LV-03 consigna en el letrero de identificación con coordenadas UTM WGS 84 (0821853 E, 9116702 N), mientras que durante las acciones de supervisión se identificaron las siguientes. Coordenadas UTM WGS 84 (0821765 E, 9116121N).

74. Dicho hallazgo se complementó con las fotografías N<sup>os</sup> 184 y 185 contenidas en el Informe de Supervisión que se detallan a continuación:

75. Con relación al daño potencial que generaría la conducta infractora, en el IFI, la SFEM señaló lo siguiente:

398. [...], la modificación por decisión unilateral del administrado compromete seriamente la función evaluadora, supervisora y fiscalizadora y por ende no permite que se determine la calidad medio ambiental y las medidas de prevención, control, mitigación y corrección que deba establecer San Simón a efectos de desarrollar una actividad minera acorde con el desarrollo sostenible ambiental, puesto que el nuevo punto no necesariamente está ubicado en una zona que haya sido determinada previamente en una evaluación con el fin de establecer su relevancia para efectos de la protección ambiental.
