**Tribunal de Fiscalización Ambiental  
Sala Especializada en Minería, Energía,  
Actividades Productivas e Infraestructura y Servicios**

**RESOLUCIÓN N° 034-2020-OEFA/TFA-SE**

EXPEDIENTE N° : 0036-2019-OEFA/DFAI/PAS  
PROCEDENCIA : DIRECCIÓN DE FISCALIZACIÓN Y APLICACIÓN DE INCENTIVOS  
ADMINISTRADO : CATALINA HUANCA SOCIEDAD MINERA S.A.C.  
SECTOR : MINERÍA  
APELACIÓN : RESOLUCIÓN DIRECTORAL N° 1744-2019-OEFA/DFAI

**SUMILLA:** *Se revoca la Resolución Directoral N° 1744-2019-OEFA/DFAI del 30 de octubre de 2019 en todos sus extremos, en consecuencia, se archiva el presente procedimiento administrativo sancionador.*

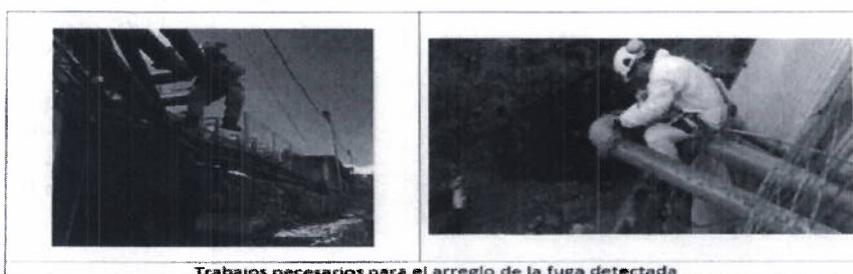
Trabajos necesarios para el arreglo de la fuga detectada

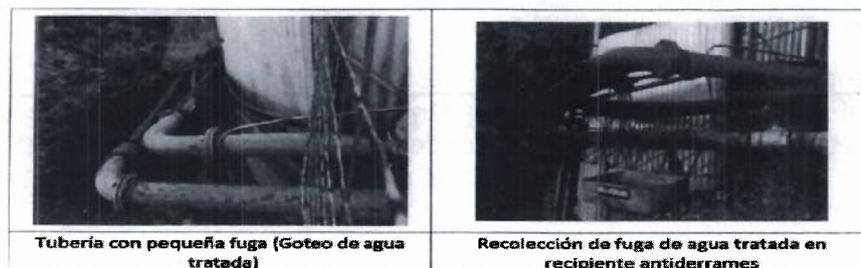
Tubería con pequeña fuga (Goteo de agua tratada)

Recolección de fuga de agua tratada en recipiente antiderrames

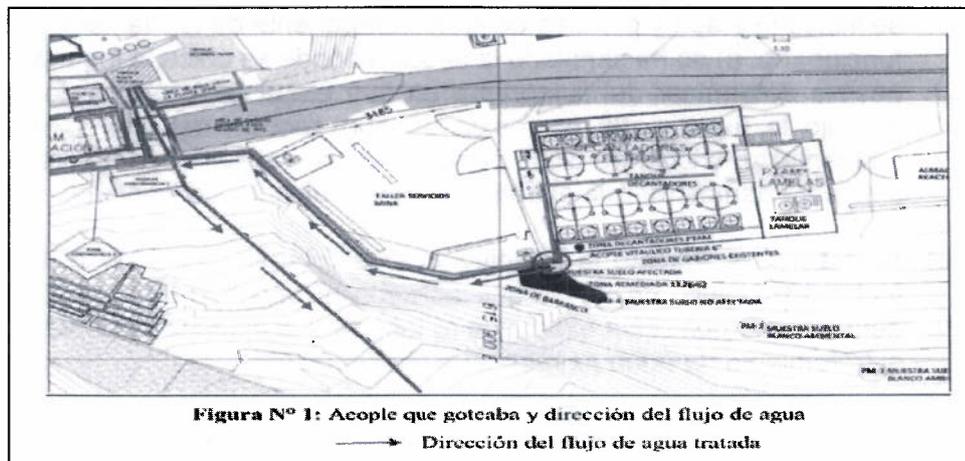
- g) La figura N° 1 muestra cómo la tubería llega al tanque de agua tratada, proveniente precisamente del área de decantadores; por lo tanto, no hay otras fuentes de abastecimiento de agua en el tanque de agua tratada que hagan que la calidad cambie, razón por la cual el supervisor tomó la muestra en el tanque de agua tratada que daba igual tomarla en el codo donde estaba goteando; para ello, se adjunta el plano de la zona donde ocurrió el evento:

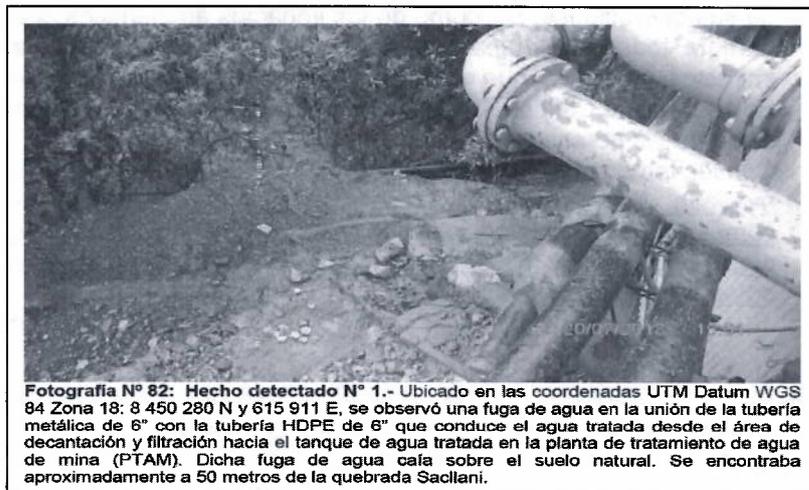
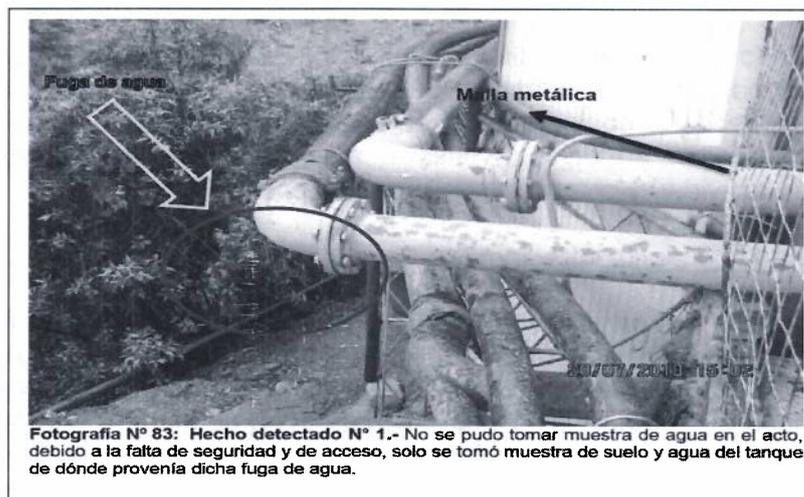
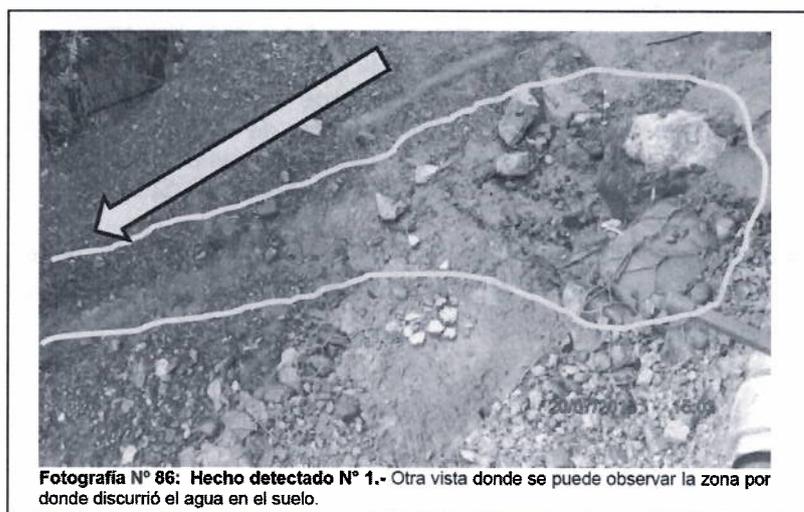
31. Durante la Supervisión Regular 2018, la DSEM verificó que la fuga de agua en la unión de la tubería metálica de 6" con la tubería HDPE de 6" -que conduce el agua tratada desde el área de decantación y filtración hacia el tanque de agua tratada ubicada en la Planta de Tratamiento de agua de mina (en adelante, **PTAM**)- cayó sobre el suelo, ubicándose aproximadamente a 40 metros de la quebrada Sacllani, tal como se muestra a continuación:

En las coordenadas UTM WGS 84 Zona 18 E 615 903 N 8 453 283, se observó la salida de agua en la unión de la tubería metálica de 6" con la tubería HDPE de 6" que conduce el agua tratada desde el área de decantación y filtración hacia el tanque de agua tratada en la planta de tratamiento de agua de mina (PTAM). Dicha fuga de agua caía sobre el suelo natural, el cual se encontraba aproximadamente a 50 metros de la quebrada Sacllani.

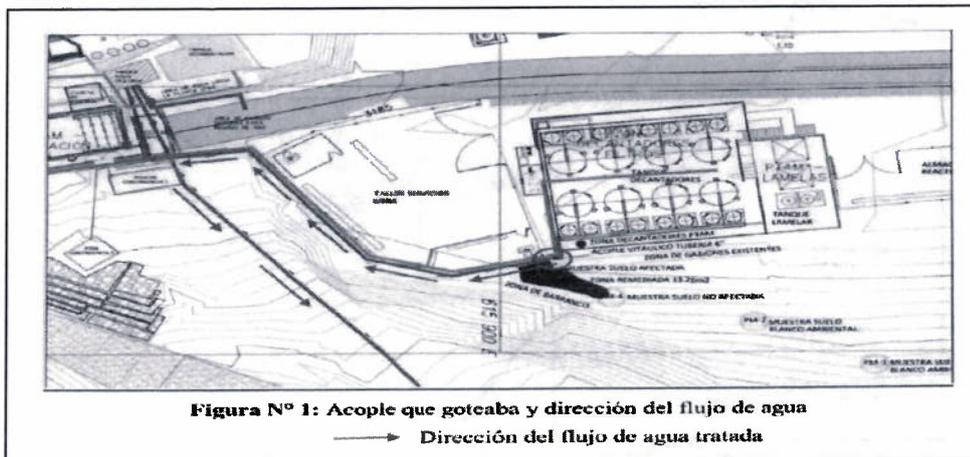
43. En la figura N° 1 se muestra cómo la tubería llega al tanque de agua tratada, proveniente precisamente del área de decantadores; por lo tanto, no hay otras fuentes de abastecimiento de agua en el tanque de agua tratada que hagan que la calidad cambie, razón por la cual el supervisor tomó la muestra en el tanque de agua tratada que daba igual tomarla en el codo donde estaba goteando; para ello, se adjunta el plano de la zona donde ocurrió el evento:

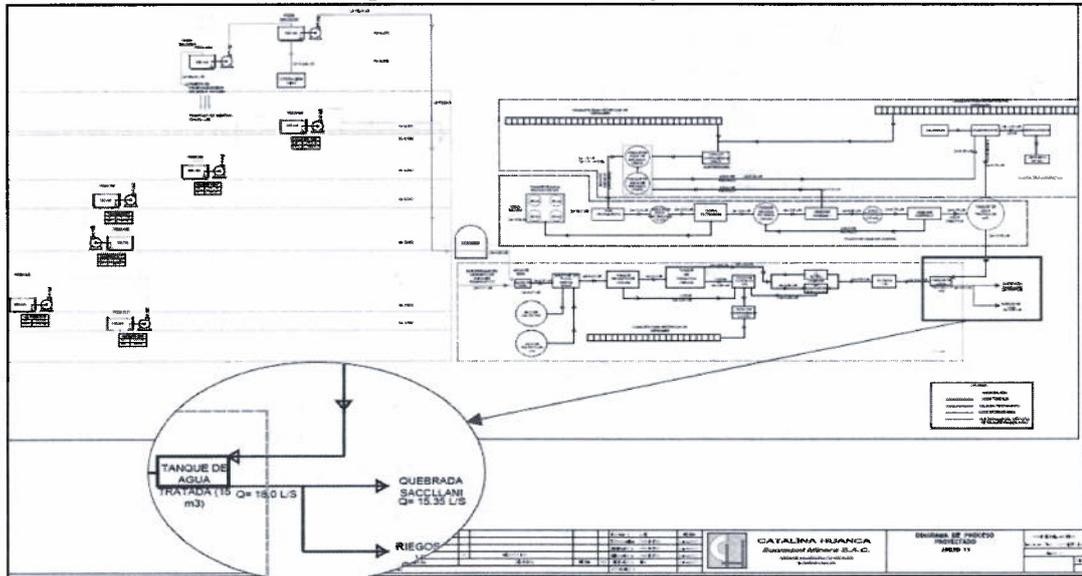
### Diagrama de Proceso Projectado

44. Al respecto, corresponde mencionar que, en el Segundo ITS, de ampliación, reubicación y modificación de componentes auxiliares en la zona planta y zona mina, se aprecia que, luego del tanque de agua tratada de capacidad 15 m<sup>3</sup>, no existe otro tratamiento adicional. Asimismo, de la revisión del mapa presentado por el administrado, en su informe oral, se advierte que la fuga ocurrió a la salida del área de decantación, cuando el agua ya había sido tratada; además, según el mapa presentado en el Anexo 8, las aguas son conducidas del tanque de agua

tratada, a través de las líneas de tuberías de aguas tratadas hacia su punto de descarga:

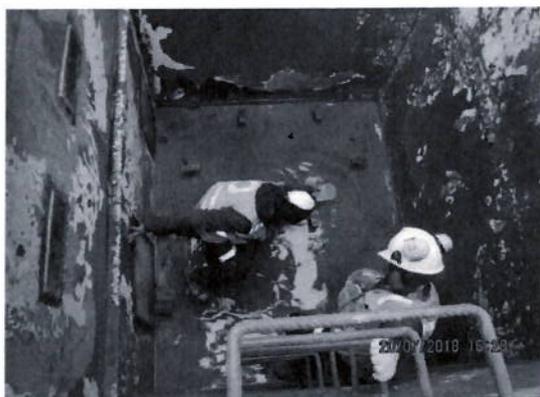
Fotografía N° 119: Vista donde se observa el punto de muestreo ESP-2, ubicado dentro del tanque de agua tratada de la Planta de Tratamiento de Agua de Mina con coordenadas UTM Datum WGS 84 Zona 18: 8 453 297 N y 615 875 E.

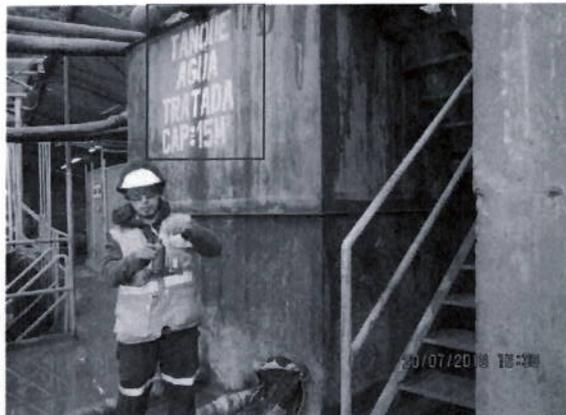
Fotografía N° 122: Vista donde se observa al supervisor del OEFA, realizando la preservación de la muestra.

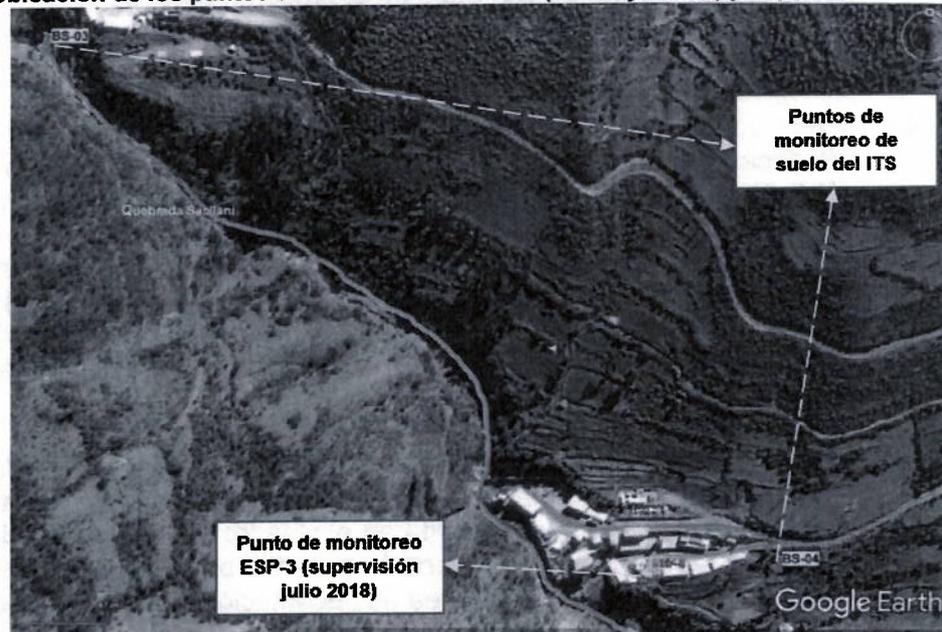
Ubicación de los puntos de monitoreo de suelo (BS-03 y BS-04) y el punto ESP-3

46. Por otra parte, durante la Supervisión Regular 2018, se procedió a tomar una muestra de suelo denominado ESP-3 –punto de muestreo especial, ubicado en la zona sur de la PTAM, a 40 m aproximadamente de la quebrada Sacllani–, cerca al punto de donde caía la fuga de agua de la tubería que conduce agua tratada; de dicho muestreo, se obtuvo como resultado la presencia de plomo (1842 mg/kg), el cual no cumple con el ECA suelo I/C 2013<sup>35</sup>. Asimismo, en el Informe de Supervisión, se realiza un comparativo con los valores del monitoreo realizado durante la línea base del ITS Catalina Huanca 2013, en los puntos codificados como BS-03 y BS-04, que se ubican a aproximadamente 500 m y 95 m, respectivamente, del punto del muestreo especial ESP-3<sup>36</sup>:

47. Cabe mencionar que, si bien se denota la excedencia del parámetro plomo en el suelo como resultado del monitoreo simple<sup>37</sup> y en comparación con los valores de línea de base contemplada en el ITS Catalina Huanca 2013; sin embargo, en el referido informe no se menciona cómo las aguas provenientes de la salida de agua –unión de la tubería metálica de 6” con la tubería HDPE de 6” que conduce el agua tratada desde el área de decantación y filtración hacia el tanque de agua tratada en la planta de tratamiento de agua de mina (PTAM)– se encuentren aportando al suelo los valores de plomo; toda vez que, las muestras tomadas durante la Supervisión Regular 2018 –en el punto de muestreo ESP-2–, corresponden a aguas tratadas de la planta de tratamiento de agua de mina, donde se obtuvo un valor de  $< 0.0002 \text{ mg/L}$ <sup>38</sup>, el cual cumple con lo establecido en el Decreto Supremo N° 010-2010-MINAM.

49. En tal sentido, al no haberse demostrado que la fuga de agua proveniente del área de decantación y filtración haya generado la presencia de plomo en el suelo (punto ESP-3), siendo que esto último sirvió de sustento para la determinación del daño potencial a la flora o fauna en la imputación de cargos<sup>39</sup>, y dado que la generación de daño potencial a la flora o fauna es un presupuesto necesario para la configuración del tipo infractor previsto en el numeral i), literal c) del artículo 4° de la Resolución N° 043-2015-OEFA/CD, se concluye que el hecho verificado durante la Supervisión Regular 2018, no configura la infracción administrativa antes señalada.
