**Tribunal de Fiscalización Ambiental
Sala Especializada en Minería, Energía,
Actividades Productivas e Infraestructura y Servicios**

RESOLUCIÓN N° 061-2020-OEFA/TFA-SE

EXPEDIENTE N° : 0403-2019-DSEM-CMIN
PROCEDENCIA : DIRECCIÓN DE SUPERVISIÓN AMBIENTAL EN ENERGÍA Y MINAS
ADMINISTRADO : ANABI S.A.C.
SECTOR : MINERÍA
APELACIÓN : ACTA DE SUPERVISIÓN DEL 12 DE NOVIEMBRE DE 2019.

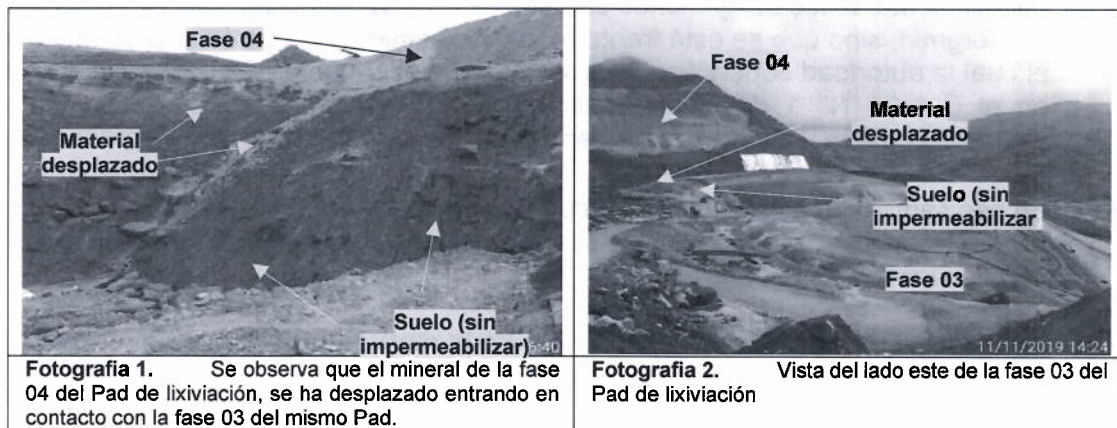
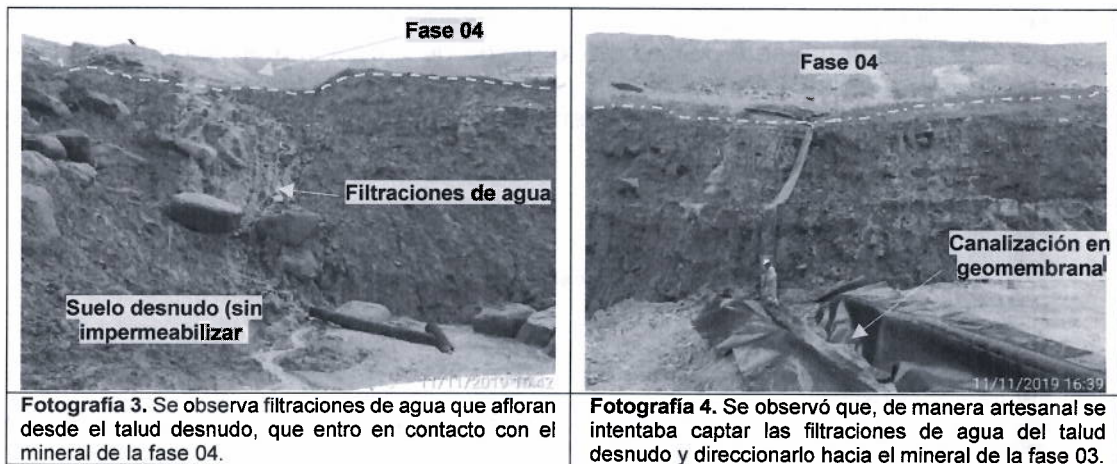
Se observó que los bancos de la fase 04 del Pad de lixiviación se habían desplazado con dirección hacia la fase 03 del mismo Pad. Cabe mencionar que el desplazamiento llegó a entrar en contacto con el suelo desnudo y sin impermeabilización de la fase 03 del pad de lixiviación.

50. Dicho hecho detectado se complementa con las fotografías obtenidas durante la Supervisión Especial 2019, que, a modo de ejemplo, se muestran a continuación:

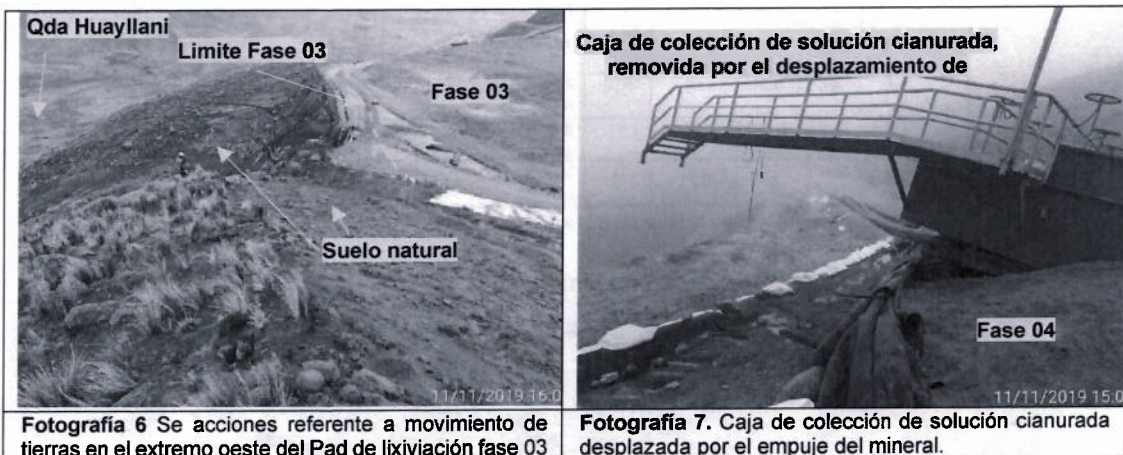
Fotografía 6 Se acciones referente a movimiento de tierras en el extremo oeste del Pad de lixiviación fase 03
