Organismo de Evaluación y
Fiscalización Ambiental - OEFA

RESOLUCIÓN DIRECTORAL N° 1060-2019-OEFA/DFAI

EXPEDIENTE : N° 2566-2018-OEFA/DFAI/PAS
ADMINISTRADO : PETRÓLEOS DEL PERÚ – PETROPERÚ S.A.¹
TERCEROS : GOBIERNO TERRITORIAL AUTÓNOMO DE LA
ADMINISTRADOS NACIÓN WAMPIS
INSTITUTO DE DEFENSA LEGAL DEL AMBIENTE Y
EL DESARROLLO SOSTENIBLE DEL PERÚ
INSTITUTO DE DEFENSA LEGAL
UNIDAD FISCALIZABLE : OLEODUCTO NORPERUANO (TRAMO II y RAMAL
NORTE)
UBICACIÓN : DISTRITOS DE IMAZA Y MORONA, PROVINCIAS
DE BAGUA Y DATEM DEL MARAÑÓN,
DEPARTAMENTOS DE AMAZONAS Y LORETO
SECTOR : HIDROCARBUROS LÍQUIDOS

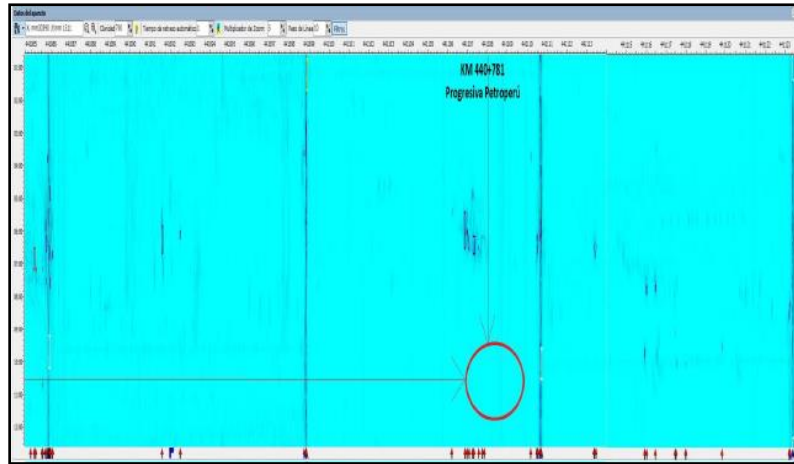
De la misma forma, los resultados de la inspección de la ILI muestran el levantamiento de información -cada tres milímetros del ducto- detectado por el sensor del raspatabos inteligente. La información recopilada muestra el tipo de particularidad detectada, la clasificación de la dimensión, la profundidad %EP, la ubicación de la profundidad, las coordenadas, entre otros.

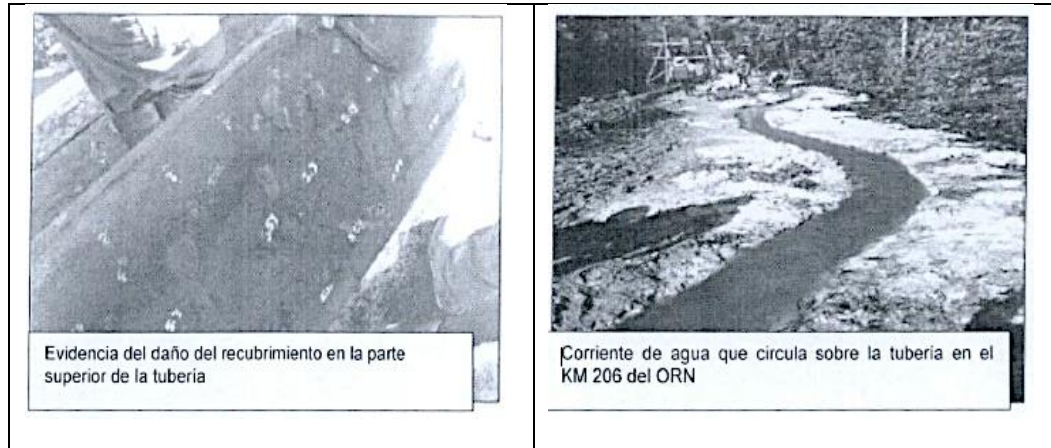
Tabla N° 28: Fotografías del Escrito del 12 de julio del 2017

374. En el Informe Análisis del Segmento de Tubería de Progresiva KM 206+035 16" ORN²³¹ se precisó que cuando llueve, de las partes altas de la cordillera se aporta gran cantidad de agua al área donde ocurrió la falla, la cual arrastra el material particulado que causó la abrasión del segmento de tubería y su posterior falla.

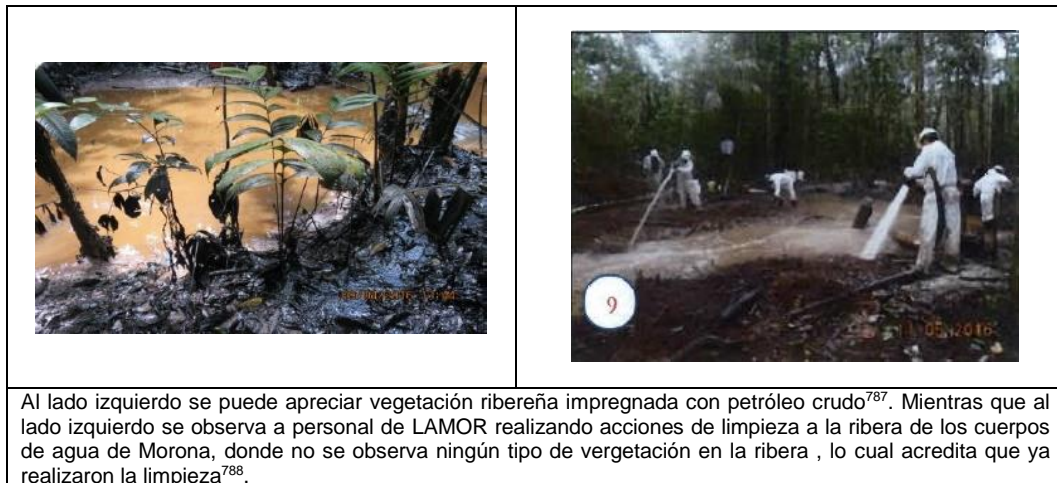
Al lado izquierdo se puede apreciar vegetación ribereña impregnada con petróleo crudo⁷⁸⁷. Mientras que al lado izquierdo se observa a personal de LAMOR realizando acciones de limpieza a la ribera de los cuerpos de agua de Morona, donde no se observa ningún tipo de vegetación en la ribera, lo cual acredita que ya realizaron la limpieza⁷⁸⁸.

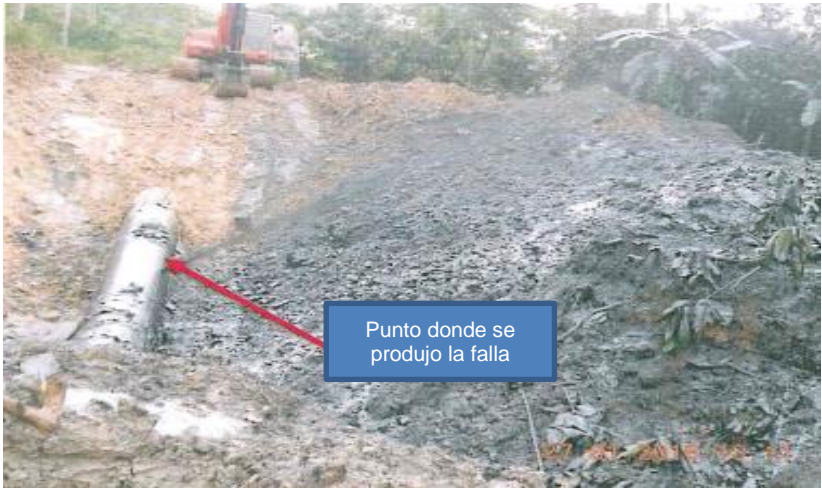
| <p>Fotografía N° 1: Muestra que el derrame de petróleo crudo no ha sido controlado. El administrado se encuentra realizando movimiento de tierra en el área del punto de falta de la tubería.</p> | |

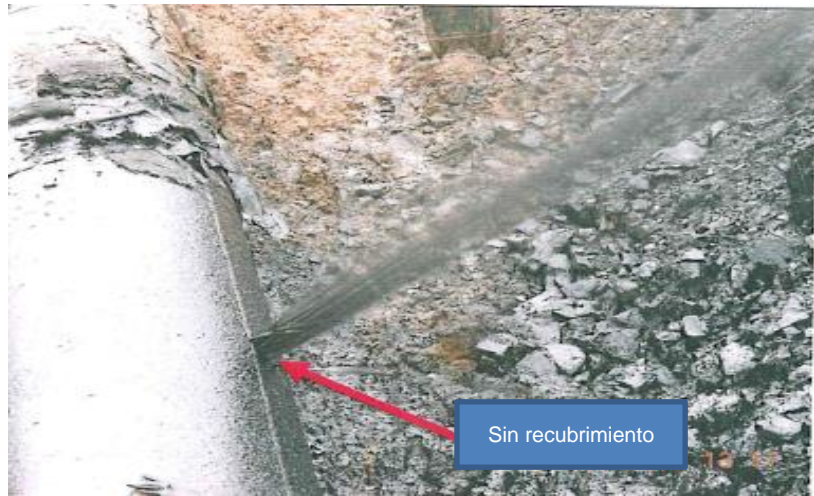
| <p>Fotografía N° 2: Muestra que el petróleo crudo está saliendo por una fisura de la tubería de 36" de diámetro. Asimismo, se observa que el deterioro de la tubería se produjo por efectos de corrosión externa.</p> | |

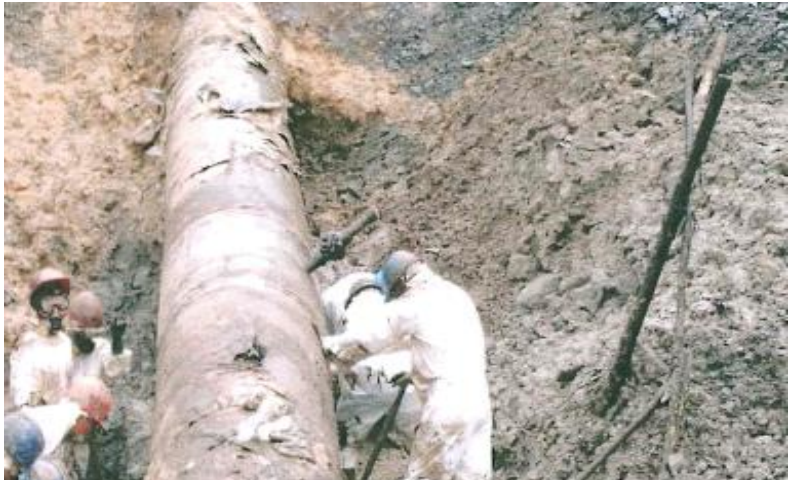
| <p>Fotografía 12: Vista cercana de zona de la tubería por donde fugaba el petróleo crudo, se observa una plancha soldada a la tubería con un tapón y una válvula de 2" de diámetro.</p> | |

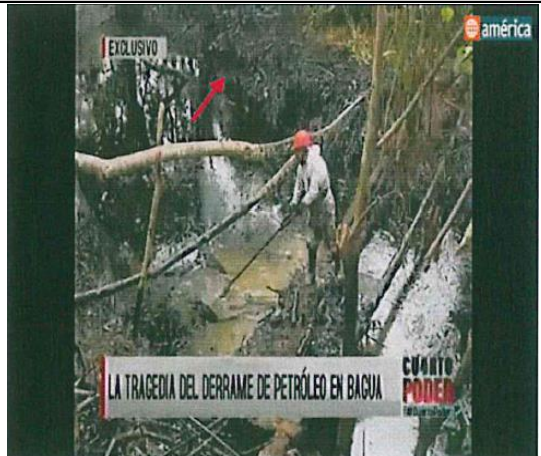
Imagen N° 5

Imagen de captura de la filmación del programa Cuarto Poder, se observó afectación real al componente suelo en la quebrada Inayo, como consecuencia del derrame de crudo ocurrido en el Km 440+781 del Tramo II del ONP.

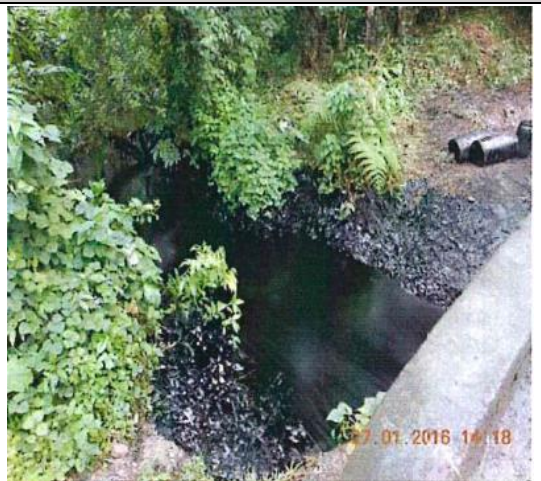
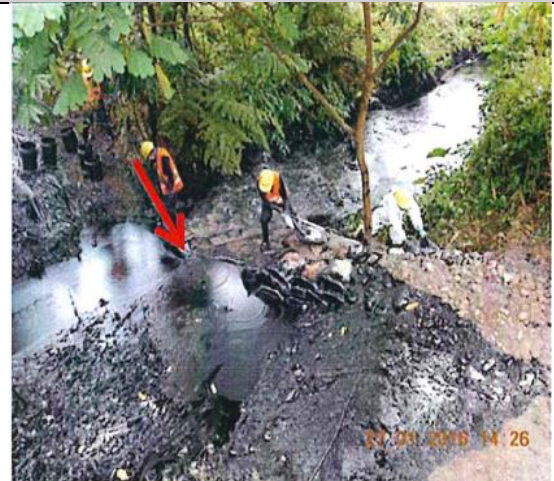
Imagen N° 6

Muestra la afectación real al cuerpo agua en el cual se observa el recorrido del crudo derramado aguas abajo del punto del derrame y el cruce del puente Inayo.

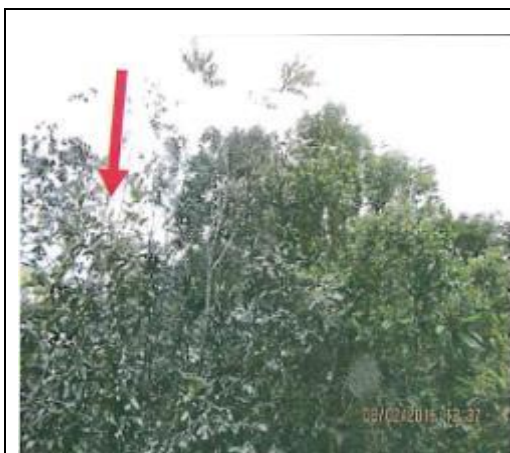
En la fotografía se puede observar que los árboles y arbustos ubicados en el punto de falla del ducto

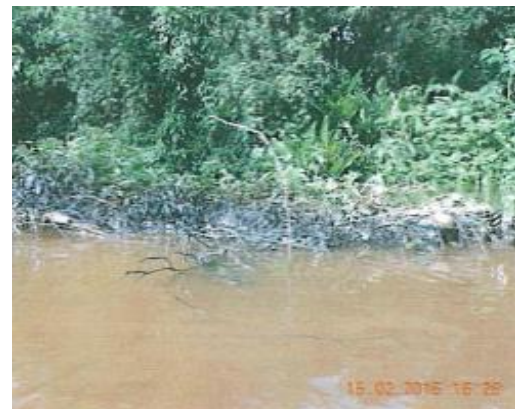
En la fotografía se puede apreciar que el herbazal hidrofítico –hierbas que crecen en la ribera de la
