Resolución Directoral N° 3006-2018-OEFA/DAI

Expediente N° 1657-2018-OEFA/DAI/PAS

EXPEDIENTE N° : 1657-2018-OEFA/DAI/PAS
 ADMINISTRADO : COMPAÑÍA MINERA SANTA LUISA S.A.¹
 UNIDAD FISCALIZABLE : PROYECTO DE EXPLORACIÓN MINERA ATALAYA
 UBICACIÓN : DISTRITO DE HUALLANCA, PROVINCIA DE BOLOGNESI, DEPARTAMENTO DE ANCASH
 SECTOR : MINERÍA
 MATERIA : COMPROMISOS AMBIENTALES
 RESPONSABILIDAD ADMINISTRATIVA
 MULTA
 REGISTRO DE ACTOS ADMINISTRATIVOS

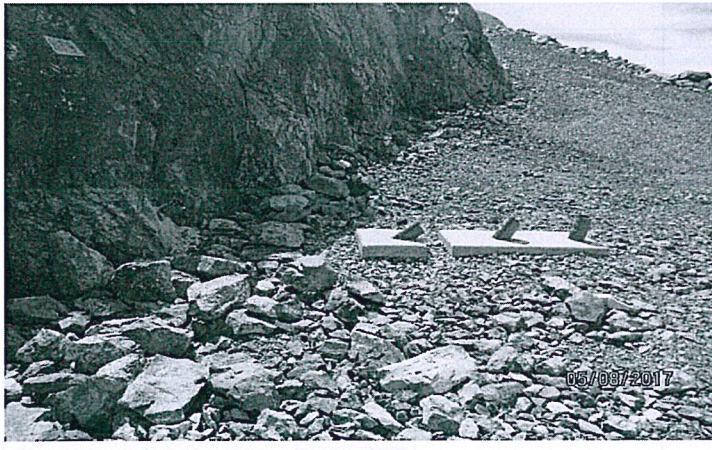
Plataformas asociadas al incumplimiento N° 1	Fotografías del Presunto Incumplimiento N° 1
Plataforma SC-05

<p>Se verificó la existencia de cuatro (4) dados de concreto con tuberías de PVC instaladas en diagonal, indicando que se ejecutaron sondajes cuyos códigos observados fueron SC 2, SC 3, SC 4 y SC 5.</p>
<p>Plataforma SC-07</p>

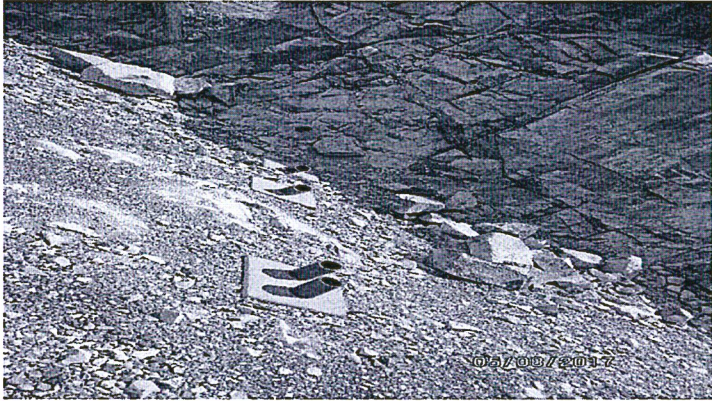
<p>Se verificó la existencia de cinco (5) dados de concreto con tuberías de PVC instaladas en diagonal, indicando que se ejecutaron sondajes cuyos códigos observados fueron SC 8, SC 9, SC 12, SC 15 y SC 16.</p>
<p>Plataforma PLT-2</p>

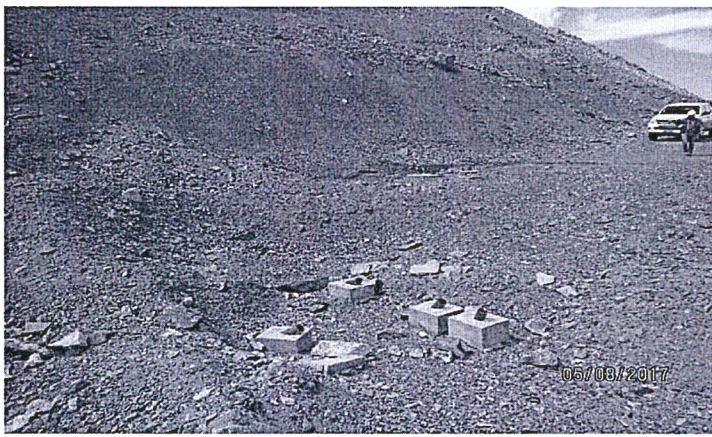
<p>Se verificó la existencia de cuatro (4) dados de concreto con tuberías de PVC instaladas en diagonal, indicando que se ejecutaron sondajes cuyos códigos observados fueron AT-04, AT05, AT06 y AT07.</p>
<p>Plataforma PLT-3</p>	  <p>Se verificó la existencia de cinco (5) dados de concreto con tubería de PVC instaladas en diagonal, indicando que se ejecutaron sondajes cuyos códigos observados fueron AT8, AT9, AT40, AT41 y AT54.</p>

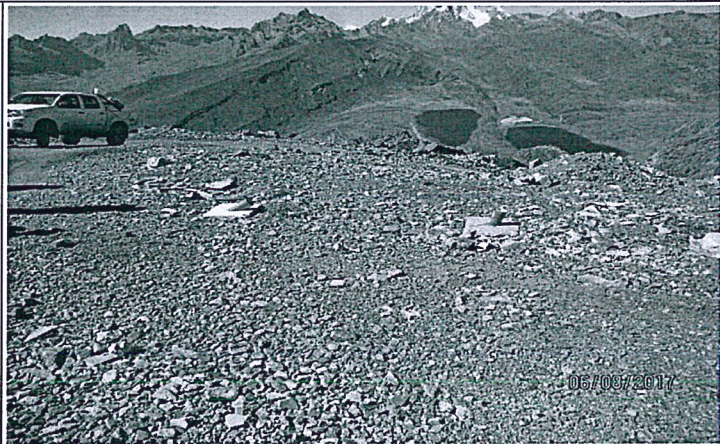
Plataforma PLT-4

Se verificó la existencia de dos (2) dados de concreto con tubería de PVC instaladas en diagonal, indicando que se ejecutaron sondajes cuyos códigos observados fueron AT-10 y AT11.

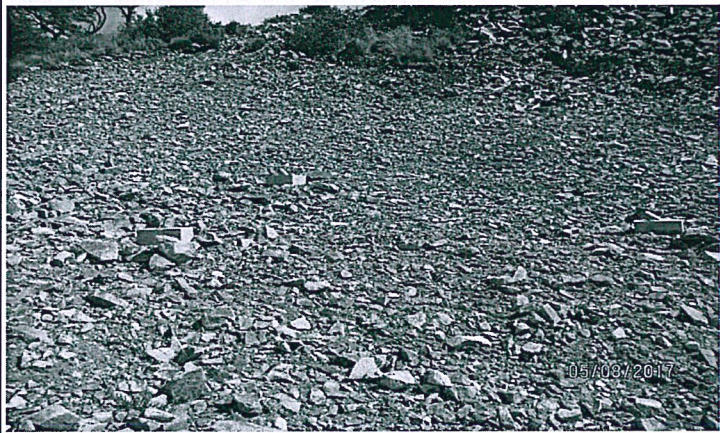
Plataforma PLT-5

Se verificó la existencia de tres (3) dados de concreto con tubería de PVC instaladas en diagonal, indicando que se ejecutaron sondajes cuyos códigos observados fueron AT-12, AT13 y AT14.

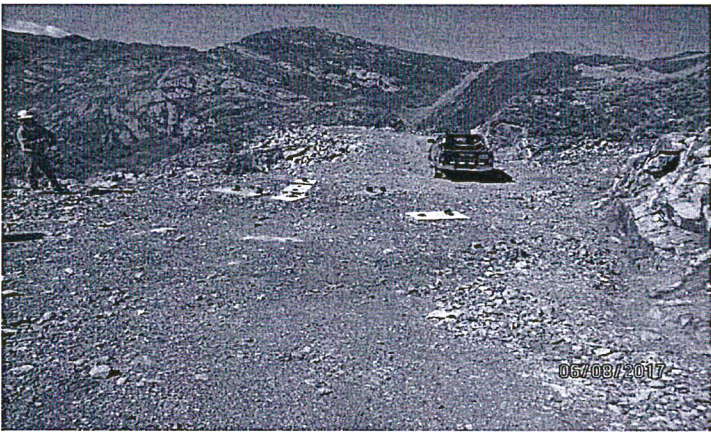
<p>Plataforma PLT-22</p>

<p>Se verificó la existencia de diez (10) dados de concreto con tubería de PVC instaladas en diagonal, indicando que se ejecutaron sondajes cuyos códigos observados fueron AT98, AT99, AT100, AT101, AT102, AT103, AT104, AT105, AT106 y AT144.</p>
<p>Plataforma PLT-23</p>

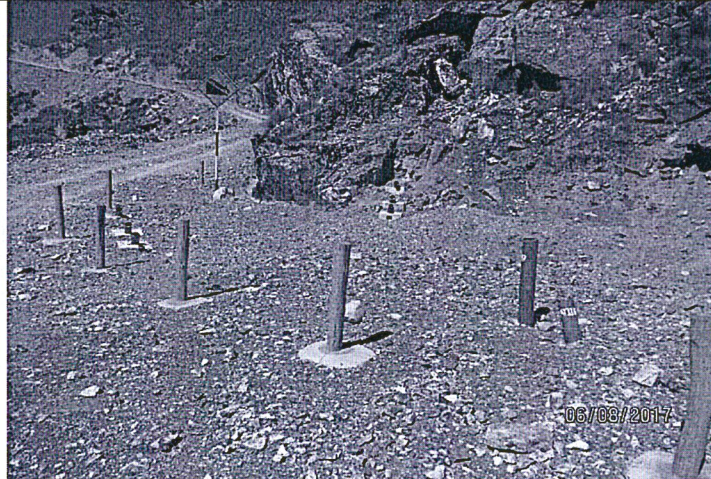
<p>Se verificó la existencia de ocho (8) dados de concreto con tubería de PVC instaladas en diagonal, indicando que se ejecutaron sondajes cuyos códigos observados fueron AT117, AT118, AT145, AT146, AT147, AT148, AT149 y AT150.</p>

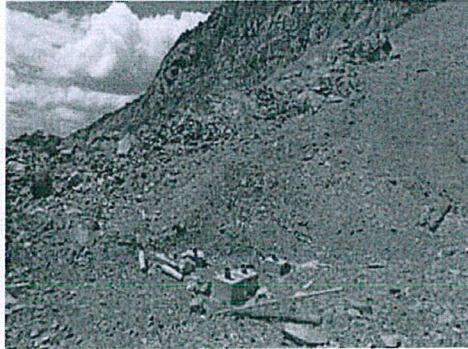
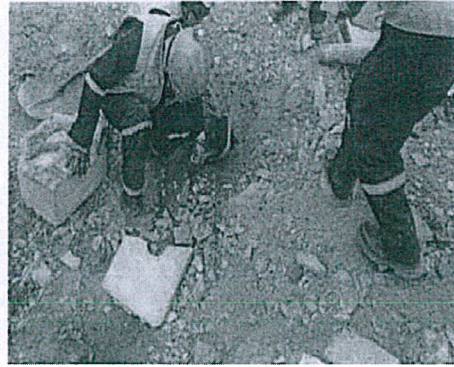
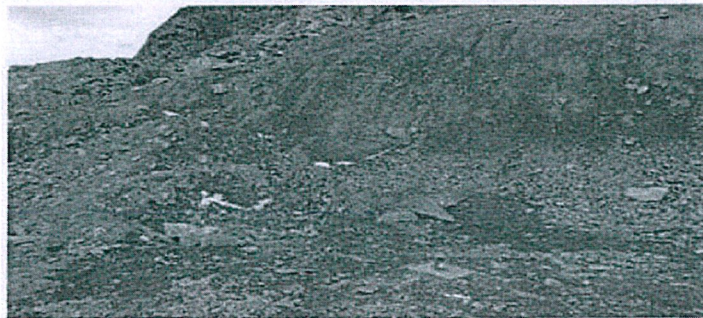
Plataforma de perforación identificada con código PLT-2

Foto 7: Plataforma PLT-2, antes (4 sondajes ejecutados)

Foto 8: Plataforma PLT-2, durante el cierre del sondaje

Foto 9: Plataforma PLT-2, después (queda 1 sondaje)

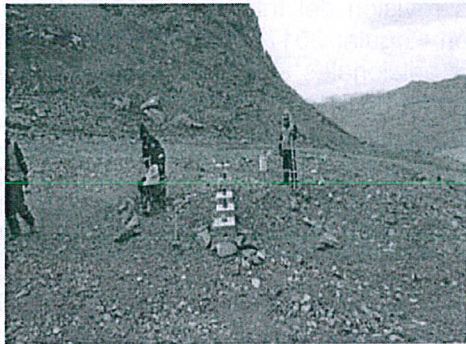
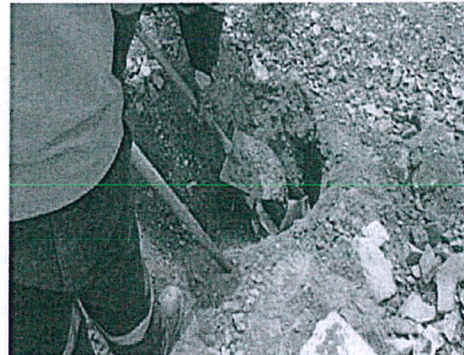
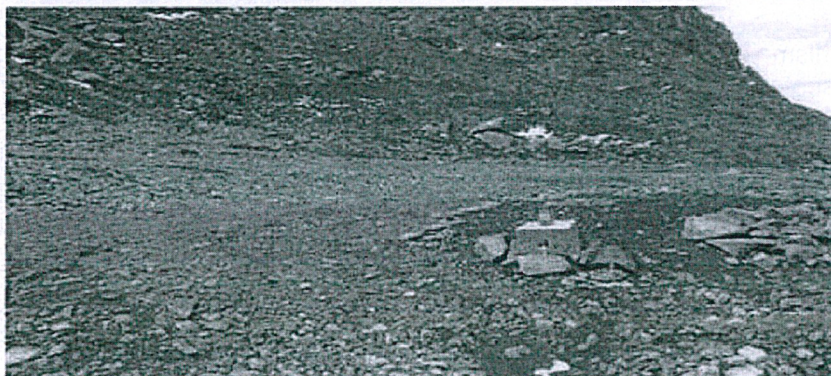
Plataforma de perforación identificada con código PLT-4

Foto 13: Plataforma PLT-4, antes (5 sondajes ejecutados)

Foto 14: Plataforma PLT-4, durante el cierre del sondaje

Foto 15: Plataforma PLT-4, después (queda 1 sondaje)

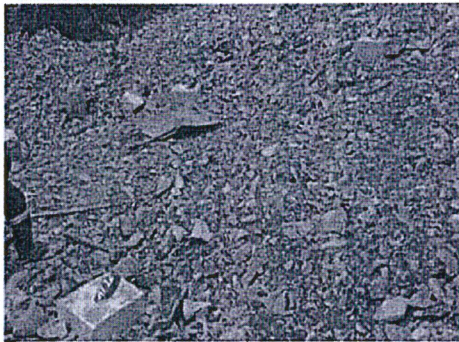
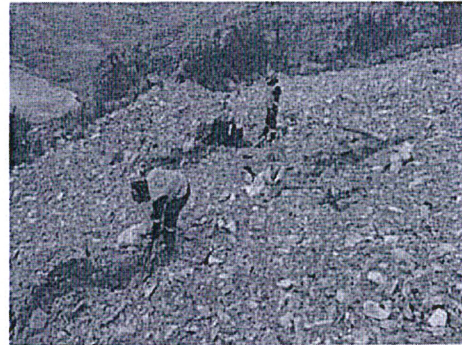
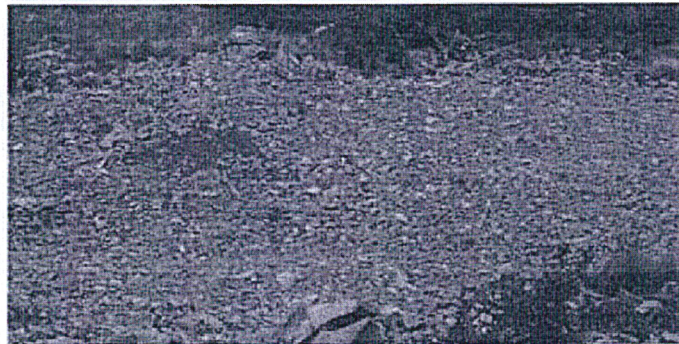
**Plataforma de perforación identificada con código PLT-5****Foto 16: Plataforma PLT-5, antes (3 sondajes ejecutados)**

**Foto 17: Plataforma PLT-5, durante el cierre del sondaje**

**Foto 18: Plataforma PLT-5, después (queda 1 sondaje)**

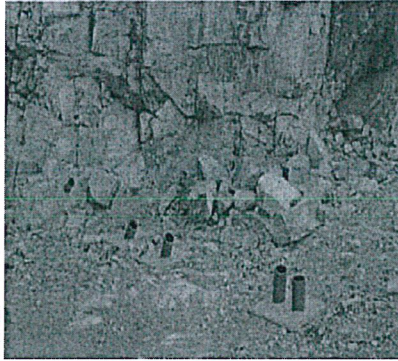
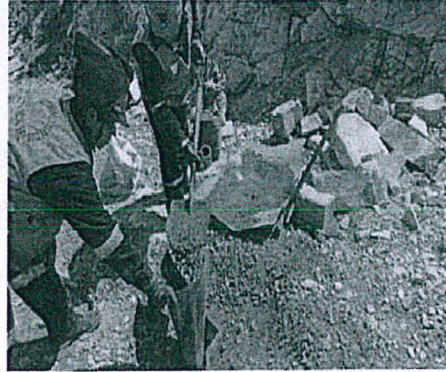
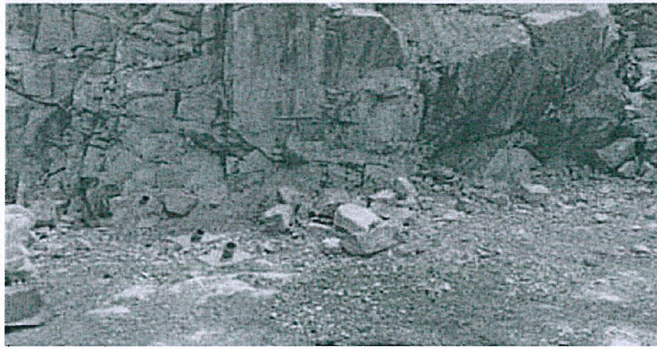
Plataforma de perforación identificada con código SC-7

Foto 1: Plataforma SC-7, antes (5 sondajes ejecutados)

Foto 2: Plataforma SC-7, durante el cierre del sondaje

Foto 3: Plataforma SC-7, después (quedan 3 sondajes)

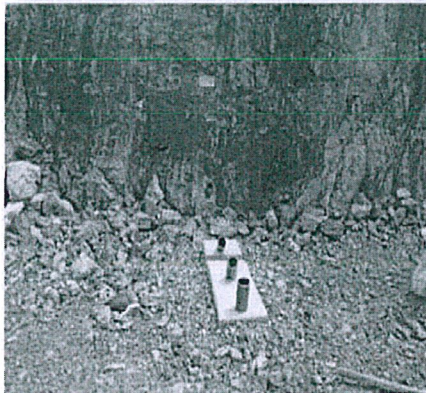
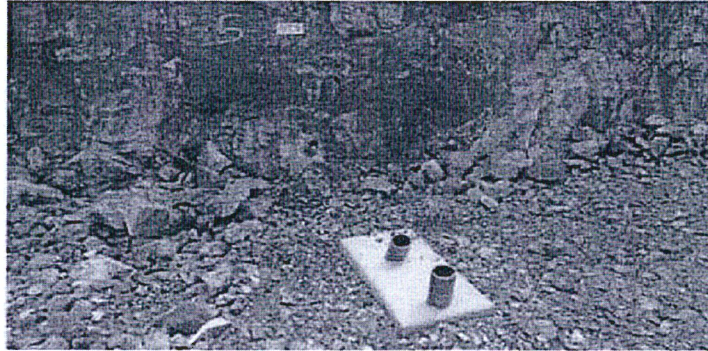
Plataforma de perforación identificada con código SC-5

Foto 4: Plataforma SC-5, antes (4 sondajes ejecutados)

Foto 5: Plataforma SC-5, durante el cierre del sondaje

Foto 6: Plataforma SC-5, después (quedan 3 sondajes)

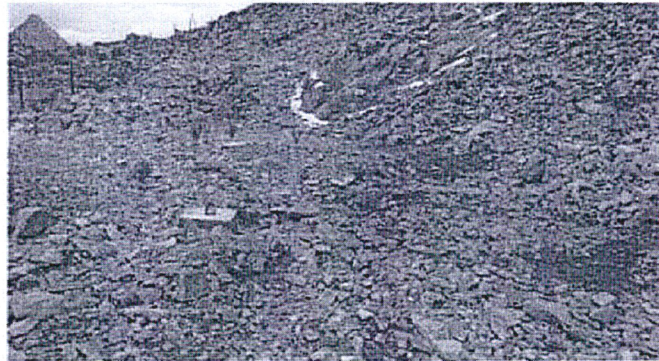
Plataforma de perforación identificada con código PLT-3

Foto 10: Plataforma PLT-3, antes (5 sondajes)

Foto 11: Plataforma PLT-3, durante el cierre del sondaje

Foto 12: Plataforma PLT-3, después (queda 1 sondaje)

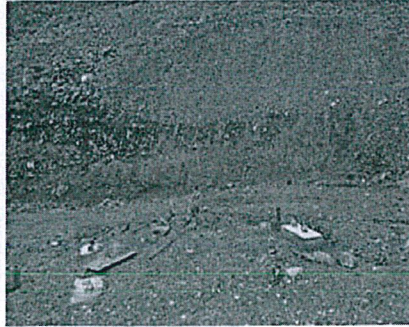
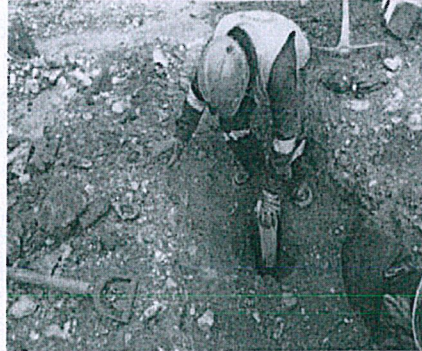
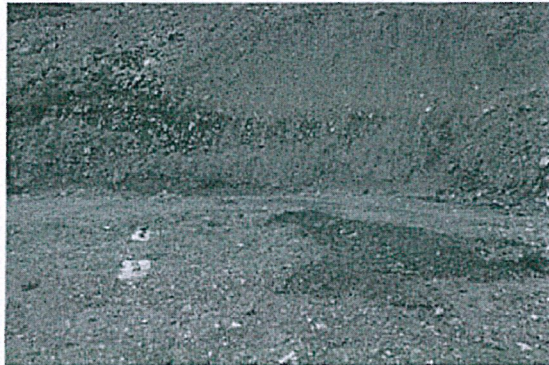
Plataforma de perforación identificada con código PLT-20

Foto 19: Plataforma PLT-20, antes (7 sondajes ejecutados)

Foto 20: Plataforma PLT-20, durante el cierre del sondaje

Foto 21: Plataforma PLT-20, después (quedan 5 sondajes)

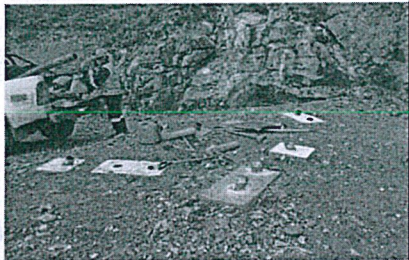
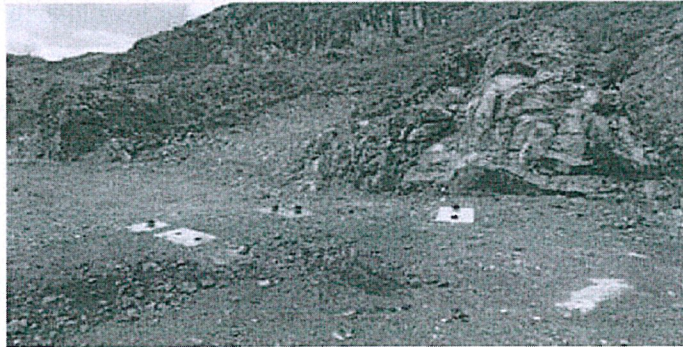
Plataforma de perforación identificada con código PLT-22

Foto 22: Plataforma PLT-22, antes (10 sondajes ejecutados)

Foto 23: Plataforma PLT-22, durante el cierre del sondaje

Foto 24: Plataforma PLT-22, después (quedan 7 sondajes)

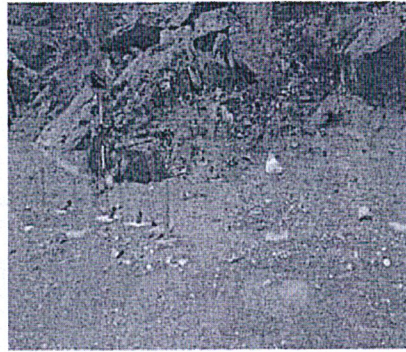
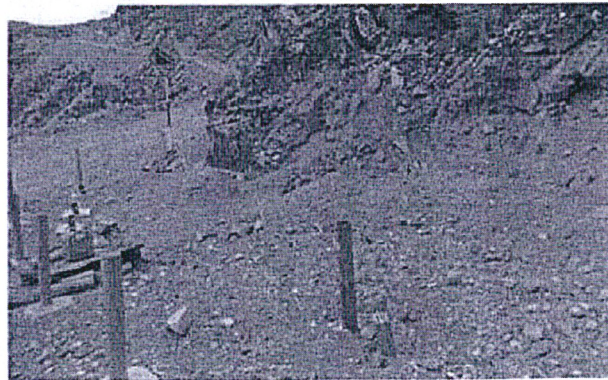
Plataforma de perforación identificada con código PLT-23

Foto 25: Plataforma PLT-23, antes (8 sondajes eje)

Foto 26: Plataforma PLT-23, durante el cierre del son

Foto 27: Plataforma PLT-23, después (quedan 5 sondajes)

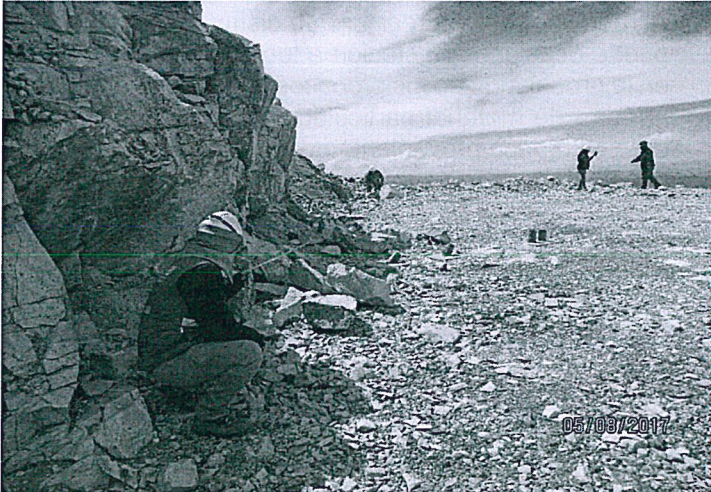
Se observa la medición de largo N° 1 (16,20 m).	
Plataforma SC-07

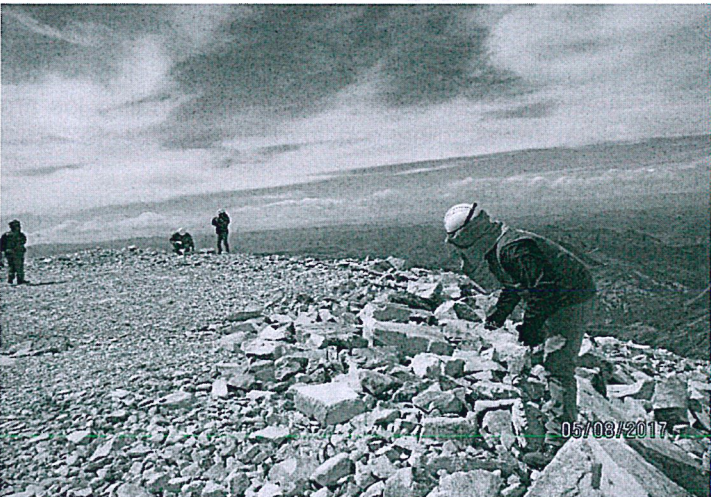
Se observa la medición del largo N° 2 (17,40 m).

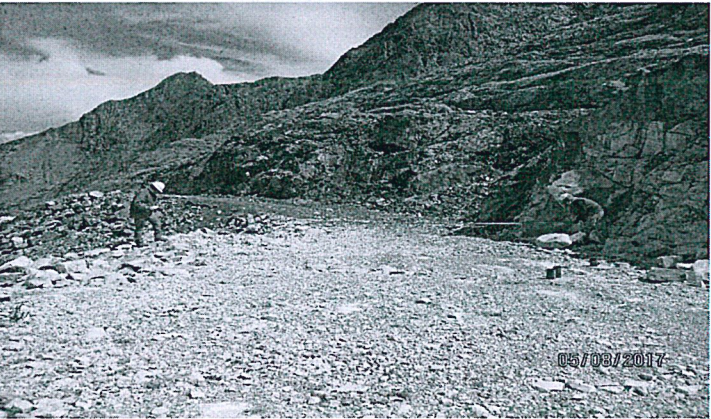
Se observa la medición del ancho N° 2 (8,70 m).

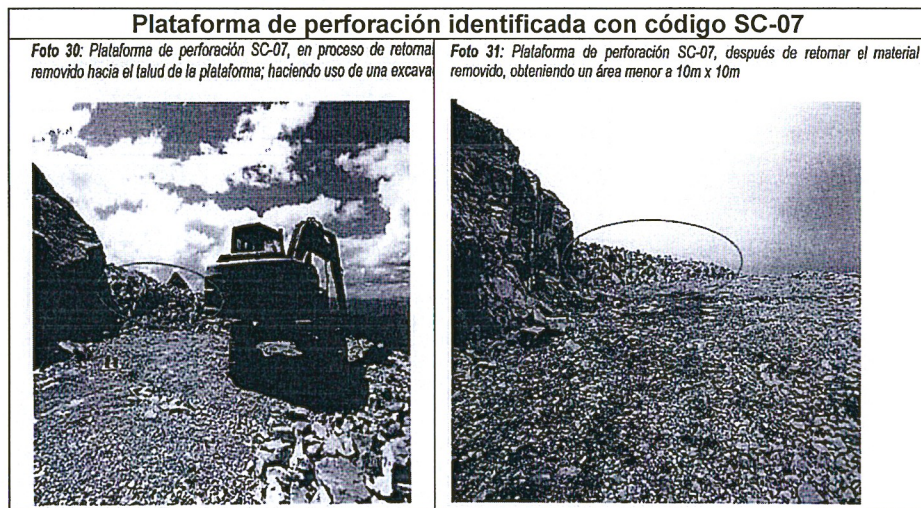
(i) De la revisión del escrito de subsanación 2017, se advierte que el administrado procedió a reconfigurar y cerrar parte de la plataforma de perforación denominada SC-07, procediendo a reducir el área disturbada hasta estar acorde con las dimensiones aprobadas, esto es 9.5 x 9 m, lo que hace un área de 85.5 m² de área, incluso menor a 100 m² (dimensión aprobada para cada plataforma), conforme se observa a continuación:

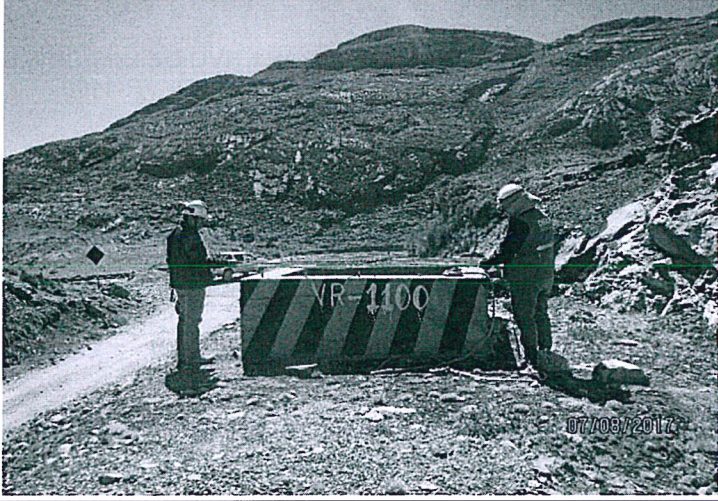
Plataformas asociadas al incumplimiento N° 3	Fotografías del Presunto Incumplimiento N° 3
<p>Chimenea sin identificar (con código en campo VR-1100)</p>

<p>Se observa la medición de la chimenea.</p>

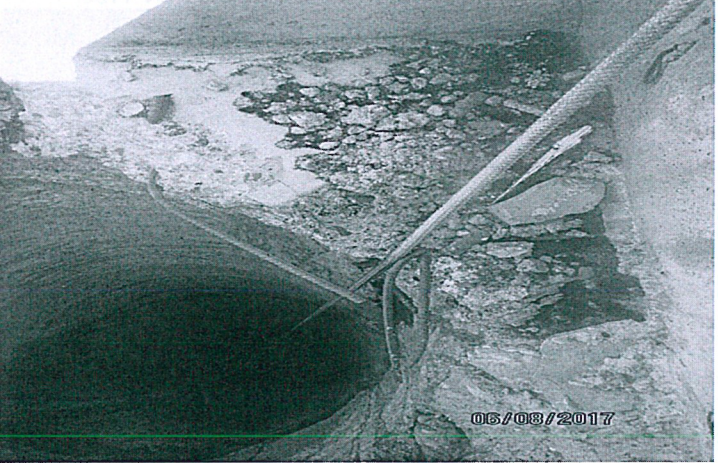
<p>Se observa el diámetro de la chimenea y tuberías en la chimenea.</p>

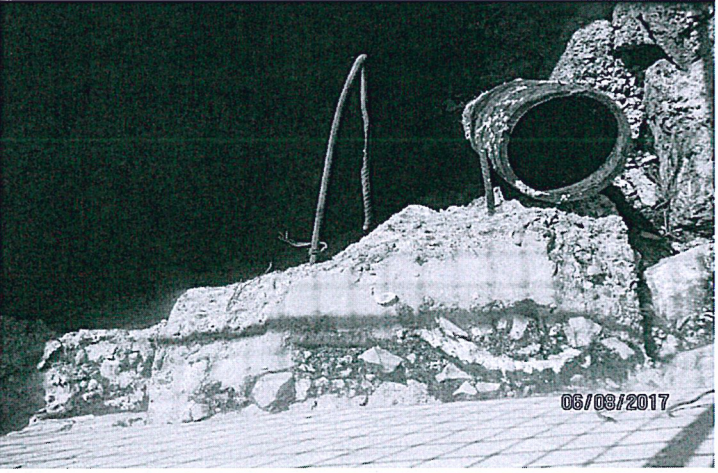
<p>Se observa tuberías dentro de la chimenea.</p>
