EXPEDIENTE N° : 1646-2017-OEFA/DFSAI/PAS
ADMINISTRADO : COMPAÑÍA NACIONAL DE MÁRMOLES S.A.¹
UNIDAD FISCALIZABLE : ALBERTINO
UBICACIÓN : DISTRITO DE TUNANMARCA, PROVINCIA DE
 JAUJA, DEPARTAMENTO DE JUNÍN
SECTOR : MINERÍA
MATERIA : ARCHIVO

Lima, 8 de Febrero de 2019

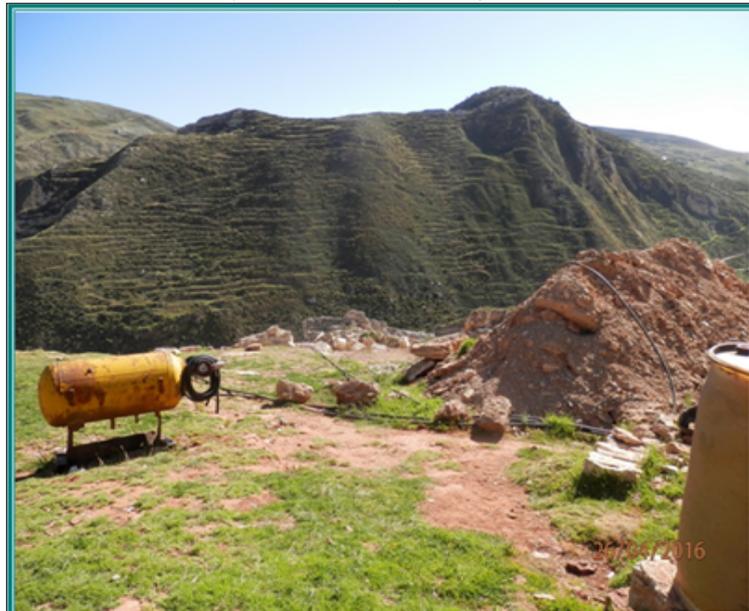
Fotografía N° 23: Hallazgo 3: Vista fotográfica donde se observa la parte superior del Tajo principal, el cual no cuenta con canal de coronación para el manejo de aguas de escorrentías.

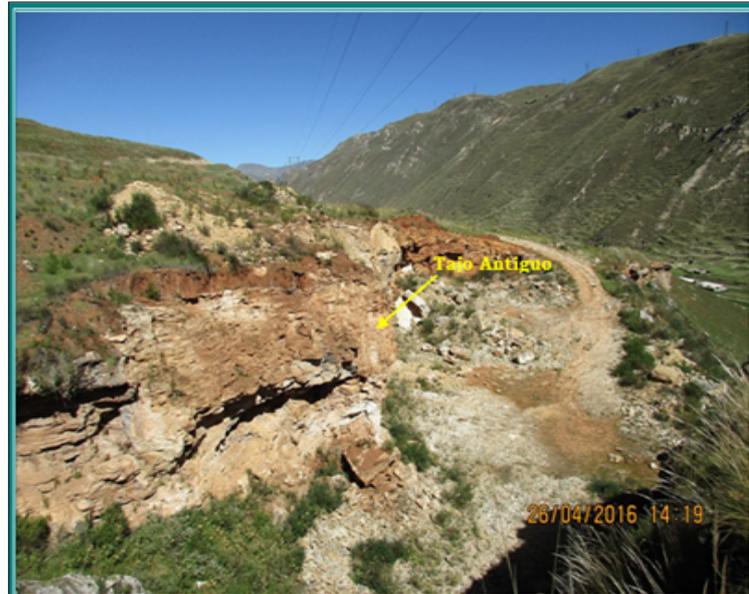
Fotografía N° 24: Hallazgo 3: Vista fotográfica del Tajo antiguo, el cual no cuenta con canal de coronación para el manejo de aguas de escorrentías.

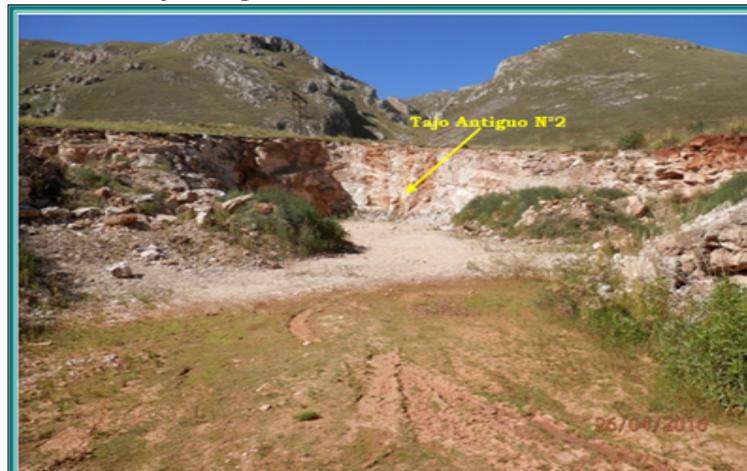
Fotografía N° 13: Vista fotográfica del tajo antiguo N° 2 (Frente A-10), ubicado en las coordenadas UTM WGS 84 418860 E, 8702711 N. Se observa un área excavada y trabajada, aproximadamente 100 metros cuadrados, asimismo en dicho tajo no se realiza actividad.

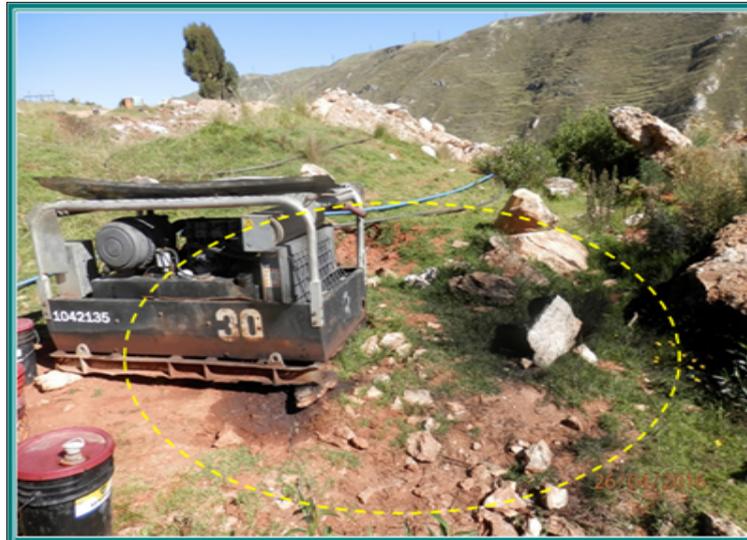
Fotografía N° 26: Hallazgo 4: Vista fotográfica donde se observa combustible derramado sobre el suelo, esto se ubica al costado del generador instalado en la parte superior del Tajo Principal, asimismo dicho generador se encuentra directamente sobre el suelo.

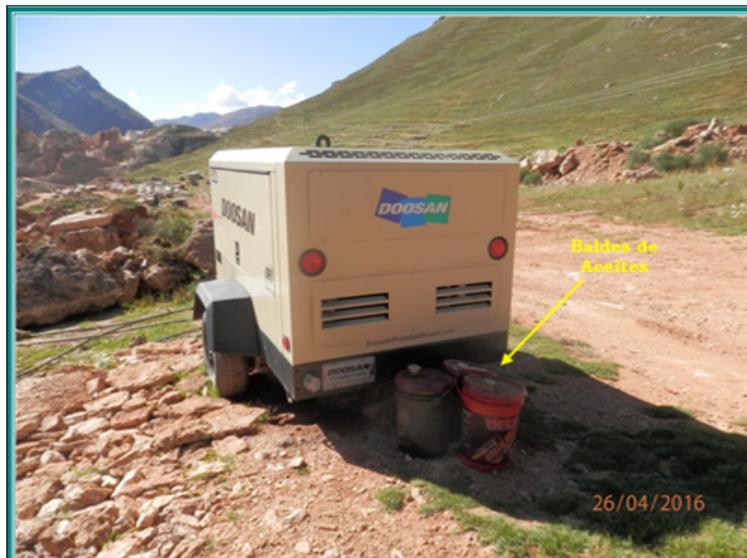
Fotografía N° 28: Hallazgo 4: Vista fotográfica donde se observa baldes de aceites, ubicados al costado de la compresora, los cuales se encuentran ubicados directamente sobre el suelo.

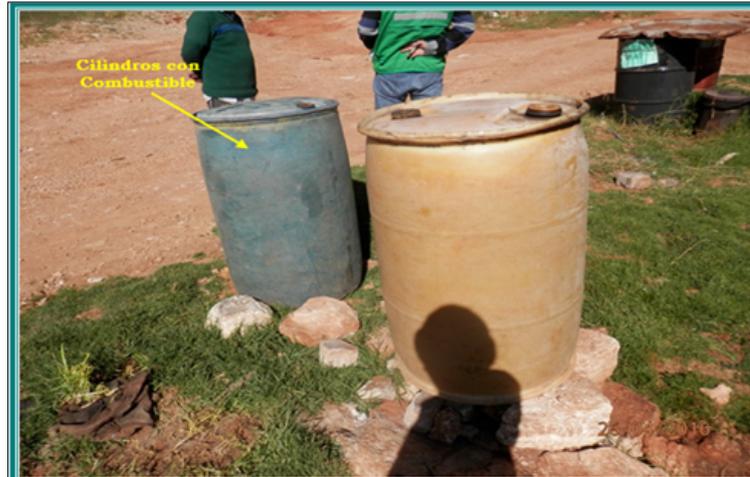
Fotografía N° 29: Hallazgo 4: Vista fotográfica donde se observa cilindros de plásticos conteniendo combustible, dichos cilindros se encontraban ubicados al costado de la compresora, asimismo se encuentran directamente sobre el suelo.

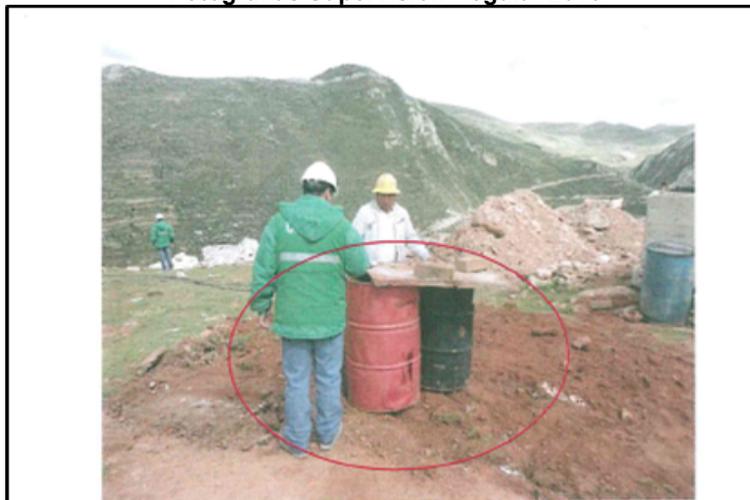
FOTOGRAFÍA N° 16: HALLAZGO N° 4 Cilindro de acumulación de aceites residuales, sin bandeja de contingencias para el caso de derrames tal como lo indica el círculo rojo.

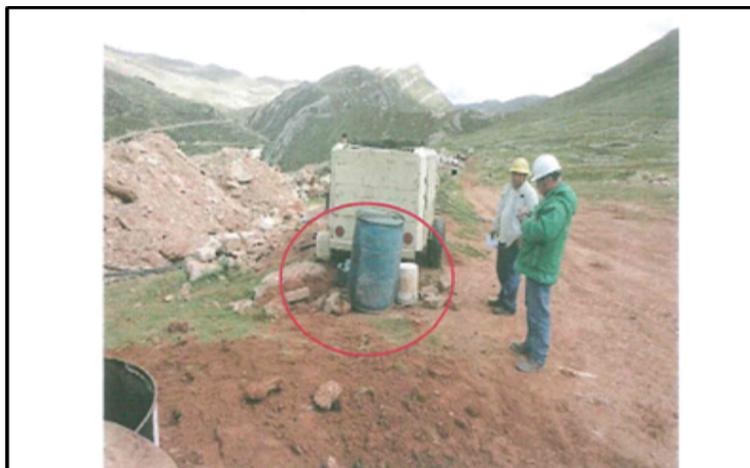
FOTOGRAFÍA N° 17: HALLAZGO N° 5 Cilindro de almacenamiento de combustible de la compresora, no cuenta con bandeja de contingencias en caso de derrames tal como lo indica el círculo de rojo.
