RESOLUCIÓN DIRECTORAL N° 00254-2019-OEFA-DFAI

EXPEDIENTE N° : 1767-2018-OEFA/DFAI/PAS
ADMINISTRADO : ENEL GENERACIÓN PERÚ S.A.A.¹
UNIDAD FISCALIZABLE : CENTRAL HIDROELÉCTRICA MATUCANA
UBICACIÓN : DISTRITO DE SAN JERÓNIMO DE SURCO,
PROVINCIA DE HUAROCHIRÍ, DEPARTAMENTO
DE LIMA
SECTOR : ELECTRICIDAD
MATERIA : RESPONSABILIDAD ADMINISTRATIVA
MULTA
MEDIDAS CORRECTIVAS

III.1. **Único hecho imputado:** Enel Generación no consideró los efectos potenciales de sus actividades debido a que no minimizó los impactos producidos por la descarga de los caudales de demasías y purgas provenientes del pulmón (tazas N° 1 y N° 2) de la CH Matucana, sobre la quebrada Songos.

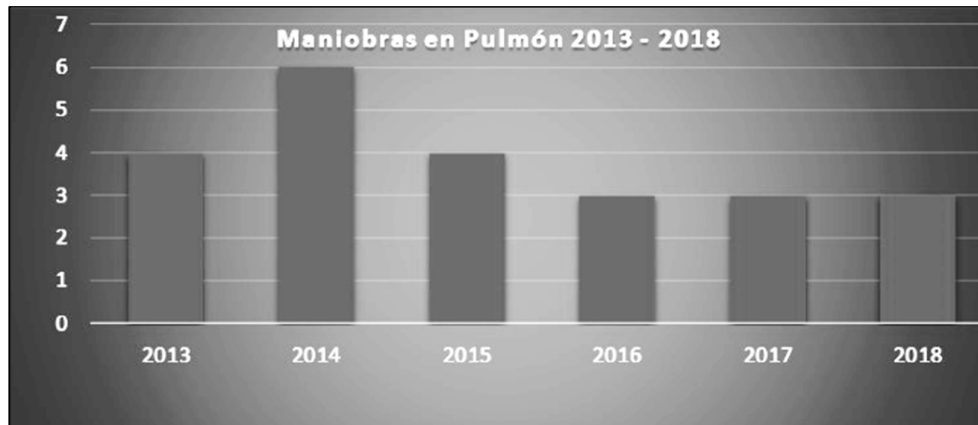
Imagen N° 3 – Purgas del pulmón de la CH Matucana

21. Adicionalmente, es importante señalar que de acuerdo a lo señalado por Enel Generación las purgas se han realizado: cuatro (4) purgas del pulmón de la CH Matucana en el año 2013, seis (6) en el año 2014, cuatro (4) en el año 2015, tres (3) en el año 2016, tres (3) en el año 2017 y (3) en el año 2018¹⁷; lo cual evidencia que se viene realizando estas maniobras de manera continua, durante la operación de la central, tal como se observa de la Imagen N° 3 a continuación:

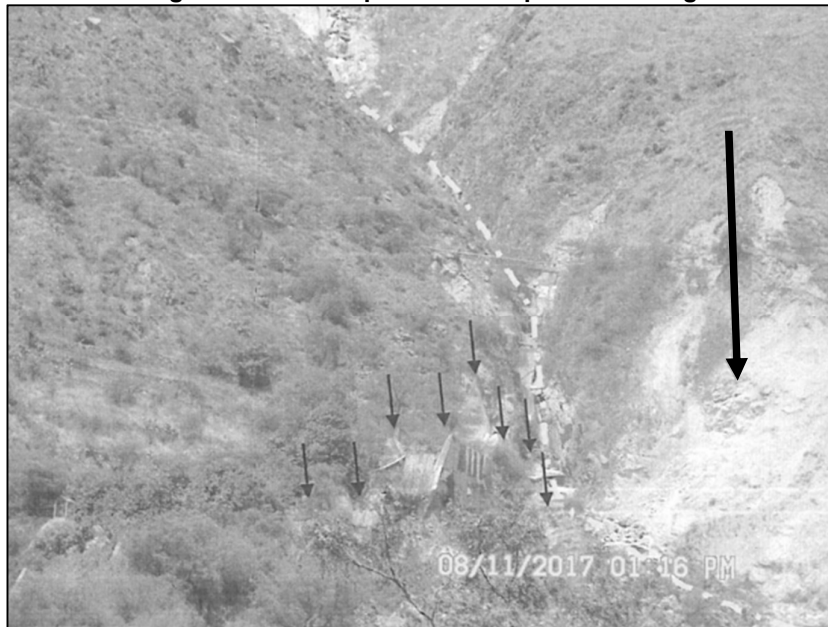
Imagen N° 6 – Vista parcial de la quebrada Songos:

29. De conformidad con lo consignado en el Informe de Supervisión, la Dirección de Supervisión constató durante la Supervisión Especial 2017 que, en la quebrada natural Songos, ubicada entre los cerros Linday y Huacapune, se encontraban estructuras y escombros de concreto provenientes del antiguo canal de demasías, el cual a la fecha se encontraba colapsado e inoperativo. Por la situación del referido canal, la Dirección de Supervisión detectó que las descargas de demasías y de purga de la CH Matucana se realizan por la quebrada Songos sin ningún tipo de infraestructura hidráulica o sistema de conducción.

Fuente: Informe de Supervisión 042-2018-OEFA/DSEM-CELE
Recorrido del cauce natural de la quebrada y el antiguo canal de demasías de la CH Matucana. La flecha muestra la erosión lateral en el margen izquierdo del talud inferior de la quebrada Songos.

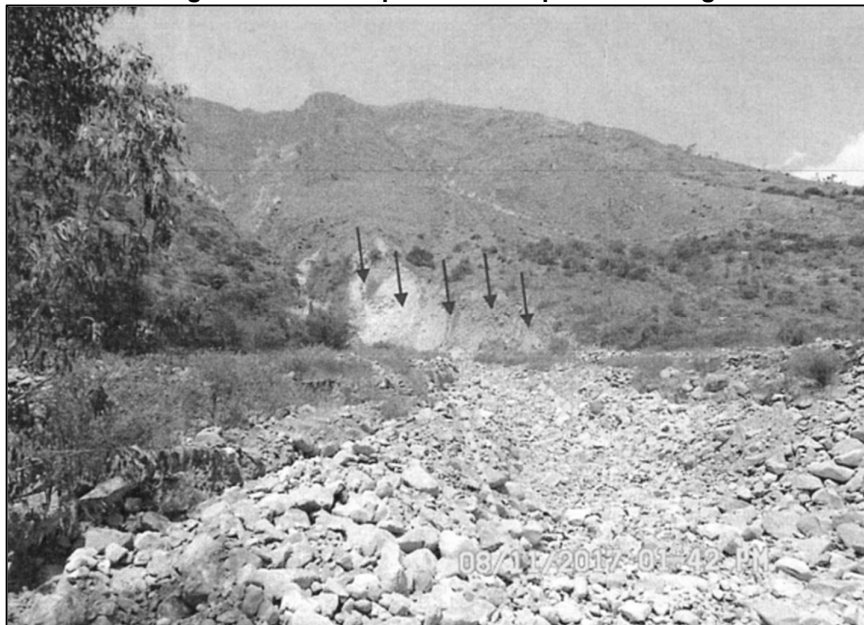
Imagen N° 7 – Vista parcial de la quebrada Songos:

30. Como consecuencia de ello, se detectó que en la parte baja del talud, en la margen izquierda de la referida quebrada, hay pérdida de suelo producto de la erosión y la formación de un cono de deyección en la zona de confluencia con el río Rímac²⁶.

Fuente: Informe de Supervisión 042-2018-OEFA/DSEM-CELE
Parte baja de la quebrada Songos, desprendimiento del talud del cerro en la margen izquierda y el cono de deyección en la zona de confluencia con el río Rímac.

53. En efecto, en las fotografías del Informe de Supervisión, se puede observar la erosión lateral acelerada en la parte baja del talud en la margen izquierda de la quebrada Songos y la formación de un cono de deyección en la zona de confluencia con el río Rímac. Por lo tanto, el presente hecho imputado no sido iniciado en base a presunciones de daño potencial a la flora (pérdida de vegetación) sino que se ha fundamentado este tipo de daño mediante los hechos objetivos observados.
