RESOLUCIÓN DIRECTORAL N° 0293-2019-OEFA/DFAI

EXPEDIENTE N° : 0076-2018-OEFA/DFAI/PAS
ADMINISTRADO : OLYMPIC PERÚ INC. SUCURSAL PERÚ S.A.A.¹
UNIDAD PRODUCTIVA : Lote XIII (XIII-A y XIII-B)
UBICACIÓN : DISTRITO DE PUEBLO NUEVO DE COLÁN,
VICHAYAL, AMOTAPE, TAMARINDO PAITA, ARENA
Y LA HUACA, PROVINCIA DE PAITA Y
DEPARTAMENTO DE PIURA
SECTOR : HIDROCARBUROS LÍQUIDOS
MATERIAS : ARCHIVO

IV.1 Hecho imputado N° 1: Olympic Perú Inc., Sucursal del Perú no realizó un adecuado almacenamiento de productos químicos, incumpliendo lo establecido en su Estudio de Impacto Ambiental¹⁴, toda vez que se observó lo siguiente:

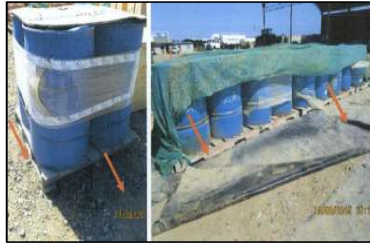
**Fotografía N° 9.06-A:
Almacén central de residuos
del Lote XIII-A, (Drilling
Yard)**

Se observa al frente del almacén general Drilling Yard, cilindros de 55 galones de capacidad conteniendo químicos colocados sobre una parihuela de madera y en el suelo sin impermeabilizar o sobre trozos de geomembrana que no cuenta con sistemas de contención.

Coordenadas UTM (WGS84)
N 9456630 / E 485553.

<p>Ahora bien, de la revisión de la documentación presentada, el administrado señala que del lado Noreste de la Plataforma PN-52, se retiraron los tres cilindros y que fueron llevados a zona estanca del PN 33, para acreditar lo señalado presenta registros fotográficos.</p> <table border="1" data-bbox="857 401 1318 716"> <thead> <tr> <th data-bbox="857 401 1089 422">Antes</th> <th data-bbox="1089 401 1318 422">Después</th> </tr> </thead> <tbody> <tr> <td data-bbox="857 422 1089 716">   <p data-bbox="878 638 1040 701">De la fotografía se trata de la misma área.</p> </td> <td data-bbox="1089 422 1318 716">   </td> </tr> </tbody> </table>	Antes	Después	  <p data-bbox="878 638 1040 701">De la fotografía se trata de la misma área.</p>	 
Antes	Después					
  <p data-bbox="878 638 1040 701">De la fotografía se trata de la misma área.</p>	 					
<p>En la parte frontal al Oeste del almacén de químicos de la plataforma del pozo PN-01, se detectaron seis (06) cilindros de cincuenta y cinco galones (55 galones) de capacidad, conteniendo químicos (emulsificantes, secuestrante de oxígeno y anticorrosivo) dispuestos en parihuelas de madera sobre el suelo sin impermeabilizar, y sin sistema de contención de derrames y fugas</p>	<p>Registro N° 2015-E01-044435 del 31.08.2015.</p> <p>Registro N° 2017-E01-078011 del 26.10.2017.</p>	<p><u>Hecho detectado en el parte frontal al Oeste del almacén de químicos de la plataforma del pozo PN-01:</u></p>   <p>Cabe precisar, que tanto en el escrito con registro 2015-E01-044435 del 31 de agosto del 2015 y 2017-E01-078011 del 26 de octubre del 2017, el administrado presenta la misma información, por lo que, se realizará un análisis conjunto de la información presentada.</p> <p>Ahora bien, de la revisión de la documentación presentada, el administrado señala que los seis (6) cilindros de cincuenta y cinco (55) galones de capacidad fueron retirados y llevados a zona estanca del PN 33, para acreditar lo señalado presenta registros fotográficos.</p>

- De lo expuesto, el administrado acreditó la subsanación del presente PAS, toda vez que al lado Noreste de la Plataforma PN-52, se retiraron los tres cilindros y fueron llevados a zona estanca del PN 33, de acuerdo a los registros fotográficos, asimismo en el Pozo PN:01 los seis (6) cilindros de cincuenta y cinco (55) galones de capacidad fueron retirados y llevados a zona estanca del PN 33, para acreditar lo señalado presenta registros fotográficos y los cilindros observados de distinta capacidad,

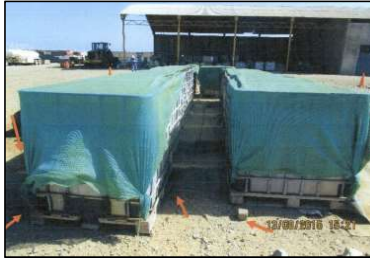
**Fotografía N° 9.06-B:
Almacén central de residuos
del Lote XIII-A, (Drilling
Yard)**

Se observa frente al almacén general del Drilling Yard, 15 buld drum de 1 m³ de capacidad conteniendo químicos líquidos sobre parihuela de madera y geomembrana sin sistema de contención de fugas o derrames.

ubicados frente al almacén general del Lote XIII-A, fueron reubicados en dicho almacén, en donde se encuentran actualmente; por lo que el administrado evidenció la corrección de la presente conducta infractora.

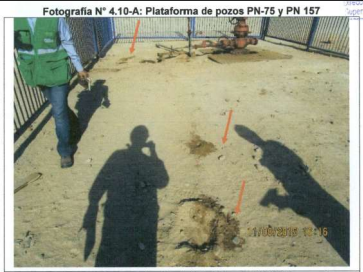
<p>Se observa el suelo adyacente al celler (cantina) del pozo PN-157, impregnados con hidrocarburos que en suma abarcan un área de 3.5 m² aproximadamente, producido por las actividades de suelos.</p>	Fotos 4.10, 4.10-A y 4.10-B
B	En los terrenos aledaños al celler (cantina) del pozo PN-156D, se verificó la presencia de áreas de suelos impregnados con hidrocarburos.	<p>Fotografía N° 4.14-B: Plataforma del pozo PN-156D</p>

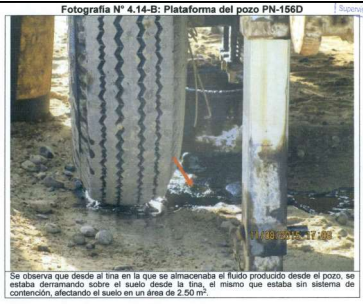
<p>Se observa que desde el tina en la que se almacenaba el fluido producido desde el pozo, se estaba derramando sobre el suelo desde la tina, el mismo que estaba sin sistema de contención, afectando el suelo en un área de 2.50 m².</p> <p>Fotografía N° 4.14-A: Plataforma del pozo PN-156D</p>

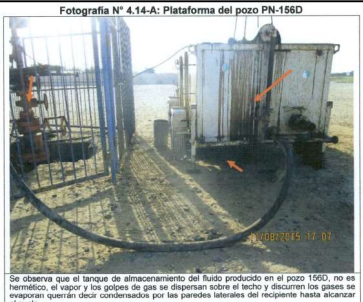
<p>Se observa que el tanque de almacenamiento del fluido producido en el pozo 156D, no es hermético, el vapor y los gases de gas se dispersan sobre el techo y fluyen por las paredes laterales del recipiente hasta alcanzar el suelo.</p>	Fotos 4.14, 4.14-A, 4.14-B y 4.14-C

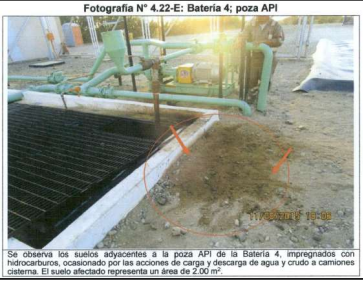
C	En la parte frontal del pozo API de la Batería 4, se verificó suelo impregnado con hidrocarburos.	<p>Fotografía N° 4.22-E: Batería 4; pozo API</p>

<p>Se observa los suelos adyacentes a la poza API de la Batería 4, impregnados con hidrocarburos, ocasionado por las acciones de carga y descarga de agua y crudo a camiones cisterna. El suelo afectado representa un área de 2.00 m².</p>	Foto 4.22-C

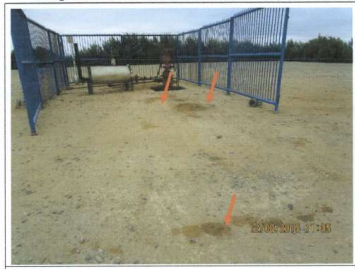
<p>Se observa el pozo PN-73, en donde se realizó trabajos de suaveo dejando el suelo impregnado con hidrocarburos en un área 3.50 m².</p>	<p>Fotos 1.01 y 1.01-A</p>
<p>E</p>	<p>En los terrenos aledaños al área de válvula y accesorios de despacho de la batería 1, se verificó la presencia de áreas de suelo impregnadas con hidrocarburos, ocasionadas por salpicadura de los accesorios (válvulas y mangueras) de acoplamiento al camión cisterna.</p>	<p>Fotografía N° 1.12-F: Batería N° 01: Área de Despacho</p>

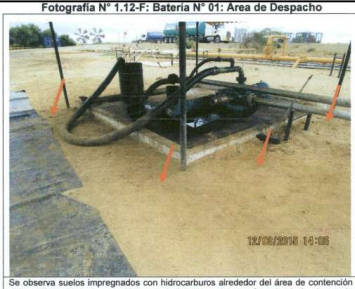
<p>Se observa suelos impregnados con hidrocarburos alrededor del área de contención de las válvulas y mangueras de carga de 2 x 4 m en la parte frontal y de 3 x 1 m en la parte lateral, producto de las acciones de acoplamiento.</p>	<p>Fotos N°1.12-E y 1.12-F</p>

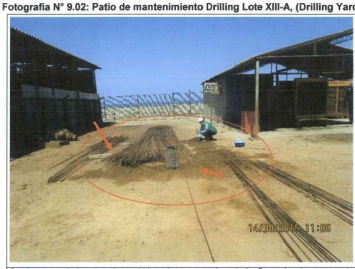
<p>Se observa suelo impregnado con hidrocarburos en un área de 8 m² aproximadamente, en la esquina Noreste del área de generación eléctrica del patio de mantenimiento Drilling.</p>	<p>Fotos N°9.02, 9.02-A</p>
<p>H</p>	<p>Se detecto tierra impregnada con hidrocarburos dispuesta a granel sobre suelo de la plataforma en dos cúmulos.</p>	<p>Fotografía N° 9.02-B: Patio de mantenimiento Drilling Lote XIII-A, (Drilling Yard)</p>

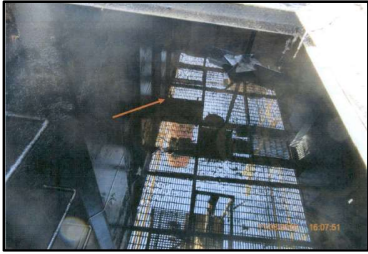
C	<p>El fluido producido por el pozo PN-1X, es almacenado directamente en un tanque rectangular soldado de 450 Bls de capacidad aproximadamente, el mismo, que se encuentra ubicado en la plataforma a unos 1 m al Noreste del cabezal del pozo; en el cual se instaló por la parte superior la línea de flujo de 2" del pozo 1X sin contar con un sistema de separación o recuperación de gases que evite que se ventee al ambiente; el tanque en la parte superior se encuentra con las escotillas y con un tubo de ventilación sin válvula de control y no está en un área estanca impermeabilizada.</p> <p>Coordenadas UTM-WGS 84: 9457156 N, 486982 E</p>

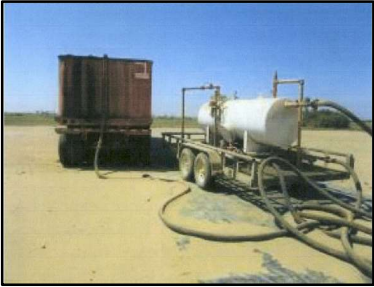
<p>D</p>	<p>La producción de los Pozos PN-210 y PN-51 que se encuentran en la etapa de evaluación, son enviados en etapa de evaluación, son enviados hacia tanques ubicados en sus correspondientes plataformas, los cuales no cuentan con la hermeticidad requerida debido a que las escotillas de la parte superior (tapas) de los tanques se encontraban abiertas por donde se ventaba el gas. Asimismo, estos tanques de almacenamiento estaban estacionados en un área sin impermeabilizar y sin sistema de contención.</p>

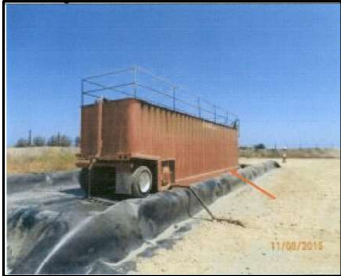
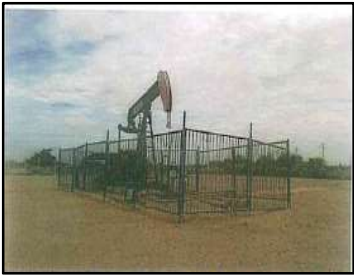
B

47. De la referida tabla, se evidencia para los hechos verificados correspondientes a los ítems A, C y D, que los tanque que almacenan hidrocarburos no cuentan con sistema de contención (o área estanca); en relación al hecho del ítem B, se observa la implementación de un sistema de contención, no obstante, este no garantiza la contención de fugas y derrames del hidrocarburo almacenado, toda vez que no se evidencian los muros de contención.
48. Finalmente, respecto al ítem E, considerando que el supervisor no eviencia si contaba o no con sistema de contención u otro detalle que evidencie un presunto
