RESOLUCIÓN DIRECTORAL N° 0398-2019-OEFA/DFAI

EXPEDIENTE N° : 419-2016-OEFA/DFSAI/PAS
ADMINISTRADO : DOE RUN PERÚ S.R.L. EN LIQUIDACIÓN
EN MARCHA
UNIDAD FISCALIZABLE : COMPLEJO METALURGICO LA OROYA
UBICACIÓN : DISTRITO DE LA OROYA, PROVINCIA DE
YAULI, DEPARTAMENTO DE JUNIN
SECTOR : MINERÍA
MATERIA : NULIDAD
MEDIDA CORRECTIVA

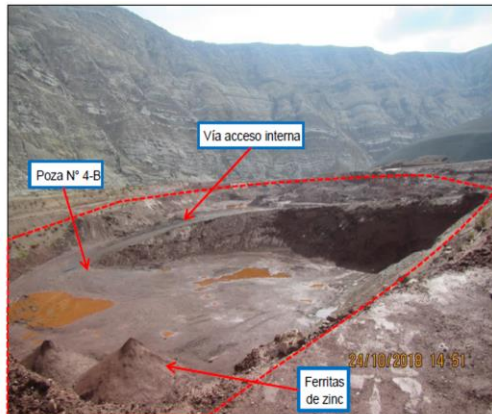
Fotografía N° 4: Vista panorámica de la Poza N° 4-B, donde se observaba que el contenido de las ferritas de zinc ha disminuido.

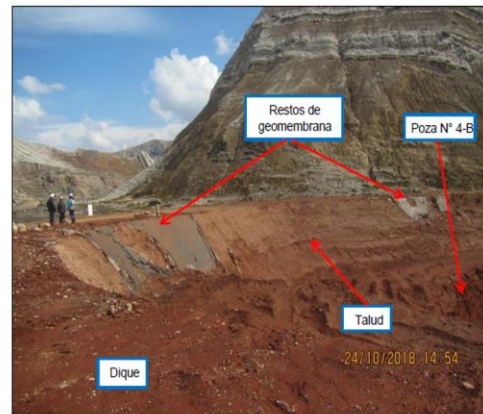
Fotografía N° 5: Vista del punto D2, coordenadas UTM datum WGS 84 Zona 18: 8 723 913N, 403 483E, desde donde se observaba la zona Este de la Poza N° 4-B. Se evidenció restos de geomembrana en el talud de la Poza.

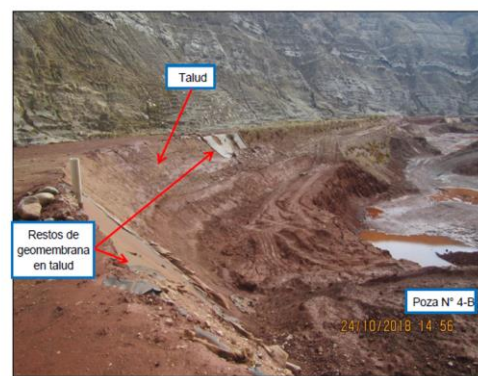
Fotografía N° 8: Otra vista del punto D2, coordenadas UTM datum WGS 84 Zona 18: 8 723 913N, 403 483E, desde donde se observaba el perímetro de la zona Sur Este de la Poza N° 4-B.

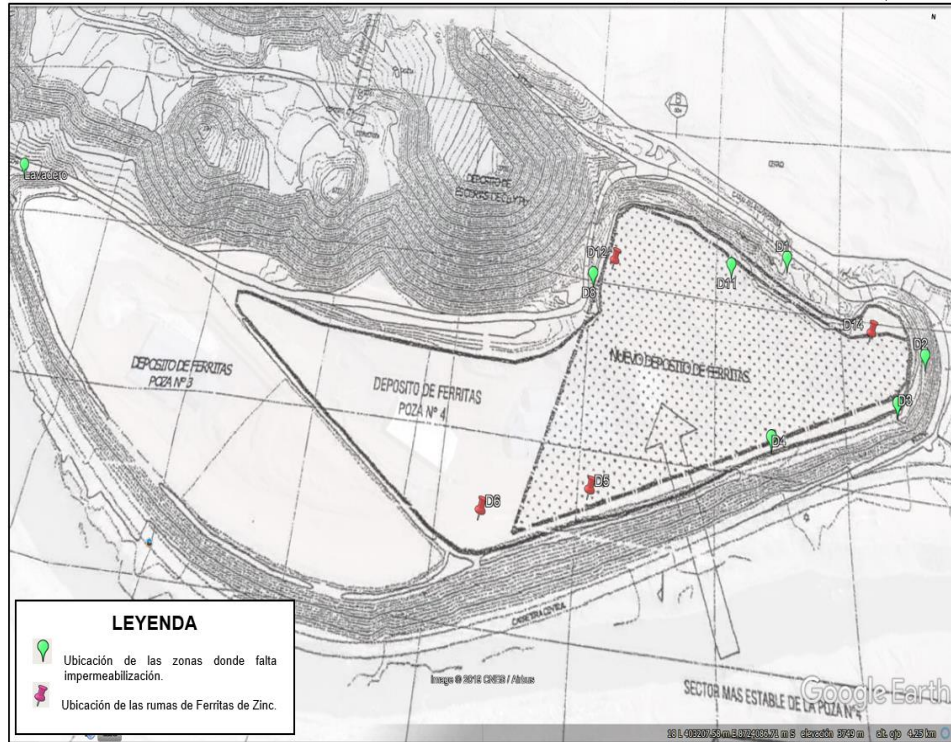
- (iv) En la poza 4-B solo se halló 26 000 TN aproximadamente de ferritas de zinc, acumuladas en rumas ubicadas en diferentes puntos de la poza 4-B, tal

Imagen N° 1: Ubicación de las rumas de ferritas y de geomembranas rotas

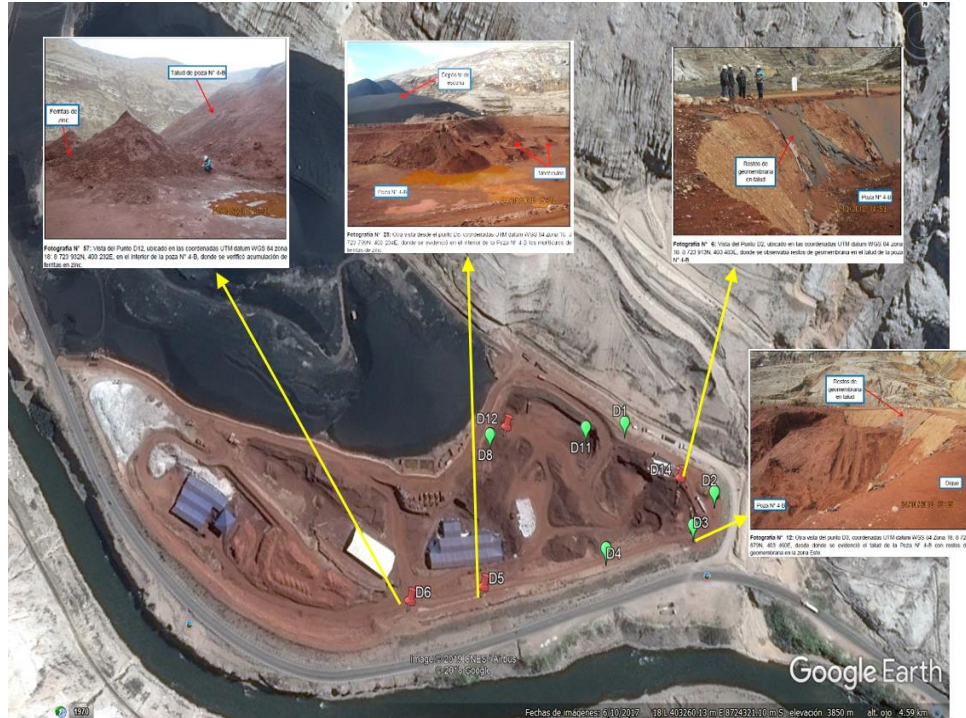
- (i) En la poza de ferritas de zinc Huanchán presentaba zonas que no contaban con impermeabilización, tal como se aprecia en las fotografías N° 5, 6, 8, 11, 12, 17, 42, 43, 54, 58, 62, 67, 68, 69, 70, 71 y de la N° 105 a la N° 113 del Panel Fotográfico del Informe de Supervisión 2018²⁴.

Imagen N°2: Fotografías de las zonas que faltan impermeabilizar

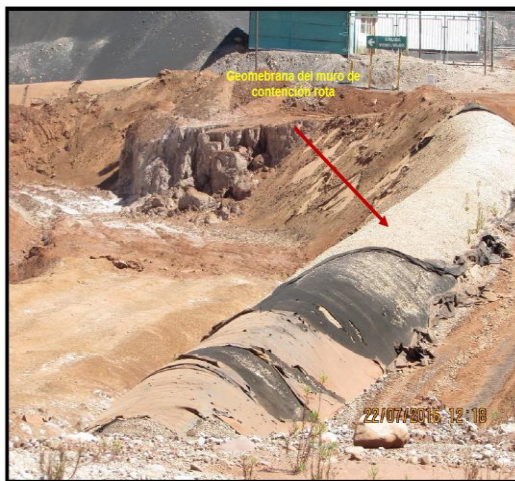
29. De la revisión de los mencionados documentos y del panel fotográfico, se advierte que la poza de ferritas de zinc Huanchán, presenta algunas zonas del dique de contención con geomembrana rota y en el dique de contención colindante a la vía de acceso a dicho componente.

FOTOGRAFÍA N° 97: Depósito de Ferritas de Zinc de Huanchán. Vista del interior de la poza de almacenamiento de ferritas de zinc, donde se observa que en algunos tramos del dique de contención la geomembrana está rota.

37. Para prevenir el efecto nocivo antes descrito, corresponde, como medida idónea, que el administrado acredite la impermeabilización de la poza de ferritas de zinc Huanchán, a fin de evitar los efectos nocivos indicados en su instrumento de gestión ambiental.

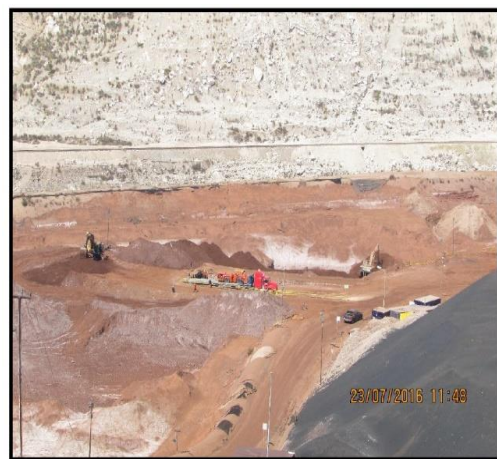
FOTOGRAFÍA N° 99: Depósito de Ferritas de Zinc de Huanchán. Otra Vista del interior de la poza 4A, donde se aprecia el movimiento de material mediante el uso de excavadoras. Asimismo, se observa que algunos tramos del dique de contención colindante con la vía de acceso se encuentran rotos.
