RESOLUCIÓN DIRECTORAL N° 640-2019-OEFA/DFAI

EXPEDIENTE N° ADMINISTRADO : 2455-2017-OEFA/DFSAI/PAS
UNIDAD FISCALIZABLE UBICACIÓN : COMPAÑÍA MINERA SAN IGNACIO DE MOROCOCHA S.A.A.¹
 : SAN VICENTE
 : DISTRITO DE VITOC, PROVINCIA DE CHANCHAMAYO, DEPARTAMENTO DE JUNÍN
SECTOR MATERIA : MINERÍA
 : NULIDAD
 : MEDIDA CORRECTIVA

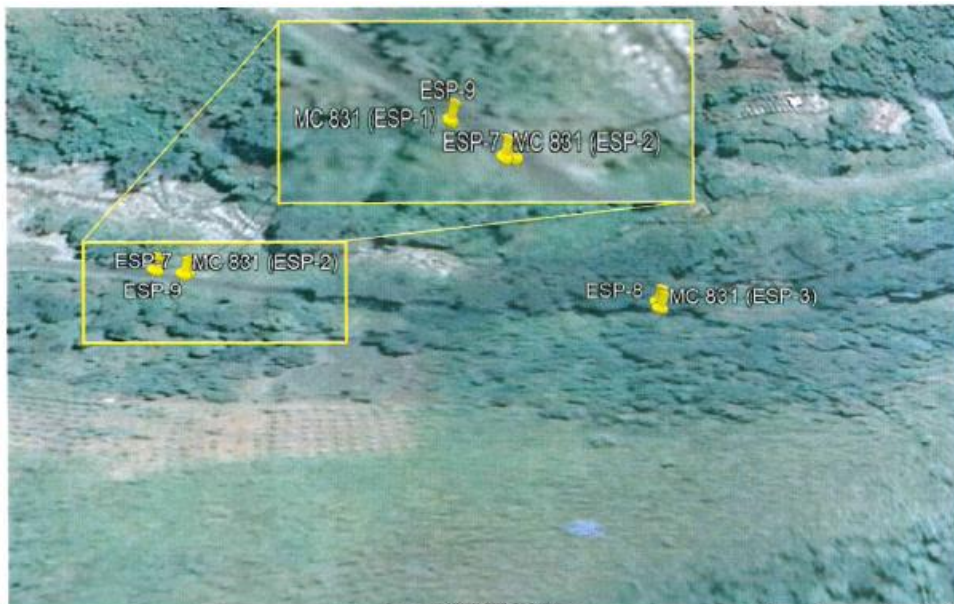
Imagen Satelital N° 01: Ubicación de los puntos de muestreo especiales de suelo de la medida correctiva ordenada mediante Resolución Directoral N° 0831-2018-OEFA/DFAI
Fuente: Imagen satelital obtenida de Google Earth.

27. De acuerdo a lo verificado en la Supervisión Especial 2018, se puede evidenciar la excedencia en los parámetros Cadmio Total y Plomo Total, para los puntos de muestreo ESP-7 y ESP-9 (ESP-2 y ESP-1 de la Primera Supervisión Especial 2016) respecto a los ECA suelo, por lo cual, se verifica que aún existen concentraciones residuales de metales pesados en el cuerpo receptor suelo, en los puntos monitoreados en la primera Supervisión Especial 2016, lo que indicaría que las acciones realizadas por SIMSA para restaurar la zona afectada, habrían sido insuficientes para sanearla, por lo cual, incumplió los compromisos establecidos en su instrumento de gestión ambiental.

28. Sin embargo, es necesario indicar que para el punto de muestre ESP-8 (ESP-3 de la Primera Supervisión Especial 2016) se nota la reducción de la concentración residual de metales pesados, ya que estos están cumpliendo los ECA suelo, a diferencia de lo reportado durante la supervisión materia del presente análisis, por lo que se considera que las acciones de remediación en esta área para el punto ESP-3, han sido realizadas de manera efectiva, no correspondiendo en este extremo del PAS, el dictado de una medida correctiva.
