## RESOLUCIÓN DIRECTORAL N° 0638-2019-OEFA/DFAI

**EXPEDIENTE N°** : 0566-2018-OEFA/DFAI/PAS  
**ADMINISTRADO** : OLYMPIC PERÚ INC, SUCURSAL DEL PERÚ<sup>1</sup>  
**UNIDAD FISCALIZABLE** : LOTE XIII-A  
**UBICACIÓN** : DISTRITO COLAN, PROVINCIA DE PAITA,  
DEPARTAMENTO DE PIURA  
**SECTOR** : HIDROCARBUROS LIQUIDOS  
**MATERIAS** : MEDIDAS DE PREVENCIÓN  
DESCONTAMINACIÓN  
ARCHIVO

#### III.1 **Hecho imputado N° 1: Olympic Perú Inc. Sucursal del Perú no adoptó las medidas de prevención para evitar el derrame de fluido en las líneas de producción de los pozos PN-50 y PN-206 del el Lote XIII A, ocurridos el 07 y 13 de octubre del 2017, respectivamente, generando impactos ambientales negativos en dicho lote.**

**III.2. Hecho imputado N° 2: Olympic no realizó la descontaminación efectiva de la zona afectada por el derrame de fluido en las líneas de producción del pozo PN-206 del Lote XIII-A, ocurrido el 13 de octubre del 2017.**

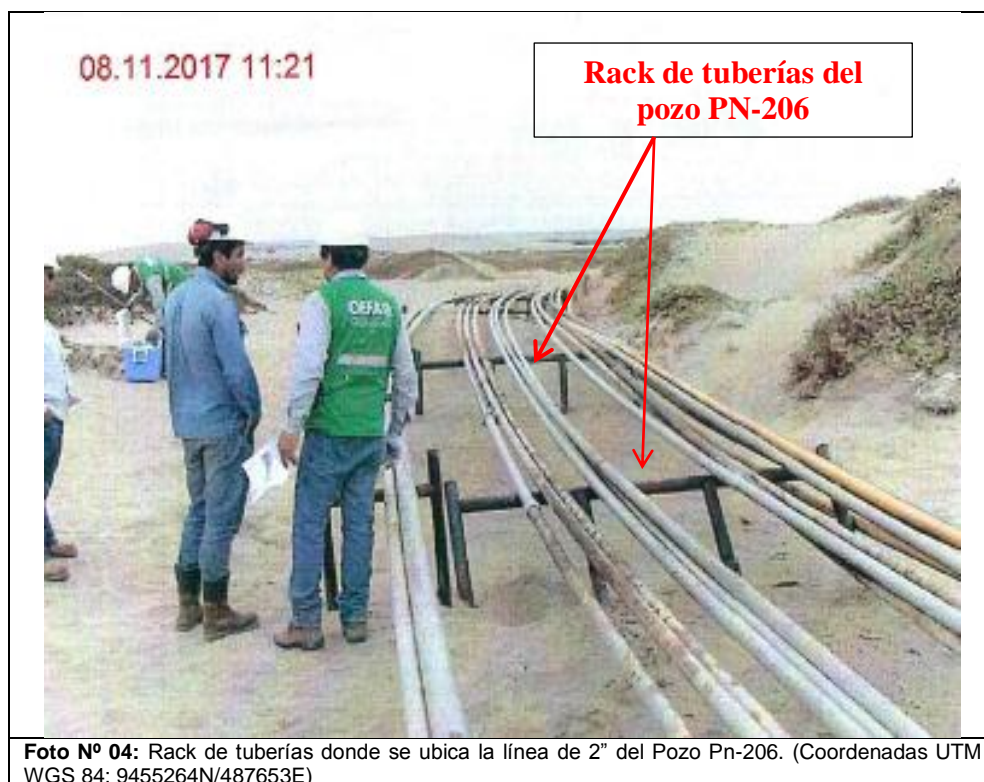
- Una perforación de 3 mm, ocasionada por la corrosión externa en un tramo aéreo de la línea de producción de 2" que sale del pozo PN-206 hacia la batería 3.

21. Asimismo, el derrame ocurrido el 13 de octubre de 2017 se dio en la línea de producción del pozo PN-206, con las siguientes características: Es una tubería de 2" del pozo PN-206, la misma que se encuentra sobre un rack de fierro instalado sobre un suelo en el que predomina la arena suelta, conforme se aprecia a continuación:

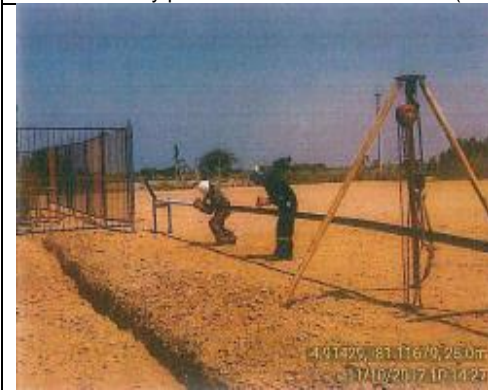
En el Pozo PN-50

<b>Reemplazo de material:</b> Se coloca material de afirmado y de relleno en el área limpiada	<b>Limpieza de la zona:</b> Se realiza excavación y retiro del material contaminado al ATR para su posterior disposición final.

<b>Cambio de línea:</b> Se retira la línea afectada y se reemplaza con una nueva con su respectivo recubrimiento y protección contra la corrosión (Cinta de asfalto)

37. De lo expuesto se verifica que en ambos casos, para el Pozo PN-50 y PN-206, que los tramos de tuberías donde ocurrieron los eventos fueron cambiados en su integridad con sus respectivos recubrimientos y protección contra la corrosión.
38. Asimismo, cabe señalar que mediante Carta S/N de fecha 24 de noviembre de 2017, el administrado remitió los cronogramas de limpieza y remediación de las áreas afectadas por los derrames ocurridos en los pozos PN50 y PN206, conforme se muestra a continuación:

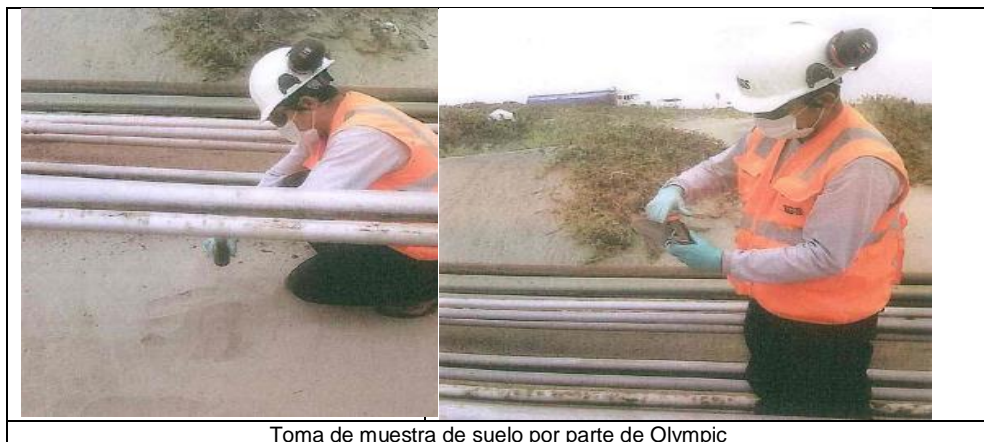
43. De la tabla precedente se evidencia que las concentraciones de fracciones de hidrocarburo F1, F2 y F3 se encuentran por debajo de los Estándares de Calidad Ambiental para suelo – uso industrial. Asimismo, como medio de prueba remitió las siguientes fotografías del monitoreo realizado:

Toma de muestra de suelo por parte de Olympic
