RESOLUCIÓN DIRECTORAL N° 00704-2019-OEFA/DFAI

EXPEDIENTE N° : 0859-2018-OEFA/DFAI/PAS
ADMINISTRADO : MAPLE GAS CORPORATION DEL PERÚ S.R.L.¹
UNIDAD PRODUCTIVA : LOTE 31-E
UBICACIÓN : DISTRITO DE CONTAMANA, PROVINCIA DE UCAYALI Y DEPARTAMENTO DE LORETO
SECTOR : HIDROCARBUROS LÍQUIDOS
MATERIAS : MEDIDAS DE PREVENCIÓN
RESPONSABILIDAD ADMINISTRATIVA
MEDIDA CORRECTIVA
REGISTRO DE ACTOS ADMINISTRATIVOS

III.1. **Único hecho imputado:** Maple Gas Corporation del Perú S.R.L. no adoptó las medidas preventivas para evitar los impactos ambientales negativos generados por el derrame de diez (10) barriles de petróleo crudo en la progresiva KP 13+975 del ducto Pacaya – Puerto Oriente.

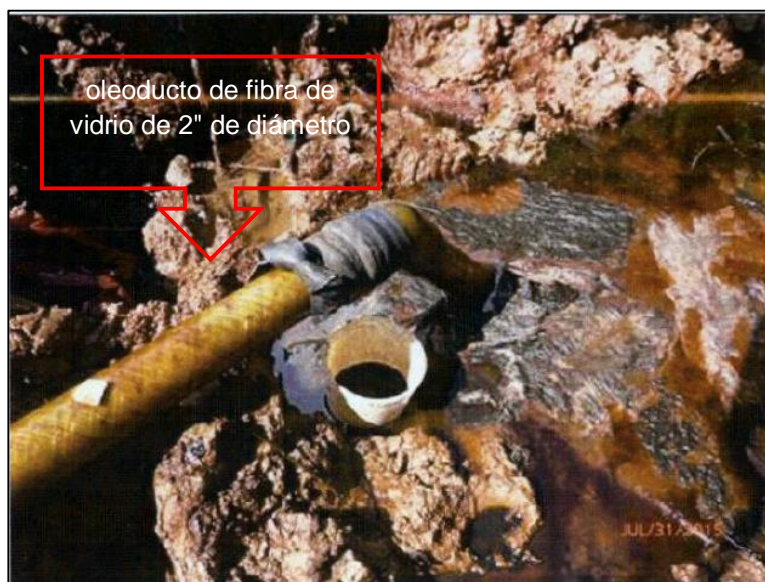
Zona de la ocurrencia del derrame

13. En atención a ello, la Dirección de Supervisión realizó la Supervisión Especial 2015, donde verificó que se produjo el derrame de diez (10) barriles de petróleo crudo, ocasionado por la rotura del codo del oleoducto de fibra de vidrio de 2" de diámetro del Campo Pacaya - Puerto Oriente¹⁷, conforme se sustenta de la fotografía N° 1¹⁸ del Reporte Final de Emergencias Ambientales, en la cual se aprecia que en efecto el codo del ducto de fibra de vidrio de 2" de diámetro ubicado en la progresiva Kp. 13+975 del Campo Pacaya - Puerto Oriente – Lote 31-E, no se encuentra en su lugar, dado que se encontraba desprendido debido al deslizamiento del suelo por la ocurrencia de lluvias características de la zona, conforme se muestra a continuación:

Fuente: Reporte Final de Emergencias Ambientales

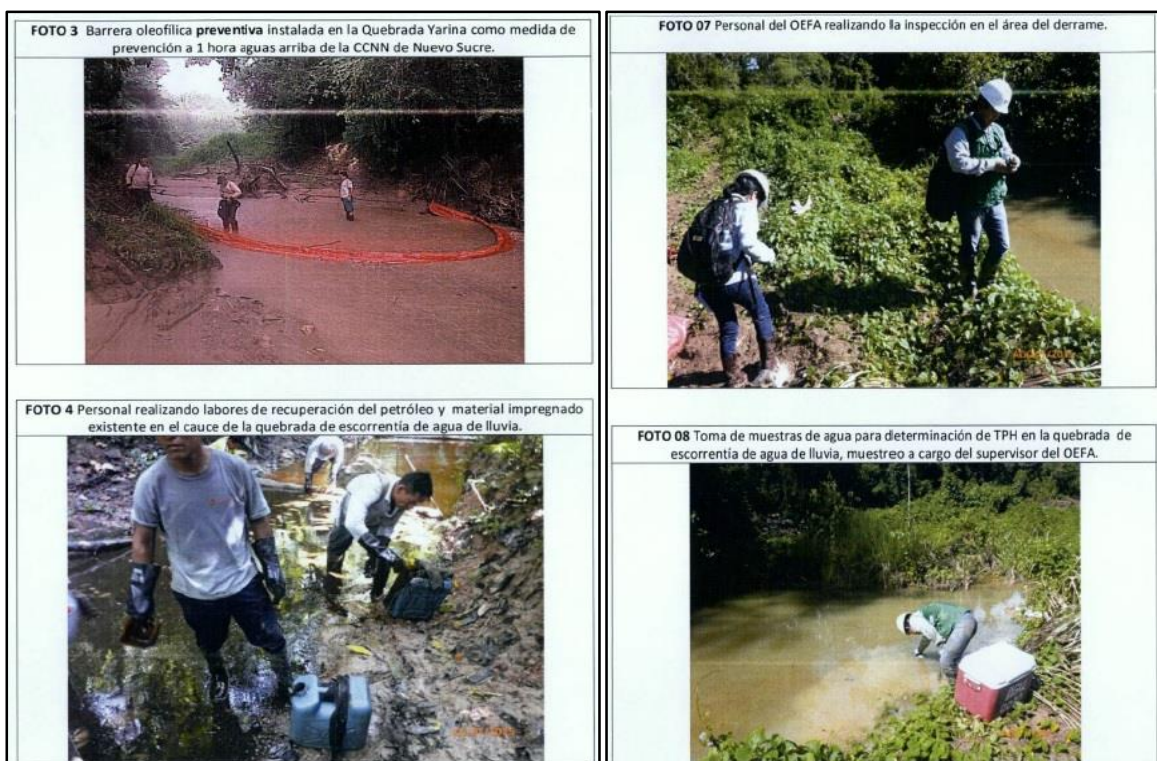
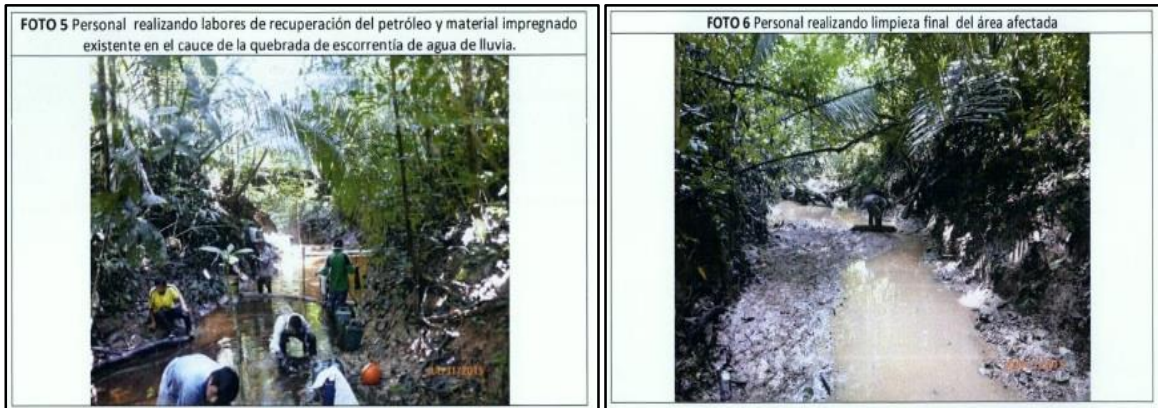
**Imágenes que acreditan la presencia de flora en la zona de ocurrencia
del derrame del 29 de julio del 2015**

31. Sobre el particular, cabe indicar que la Dirección de Supervisión comparó los resultados de monitoreo de calidad de suelo con la categoría de suelo para uso agrícola, dado que en la zona donde ocurrió el derrame, constituye un suelo con alta tasa de presencia de flora local propia de la zona de selva, conforme consta en los registros fotográficos N° 3, 4, 5, 6, 7 y 8 del Informe de Supervisión⁴², que se muestran a continuación:

Fuente: Informe de Supervisión.

28. Cabe acotar que, los valores resultantes del muestreo de suelo, han sido comparados con los ECA para Suelo de uso agrícola; toda vez que, de acuerdo con los registros fotográficos N° 4, 5, 6, 7 y 8 del Informe de Supervisión³⁰, las muestras han sido tomadas **en un suelo con alta tasa de presencia de flora local propia de la zona selva**.
