RESOLUCIÓN DIRECTORAL N° 00731-2019-OEFA/DFAI

EXPEDIENTE N° : 1384-2018-OEFA/DFAI/PAS
ADMINISTRADO : CNPC PERÚ S.A.¹
UNIDAD PRODUCTIVA : LOTE X
UBICACIÓN : DISTRITO EL ALTO, PROVINCIA DE TALARA Y
DEPARTAMENTO DE PIURA
SECTOR : HIDROCARBUROS LÍQUIDOS
MATERIAS : MEDIDAS DE PREVENCIÓN
REPORTE PRELIMINAR Y FINAL DE EMERGENCIAS
AMBIENTALES
RESPONSABILIDAD ADMINISTRATIVA
MEDIDA CORRECTIVA
ARCHIVO
REGISTRO DE ACTOS ADMINISTRATIVOS

III.1. Hecho imputado N° 1: CNPC Perú S.A. no adoptó las medidas de prevención para evitar la generación de impactos ambientales negativos, toda vez que se detectaron suelos impregnados con hidrocarburos en un área de aproximadamente 56 m², ubicada a 74 metros al noreste del Pozo 11376 del Yacimiento Carrizo del Lote X, debido al derrame ocurrido el 6 de julio del 2016.

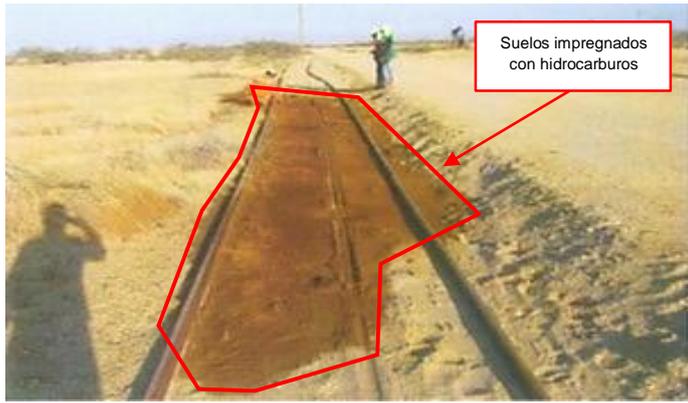
<p>Descripción: Vista del área afectada por hidrocarburos en un área aproximada de 56 m². Coordenadas UTM: 9514012 N – 480248 E.</p>				
Fotografía N° 02

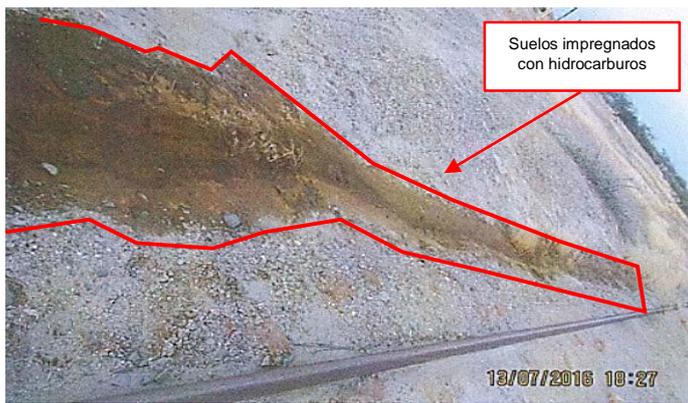
<p>Descripción: Vista de la extensión del área afectada por hidrocarburos. Coordenadas UTM: 9513990 N – 480273 E.</p>

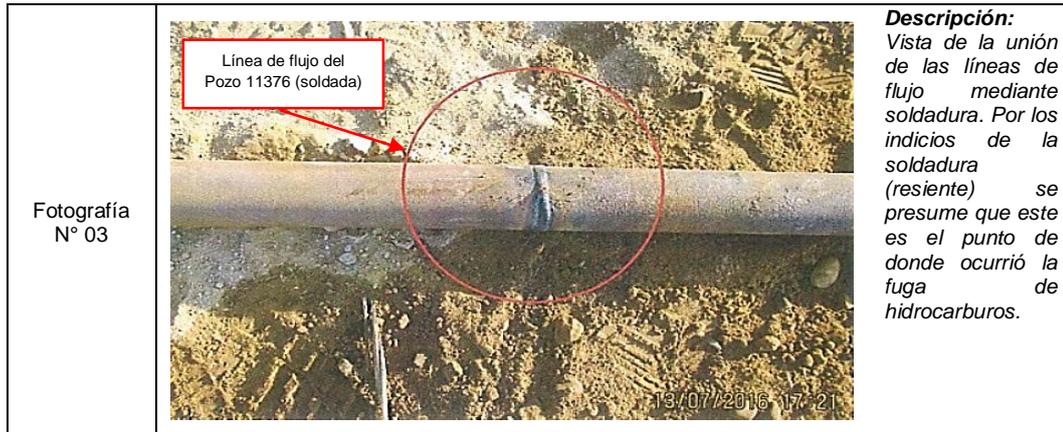
Documento	Contenido				
Acta de Supervisión Directa S/N del 15 de julio del 2016 ¹⁴	<p align="center">“Acta de Supervisión Directa S/N Hallazgos</p> <table border="1"> <tr> <td>N°</td> <td></td> </tr> <tr> <td>1</td> <td>(...) El derrame y/o fuga de hidrocarburo se habría producido a consecuencia de un <u>cambio de tubería de una línea de flujo</u> (se observó que la tubería habría sido soldada).</td> </tr> </table> <p>(...).”</p> <p align="right">(Lo subrayado es agregado)</p>	N°		1	(...) El derrame y/o fuga de hidrocarburo se habría producido a consecuencia de un <u>cambio de tubería de una línea de flujo</u> (se observó que la tubería habría sido soldada).
N°					
1	(...) El derrame y/o fuga de hidrocarburo se habría producido a consecuencia de un <u>cambio de tubería de una línea de flujo</u> (se observó que la tubería habría sido soldada).				
Informe de Supervisión Directa N° 5440-2016-OEFA/DS-HID del 24 de noviembre del 2016 ¹⁵	<p align="center">“Informe de Supervisión Directa N° 5440-2016-OEFA/DS-HID</p> <p align="center">IV. 1. Hallazgos de presunta infracción administrativa</p> <p>Hallazgo N° 01: (...)</p> <p>(...) Asimismo, de lo observado en campo y de la información presentada (Carta CNPC-APLX-OP-325-2016) se establece que el administrado no habría cumplido con (...):</p> <ul style="list-style-type: none"> • <u>Contener el fluido para evitar su esparcimiento</u> a través de barreras (oleofílicas o elaboradas con suelo del área de manera manual o mecánica): Durante la supervisión <u>se observó el esparcimiento del fluido sin ningún tipo de contención</u> por lo que ocasionó la afectación de una mayor área. (...). <p>(...).”</p> <p align="right">(Lo subrayado es agregado)</p>				
Fotografía N° 01
