RESOLUCIÓN DIRECTORAL N° 0773-2019-OEFA-DFAI

EXPEDIENTE N° : 1238-2018-OEFA/DFAI/PAS
ADMINISTRADO : DOE RUN PERÚ S.R.L. EN LIQUIDACIÓN EN MARCHA¹
UNIDAD PRODUCTIVA : COBRIZA
UBICACIÓN : DISTRITO DE SAN PEDRO DE CORIS, PROVINCIA DE CHURCAMPÁ, DEPARTAMENTO DE HUANCÁVELICA
SECTOR : MINERÍA
MATERIA : RESPONSABILIDAD ADMINISTRATIVA

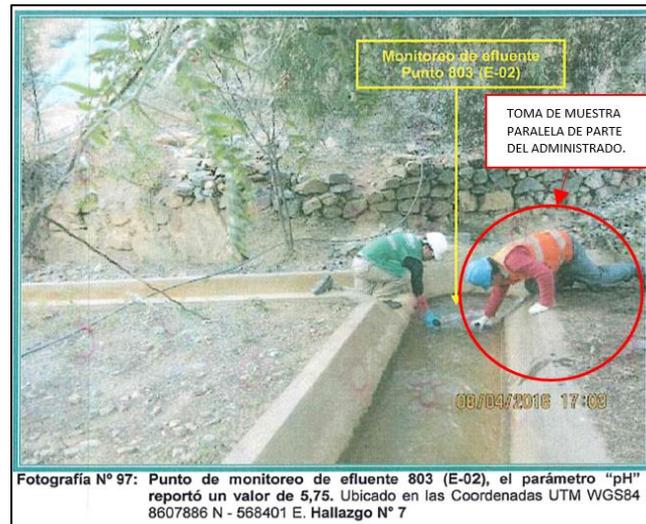
82. Sin embargo, se descarta la toma de una contramuestra pues como se mencionó anteriormente, ambas partes tomaron muestras en paralelo; mas no se trata de una porción de la misma muestra que haya sido tomada en la misma condición, con el mismo procedimiento, al mismo tiempo; tal como se advierte a continuación:

Fuente: Panel fotográfico del informe de supervisión directa N° 1702-2018-OEFA/DS-MIN.

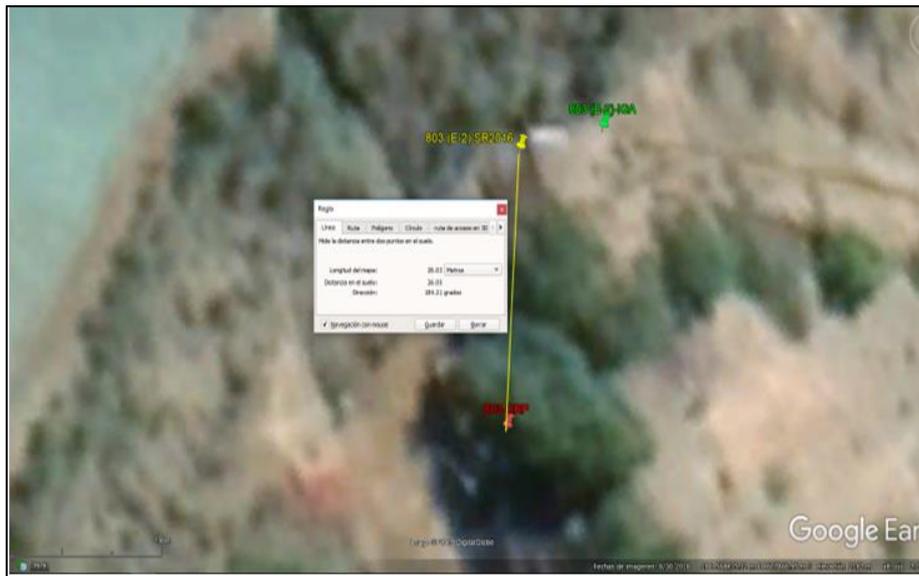
88. De la conversión realizada se advierte que las nuevas coordenadas son: 8 607 860 N y 568 399 E; por tanto, de la georreferenciación de ambas coordenadas se advierte que distan 26 m una de la otra según se puede apreciar en la siguiente imagen de Google Earth, por lo que considerando el error del equipo (GPS), se entiende que serían la misma ubicación:

Imagen que muestra los puntos de monitoreo 803 (E-2) registrado por OEFA y el punto de monitoreo 803 registrado por el administrado (DRP), los cuales distan 26 m aproximadamente.

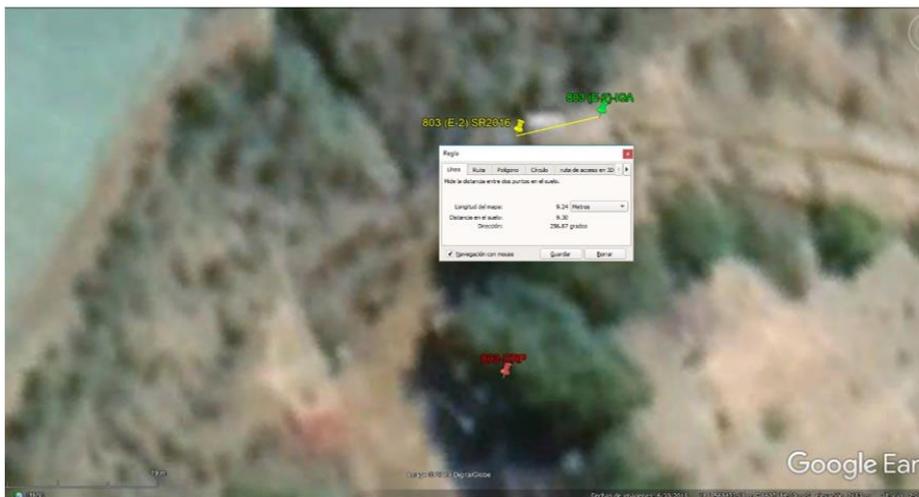
Imagen que muestra la distancia del punto registrado por OEFA [803 (E-2)], el cual es 9 m aproximadamente de punto contemplado en el instrumento de gestión ambiental – Programa de Monitoreo Ambiental (PMA), distancia mucho menor respecto del punto registrado por el administrado [803].

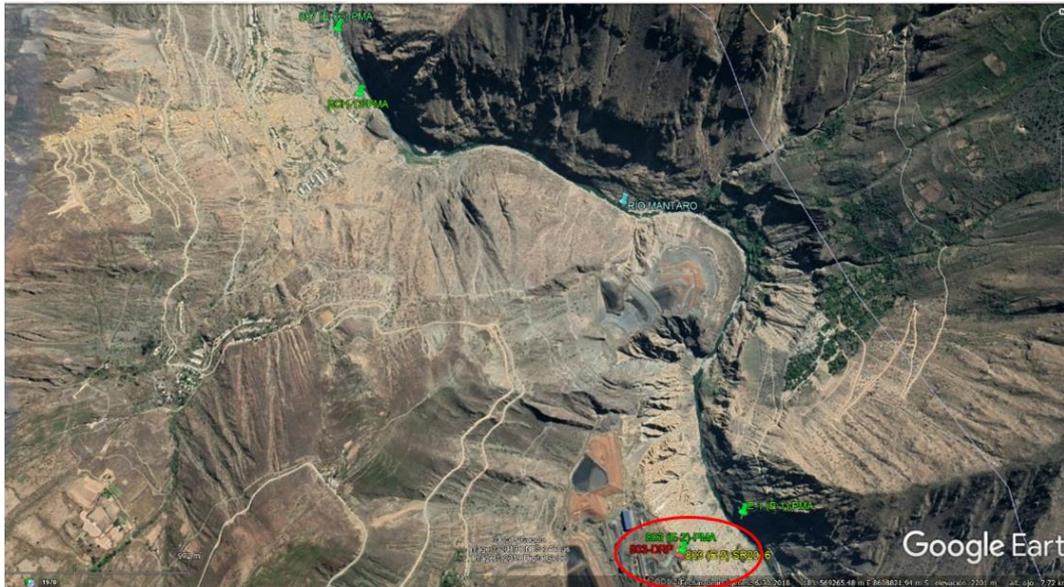
89. Respecto de que las coordenadas no concordarían con las coordenadas contempladas en el Programa de Monitoreo Ambiental (anexo 1), del ploteo de las ubicaciones de los efluentes de este programa vs los puntos de monitoreo evaluados por OEFA y del administrado, se advierte que éstos están cercanos, a excepción de los puntos 807 (E-2)-PMA y ECH-13-PMA, al punto 803 (E-2) del Programa de Monitoreo Ambiental (PMA), el cual corresponde al agua de salida del sedimentador de la planta concentradora, según se puede visualizar en las siguientes imágenes de Google Earth:

Imagen que muestra la ubicación de los efluentes contemplados en el PMA, así como la ubicación del punto evaluado por OEFA en la supervisión 2016 [803 (E-2)-SR2016] y el punto registrado por el administrado [803-DRP], ambos están cerca al punto contemplado en el PMA [803 (E-02)-PMA] del Instrumento Ambiental.

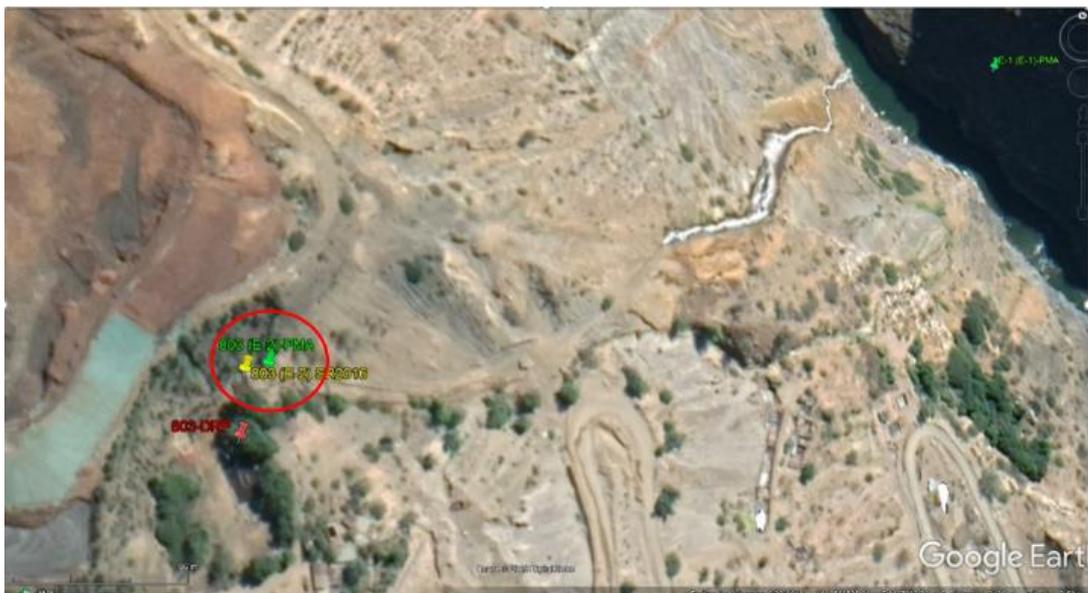
Imagen ampliada del sector de la planta concentradora, muestra la ubicación de los efluentes contemplados en el PMA, 803 (E-2)-PMA y E-1 (E-1), así como la ubicación de los puntos evaluados por OEFA [803 (E-2)-SR2016] y por el administrado [803-DRP] en la Supervisión Regular 2016, de la imagen se advierte que ambos puntos evaluados durante la Supervisión Regular 2016 están cerca del punto contemplado en el PMA [803 (E-02)-PAMA], pero que la ubicación registrada por OEFA está mucho más cerca que la del administrado, por lo que si correspondería al punto imputado y que presentó excedencia de pH.

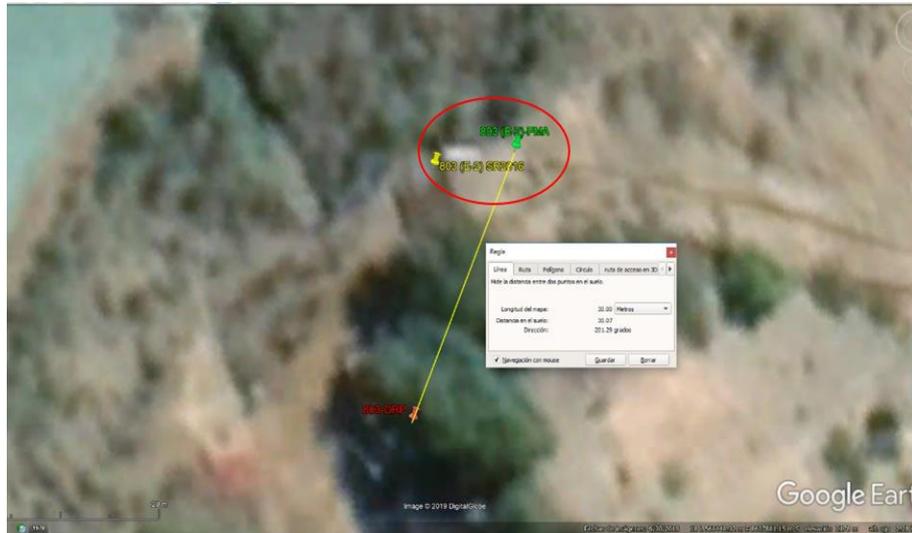
Imagen que muestra que la ubicación del punto de monitoreo registrada por parte de OEFA está más cercana al punto contemplado en el PMA, respecto del administrado (30 m aproximadamente).

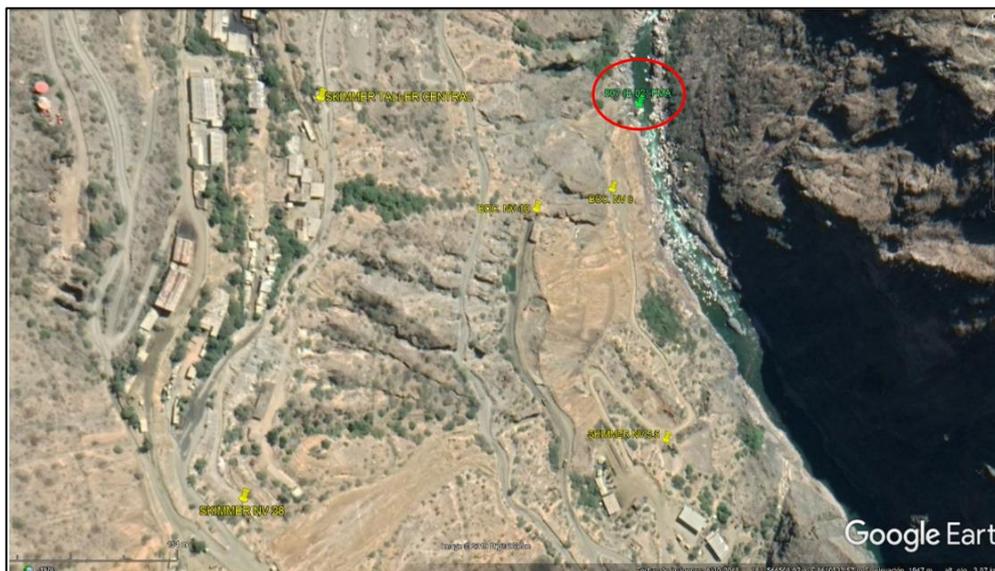
90. Respecto del anexo 2, de la verificación de las coordenadas de estos efluentes (E-1 y E-2), contempladas en la Resolución Directoral N° 012-2016-ANA-DGCRH, se advierte que el punto E-1 corresponde al punto de monitoreo E-1 (E-1)-PMA, y el punto de monitoreo E-2 corresponde al punto 807 (E-2)-PMA, el cual se encuentra en el sector de las bocaminas y Skimmer, según se puede visualizar en la siguiente imagen:

Imagen que muestra la ubicación del punto de control E-2 [807 (E-2)-PMA], el cual se ubica en la zona de las bocaminas y Skimmers.

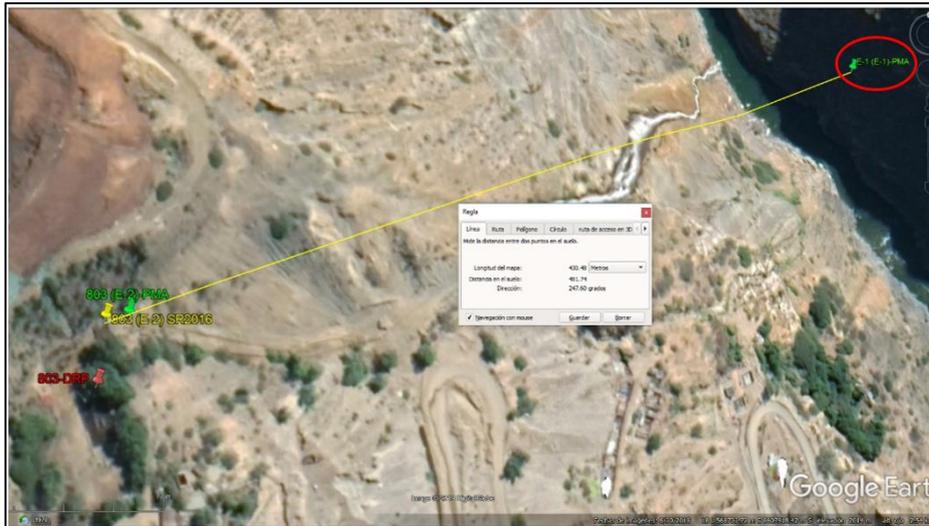
91. Asimismo, el punto E-1 [E-1 (E-1)-PMA], está en la zona del presente hecho imputado; sin embargo, se encuentra a 430 m aproximadamente del punto imputado [803 (E-2)-SR2016], según se aprecia en la siguiente imagen:

Imagen que muestra al punto E-1 de la resolución, el cual según las coordenadas corresponde al punto [E-1 (E-1)-PMA], el cual dista 430 m aproximadamente del punto registrado en la Supervisión Regular 2016, en donde se verificó la excedencia del parámetro pH.

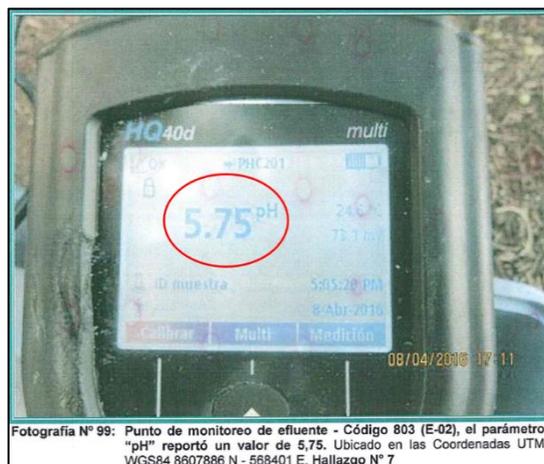
92. Ahora bien, respecto a que se tomó una muestra paralela del efluente correspondiente a la salida del sedimentador de la planta concentradora (803), y en el cual se registró un pH de 8.12; cabe precisar que esta muestra tomada por el administrado no constituye una contramuestra que desvirtuó el presente hecho imputado; además, el administrado no ha acreditado que el equipo utilizado para la lectura haya estado calibrado, así como el electrodo, las soluciones patrones, etc.
93. Del mismo modo, el administrado tampoco ha acreditado que este equipo haya sido verificado previamente en campo con sus respectivos soluciones estándares y que haya mostrado o registrado la lectura en la pantalla (a través de una fotografía, video); además que los monitores hayan cumplido estrictamente con el protocolo de monitoreo correspondiente; tal como se mostró en los medios de prueba de OEFA:

Fuente: Panel fotográfico del informe de supervisión directa N° 1702-2018-OEFA/DS-MIN.

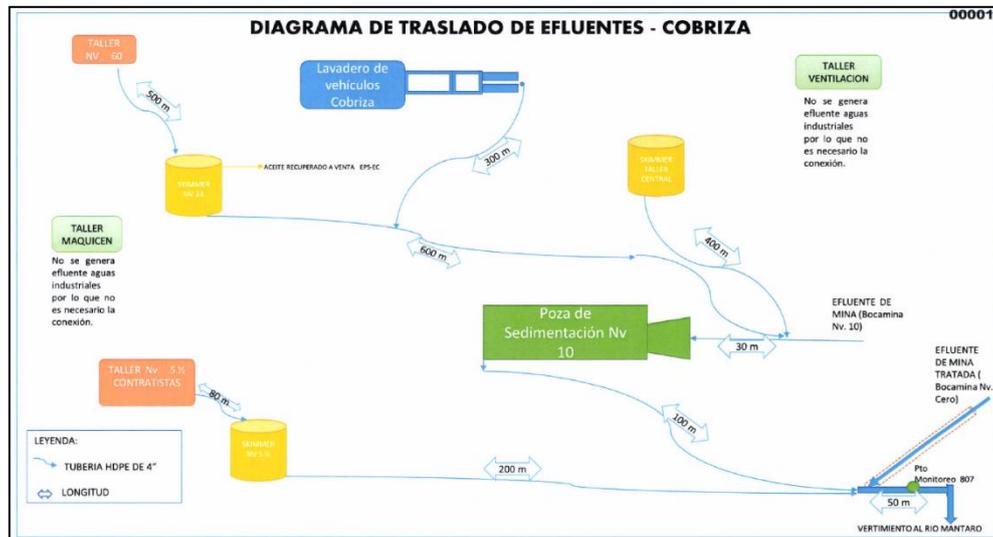
El diagrama del sistema de traslado de los efluentes se muestra en el **Anexo 02**.

Fuente: Pagina 19 del archivo 2749709 (escrito), detalle gráfico del manejo de efluentes provenientes de los Skimmer aprobado en la MTD.

115. Por tanto, el administrado ha contemplado la descarga de los flujos (efluentes tratados) provenientes de los Skimmer del Nv. 28, Skimmer del taller Central y Skimmer del Nv. 5.5 a través de la línea de aguas de mina (Efluentes de la bocamina Nivel 0 y Nivel 10), y en el punto de vertimiento 807 (E-2) en la MTD aprobada

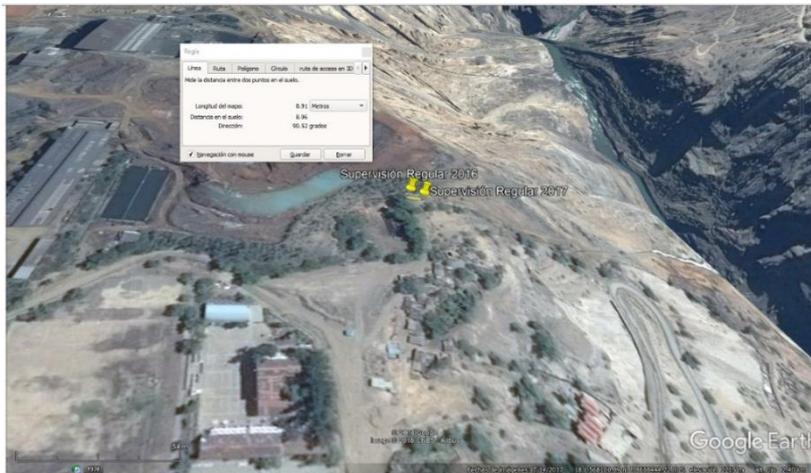
Ploteo de coordenadas Supervisiones Regulares 2016 - 2017

126. Por lo anterior, considerando que en la Supervisión Regular 2017 se ha verificado que en el punto de descarga es 803 (E-2) el parámetro pH se encuentra dentro de los NMP, no existe la necesidad de ordenar la reversión, restauración, rehabilitación, reparación o, al menos, la mitigación de la situación alterada por la conducta infractora³³.
