RESOLUCIÓN DIRECTORAL N° 00805-2019-OEFA/DFAI

EXPEDIENTE N° : 0946-2018-OEFA/DFAI/PAS
ADMINISTRADO : CNPC PERÚ S.A.¹
UNIDAD PRODUCTIVA : LOTE X
UBICACIÓN : DISTRITO EL ALTO, PROVINCIA DE TALARA Y
 DEPARTAMENTO DE PIURA
SECTOR : HIDROCARBUROS LÍQUIDOS
MATERIAS : MEDIDAS DE PREVENCIÓN
 ACONDICIONAMIENTO Y ALMACENAMIENTO DE
 RESIDUOS SÓLIDOS PELIGROSOS Y NO
 PELIGROSOS
 SISTEMAS DE CONTENCIÓN, RECOLECCIÓN Y
 TRATAMIENTO DE FUGAS Y DERRAMES
 INSTRUMENTO DE GESTIÓN AMBIENTAL
 RESPONSABILIDAD ADMINISTRATIVA
 MEDIDAS CORRECTIVAS
 ARCHIVO
 REGISTRO DE ACTOS ADMINISTRATIVOS

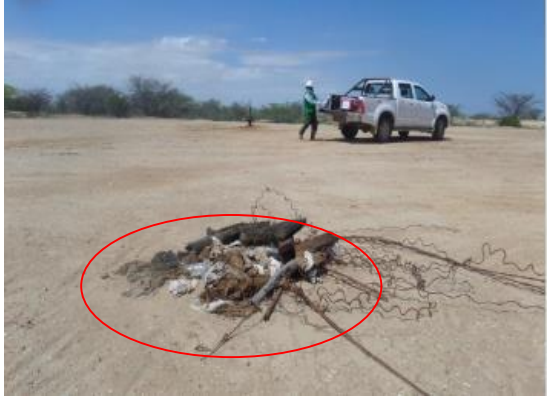
Cuadro N° 3: Fotografías presentadas por el administrado

| Hallazgo detectado durante la supervisión (registro fotográfico N° 50) | Fotografía presentada por el administrado que evidencia el retiro del residuo sólido |
| Hallazgo detectado durante la supervisión (registro fotográfico N° 51) | Fotografía presentada por el administrado que evidencia el retiro del residuo sólido |

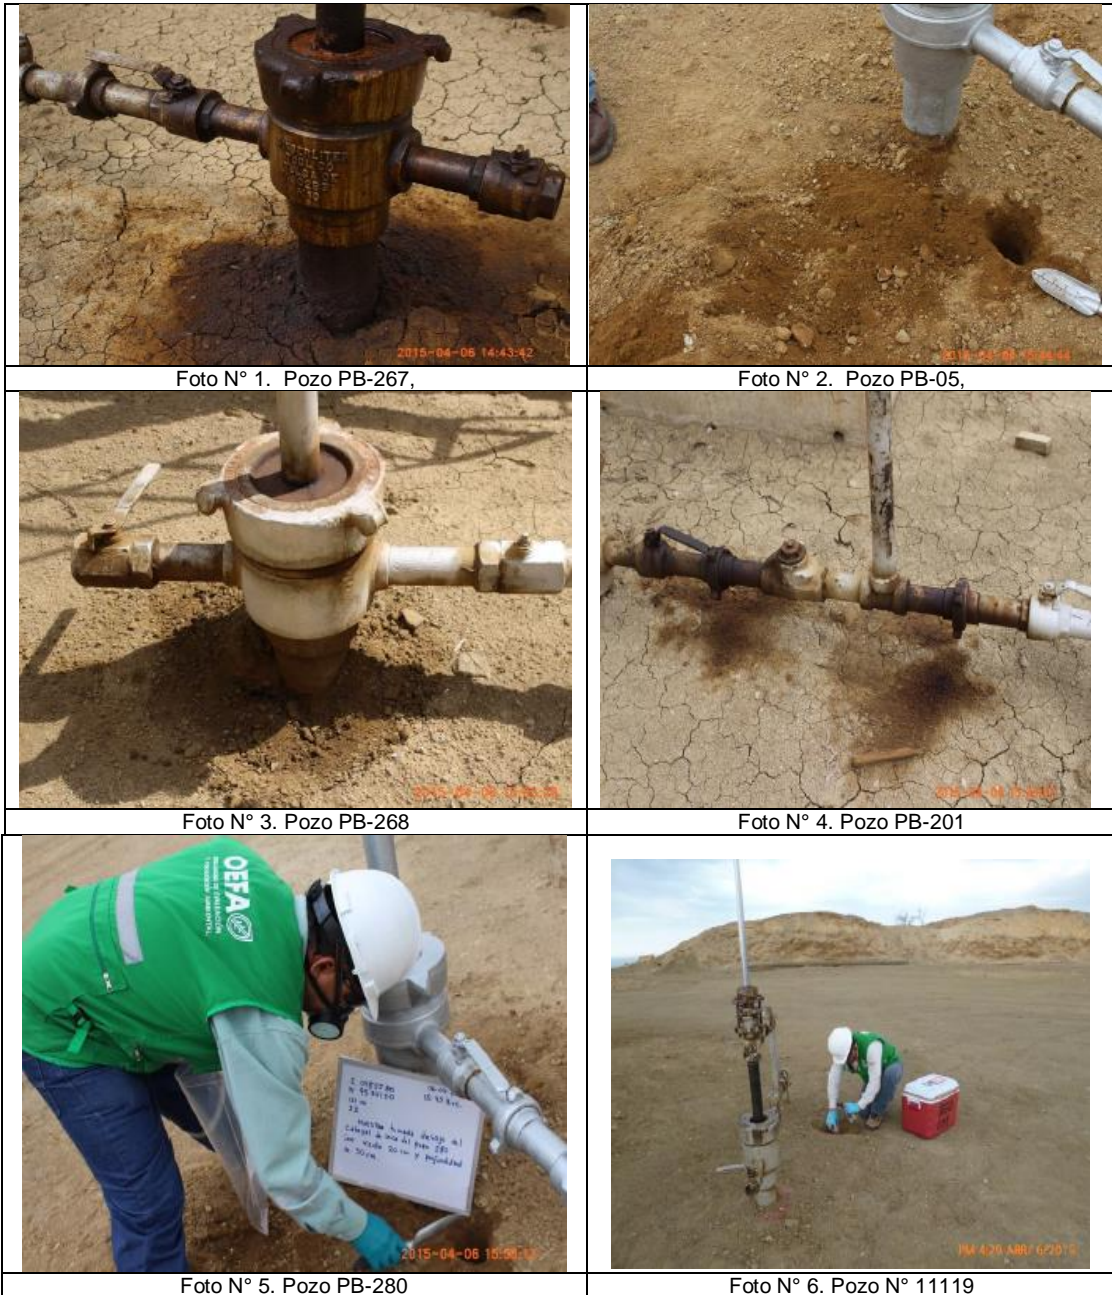
Cuadro N° 7: Registros fotográficos que acreditan la falta de implementación de un sistema de contención, recolección y tratamiento ante fugas o derrames de los pozos del Lote X

58. En el marco de las Supervisiones Regulares 2015, la Dirección de Supervisión detectó la falta de sistemas de contención, recolección y tratamiento ante fugas o derrames en diversas plataformas de pozos del Lote X, conforme se detalla a continuación⁵⁶:

65. No obstante lo anterior, de los registros fotográficos precedentes se evidencia que el administrado no implementó sistemas de contención, recolección y tratamiento ante fugas o derrames en las plataformas de cuarenta y tres (43) pozos del Lote X, siendo los siguientes:

142. Dicha medida correctiva tiene como finalidad de que el administrado acredite que en las plataformas de cuarenta y tres (43) pozos ubicados en el Lote X, cuente con sistemas de contención, recolección y tratamiento ante fugas o derrames de hidrocarburos, los mismos que deberán contar con las características necesarias para la contención de líquidos ante un eventual derrame, de tal manera que se evite generar daño al ambiente durante el desarrollo de las actividades; de ese modo, cumpla con la normativa vigente.

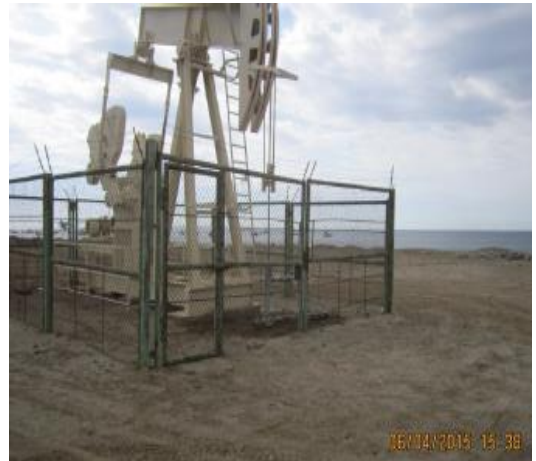
Foto N° 25. Pozo EA-1710D

60. Cabe indicar que, en los registros fotográficos N° 4, 25, 31 y 42⁵⁹ que obran en el Informe de Supervisión Directa N° 3146-2016- OEFA/DS-HID, se advierte que no se visualizan los cabezales de los pozos PB-201, EA-1710D, EA-2041 y EA-6228; por tanto, no existe certeza si estos cuentan con sistema de contención, recolección y tratamiento ante fugas o derrames. Asimismo, respecto al pozo AA8327D consignado en el Informe de Supervisión Directa N° 1525-2016-OEFA/DS-HID, se advierte que no obra registro fotográfico alguno que acredite que el referido pozo no cuenta con sistema de contención, recolección y tratamiento ante fugas o derrames.
