RESOLUCIÓN DIRECTORAL N° 00811-2019-OEFA/DFAI

EXPEDIENTE N° : 1793-2017-OEFA/DFSAI/PAS
ADMINISTRADO : ELECTRO ORIENTE S.A.¹
UNIDAD FISCALIZABLE : CENTRAL TERMOELECTRICA BELLAVISTA
UBICACIÓN : DISTRITO DE BELLAVISTA, PROVINCIA DE BELLAVISTA Y DEPARTAMENTO DE SAN MARTIN
SECTOR : ELECTRICIDAD
MATERIA : RECURSO DE RECONSIDERACIÓN INFUNDADO

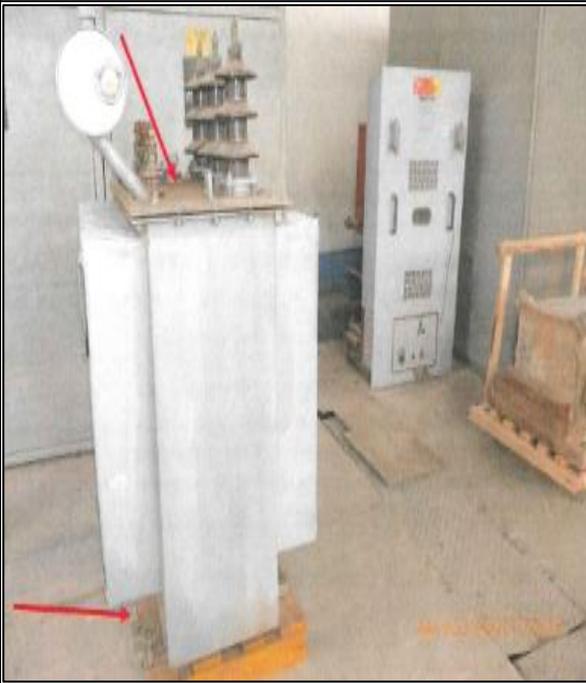
| Supervisión Regular 2016 | Fotografía N° 1 del escrito de Reconsideración |
|---|---|
| Transformador detectado en la acción de supervisión en la CT Bellavista, en el interior de la Casa de Máquinas. | Transformador encima de un sistema de contención anti derrames |
| Fuente: Fotografía N° H03-1 del Informe Preliminar de Supervisión Directa N° 609-2016-OEFA/DS-ELE | Fuente: Escrito con Registro N° E-26801 del 28 de marzo de 2019. |

- Electro Oriente debe:
 - (i) Implementar un sistema de contención ante posibles derrames del transformador.
 - (ii) Realizar la limpieza del transformador que resume aceite dieléctrico por los bordes.

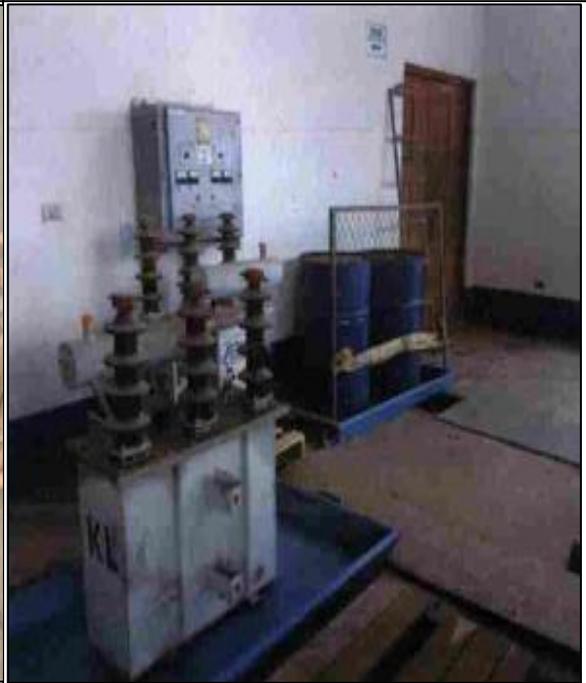
38. Al respecto, la fotografía presentada por el administrado muestra el almacenamiento de un transformador sobre un sistema de contención anti derrames. No obstante, se advierte que esta no cuenta con fecha cierta, ni se encuentra georreferenciada con coordenadas UTM - WGS84²⁴.
39. Asimismo, de la revisión de la fotografía N° 1 del recurso de reconsideración, se advierte que el transformador en desuso no cuenta con las mismas características

de forma y tamaño²⁵ que el evidenciado durante la Supervisión Regular 2016, ubicado en el interior de la casa de máquinas de la CT Bellavista.

²⁵ La fotografía N° 1 del recurso de reconsideración muestra un transformador distinto evidenciado durante la Supervisión Regular 2016, en cuenta a dimensiones y características observadas en el tanque principal y herrajes.

²⁶ La fotografía N° 1 del escrito de reconsideración no ha sido tomada desde el mismo ángulo de visión de la Fotografía N° H03-1 del Informe Preliminar de Supervisión Directa N° 609-2016-OEFA/DS-ELE.

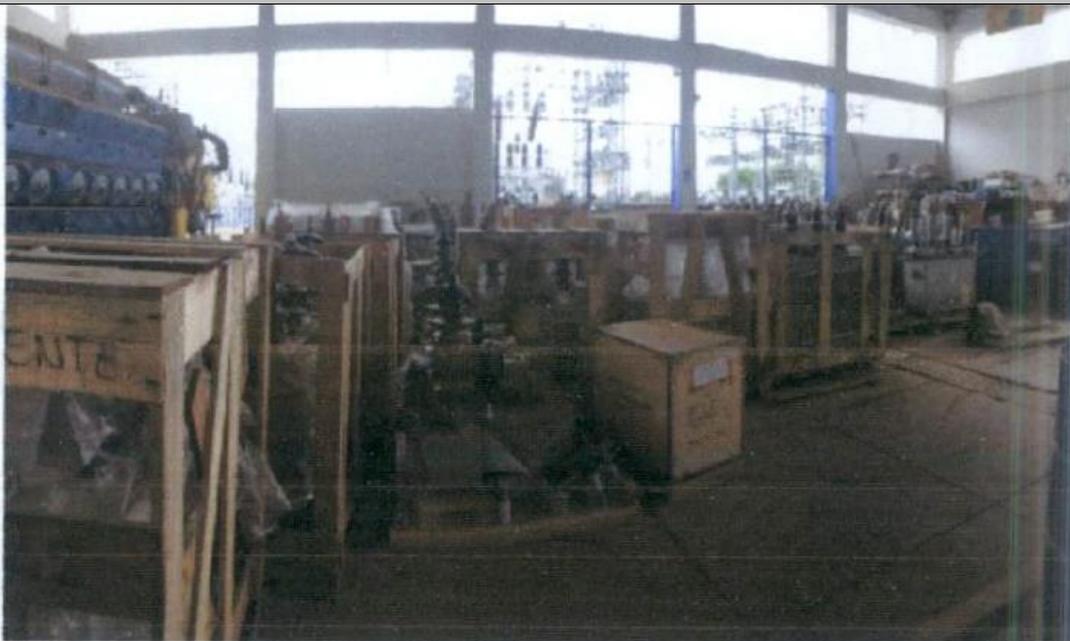
Fotografía N° 2 del escrito de Reconsideración

Estado actual de los transformadores

51. Del análisis de la fotografía presentada por el administrado en su recurso de reconsideración, se observa a transformadores dentro de cajas de madera, ubicados sobre un área. No obstante, se advierte que esta no cuenta con fecha cierta, ni se encuentra georreferenciada con coordenadas UTM - WGS84²⁷.

52. Asimismo, debido a que la fotografía no se encuentra georreferenciada con coordenadas UTM – WGS 84, no se acredita fehacientemente la ubicación exacta de los transformadores y, del análisis de la misma no se puede inferir que las instalaciones que constan en las imágenes en evaluación guardan correspondencia con el interior de la Casa de Máquinas²⁸.

²⁸ La fotografía N° 2 del escrito de reconsideración no ha sido tomada desde el mismo ángulo de visión de la Fotografía N° H04-2 del Informe Preliminar de Supervisión Directa N° 609-2016-OEFA/DS-ELE.

- i) Electro Oriente debe realizar el correcto almacenamiento de los residuos peligrosos y no peligrosos.
55. En razón de lo señalado, podemos concluir que la nueva prueba presentada por el administrado, no resulta suficiente para acreditar fehacientemente el adecuado almacenamiento de los residuos sólidos peligrosos y no peligrosos (transformadores en desuso, trapos con hidrocarburo, envases usados conteniendo pintura, envase de compuestos químicos, entre otros).

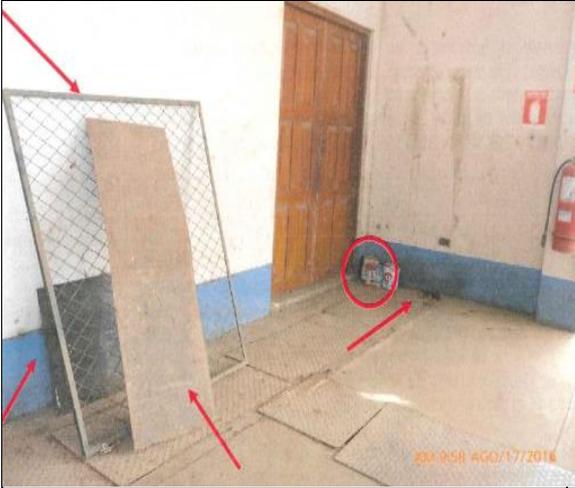
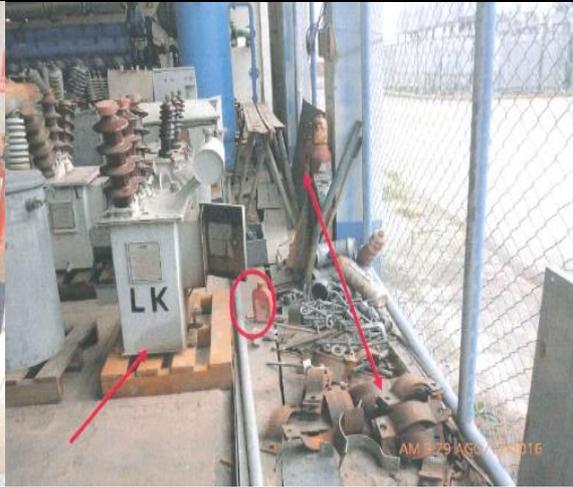
| Fotografía N° H04-1 del Informe Preliminar de Supervisión Directa N° 609-2016-OEFA/DS-ELE | Fotografía N° H04-2 del Informe Preliminar de Supervisión Directa N° 609-2016-OEFA/DS-ELE |

| Fotografía N° H04-1 del Informe Preliminar de Supervisión Directa N° 609-2016-OEFA/DS-ELE | Fotografía N° H04-2 del Informe Preliminar de Supervisión Directa N° 609-2016-OEFA/DS-ELE |
|--|--|
| <p>Se observa en el interior de la casa de máquinas de la CT Bellavista, latas de pintura, una malla y una plancha metálica junto a una plancha de vidrio.</p> | <p>Se observa un envase PVC con contenido de elementos químicos y un transformador de potencia impregnado con elementos oleosos y materiales metálicos usados en el interior de la casa de máquinas de la CT Bellavista.</p> |
