## RESOLUCIÓN DIRECTORAL N° 0868-2019-OEFA/DFAI

**EXPEDIENTE N°** : 3087-2018-OEFA/DFAI/PAS  
**ADMINISTRADO** : YARA PERÚ S.R.L.<sup>1</sup>  
**UNIDAD FISCALIZABLE** : PLANTA FELIPE  
**UBICACIÓN** : DISTRITO Y PROVINCIA DE PAITA,  
DEPARTAMENTO DE PIURA  
**SECTOR** : INDUSTRIA  
**MATERIA** : ARCHIVO

#### III.1. **Hecho imputado N° 1: El administrado no cuenta con un almacén central para el almacenamiento de residuos peligrosos, que cumpla con las disposiciones establecidas en la Ley de Gestión Integral de Residuos Sólidos y su Reglamento.**

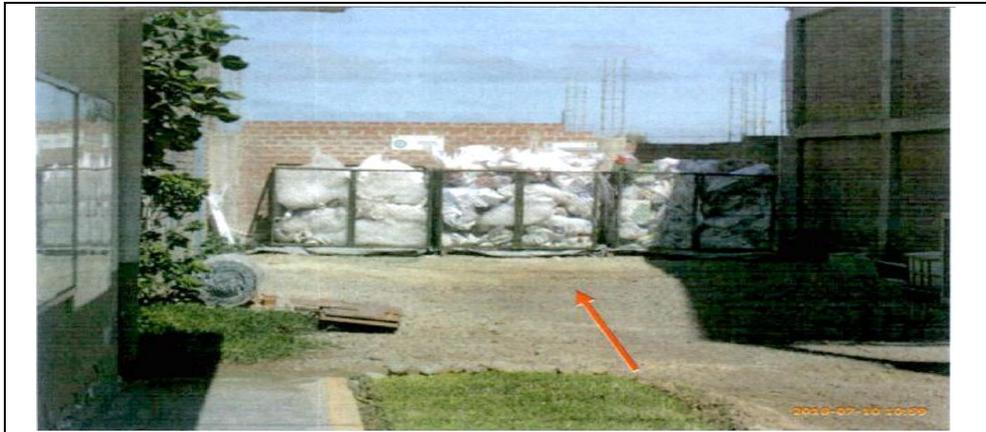
**Fotografía N° 24:** Vista del área denominada "Estación de residuos sólidos", en donde el administrado acopia residuos peligrosos (costales vacíos de polietileno de los productos sólidos como: Felipe K, Felipe Nitrato de Calcio Ac., Felipe K-15, Yara Tera Krista MOP, Yara Tera Krista SOP, Yara Tera Krista UP y Yara Tera Krista MKP) y residuos no peligrosos (bolsas de polietileno transparente), todos los residuos sólidos antes señalados se encuentran acopiados en tres (3) contenedores de estructura y malla metálica. Esta área presenta terreno afirmado cubierto por cascajo (fragmentos de piedra).

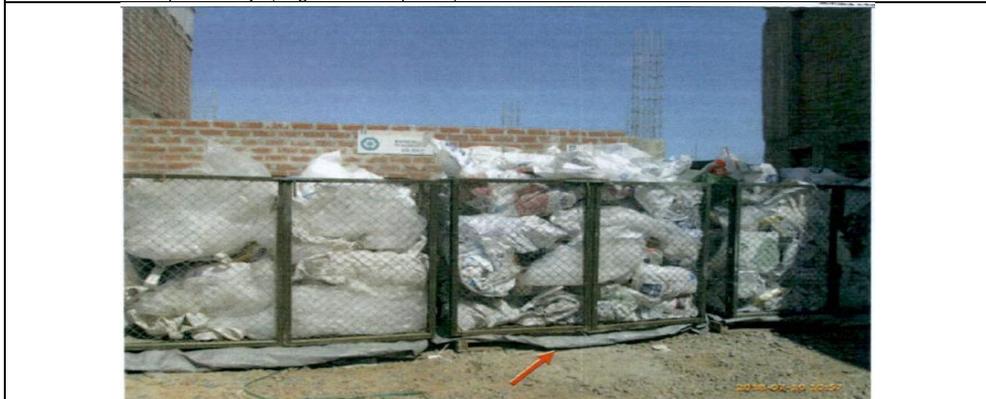
- Piso no contaba con material impermeable y resistente, solo costales de polietileno colocados sobre parihuela de madera y rodeado de terreno afirmado cubierto por cascajo (fragmentos de piedra)
- No cuenta con techo
- No se encuentra cercada
- No considera su almacenamiento de acuerdo a su compatibilidad física y química (residuos no peligrosos y peligrosos)
- No cuenta con sistema de drenaje o contención

**Fotografía N° 25:** De la vista anterior, los contenedores metálicos son colocados sobre parihuelas de madera y sobre terreno afirmado cubierto de costales de polietileno y a la intemperie.

13. En ese sentido, la Autoridad Supervisora concluyó que el administrado durante la Supervisión Regular 2018 no contaba con un área para acopiar sus residuos sólidos peligrosos generados en la Planta Felipe, de conformidad a lo establecido en el artículo 54° del Reglamento de la Ley de Gestión Integral de Residuos Sólidos aprobado por Decreto Supremo N° 014-2017-MINAM (en adelante, RLGIRS); toda vez que dicha área no contaba con las siguientes condiciones: no se encontraba techada, sistemas de impermeabilización, contención y drenaje acondicionados y apropiados, pisos impermeables y resistente, entre otros, como se puede observar a continuación:

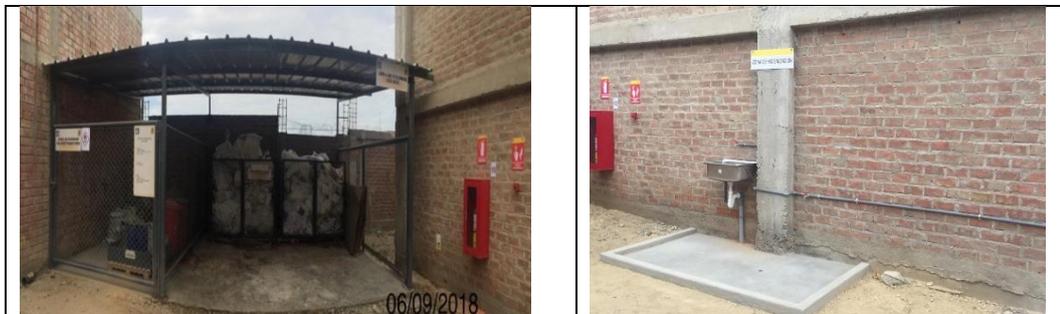
**Panel Fotográfico<sup>18</sup>**

19. La revisión de dichas imágenes permite determinar que el administrado implementó un sistema de higienización operativos compuesto por un sistema de lavado. En tal sentido, se verificó la implementación de un área para el acopio de sus residuos sólidos peligrosos, toda vez que dicha área reúne las condiciones técnicas para acopiar dichos residuos, tal como se detalla en el siguiente cuadro resumen:

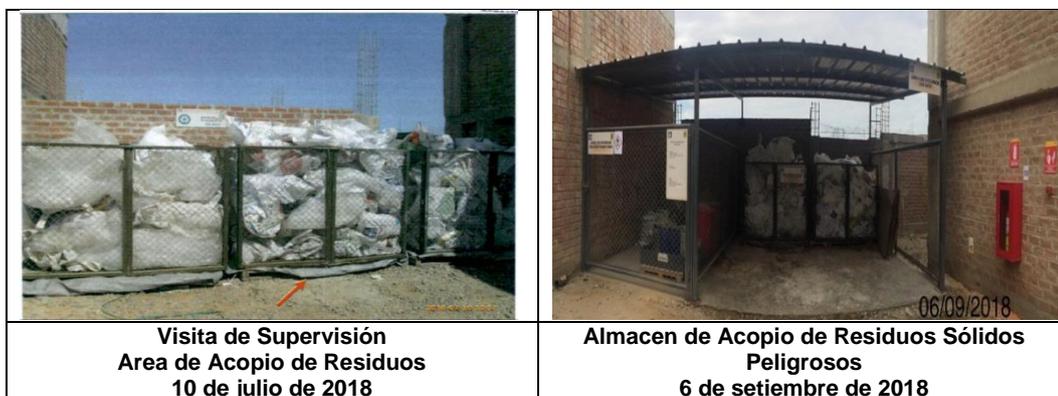
20. De acuerdo al análisis realizado, las acciones implementadas por el administrado permiten concluir que el administrado subsanó su conducta infractora materia de análisis con anterioridad al inicio del presente PAS, como se puede observar a continuación:
