RESOLUCIÓN DIRECTORAL N° 0869-2019-OEFA/DFAI

EXPEDIENTE N° : 2927-2018-OEFA/DFAI/PAS
ADMINISTRADO : INTRADEVCO INDUSTRIAL S.A.¹
UNIDAD FISCALIZABLE : PLANTA VENTANILLA
UBICACIÓN : DISTRITO DE VENTANILLA, PROVINCIA
CONSTITUCIONAL DEL CALLAO
SECTOR : INDUSTRIA
RUBRO : FRABRICACIÓN DE DETERGENTES Y JABONES
MATERIA : ARCHIVO

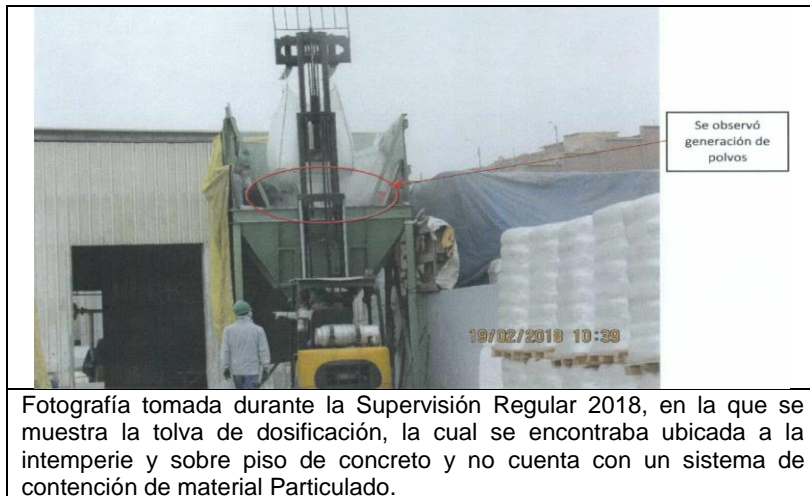
30. De conformidad con lo consignado en el Acta de Supervisión²², durante la Supervisión Regular 2018, la Dirección de Supervisión verificó que el administrado había implementado una tolva de dosificación en la Planta Ventanilla, como parte previa a su proceso de producción, ubicada a la intemperie y sobre piso de concreto, sin contar con un sistema de contención del material particulado generado por el vaciado de los insumos químicos contenidos en los sacos de big bag, conforme se puede observar la siguiente fotografía²³:

31. Asimismo, cabe indicar que el administrado manifestó que dicha implementación de la tolva de dosificación no fue comunicada a la autoridad competente, en el presente caso, al Produce.

32. De acuerdo a lo establecido en el Informe de Supervisión²⁴ y conforme a lo señalado precedentemente, la Dirección de Supervisión concluyó que el administrado implementó una tolva de dosificación en la Planta Ventanilla, la cual no forma parte de los procesos industriales declarados en su DAP, incumpliendo lo establecido en dicho instrumento de gestión ambiental.

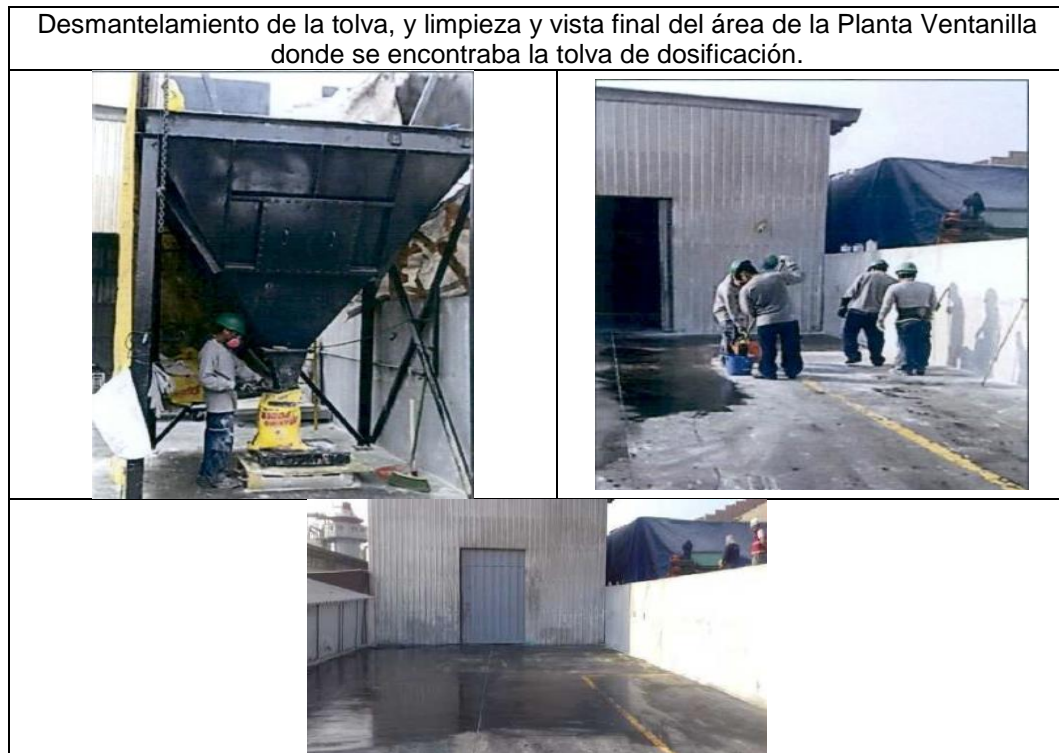
34. Adicionalmente, en el Escrito de Descargos 1, el administrado adjuntó medios probatorios (fotografías) que muestran el desmantelamiento de la tolva de dosificación, siendo que el 19 de mayo de 2018 se concluyó con dicho trabajo, tal como se muestra en las siguientes vistas fotográficas:

N°	Descripción	Fecha
1	Desconexión de las fuentes de energía eléctrica	15 de Mayo del 2018
2	Inicio de Retiro de materiales	15 de Mayo del 2018
3	Desarmado de la estructura que sostiene la tolva	15 de Mayo del 2018
4	Desmontaje de la tolva	15 de Mayo del 2018
5	Desmontaje de las zarandas	15 de Mayo del 2018
6	Colocación de pared metálica en lado este de la sala	15 de Mayo del 2018
7	Traslado de la tolva, zarandas y materiales	15 de Mayo del 2018
8	Limpieza de la zona	16 de Mayo del 2018
