RESOLUCIÓN DIRECTORAL N° 00877-2019-OEFA/DFAI

EXPEDIENTE N° : 0705-2018-OEFA/DFAI/PAS
ADMINISTRADO : CNPC PERÚ S.A.¹
UNIDAD PRODUCTIVA : LOTE X
UBICACIÓN : DISTRITO EL ALTO, PROVINCIA DE TALARA Y
DEPARTAMENTO DE PIURA
SECTOR : HIDROCARBUROS LÍQUIDOS
MATERIAS : MEDIDAS DE PREVENCIÓN
RESPONSABILIDAD ADMINISTRATIVA
MEDIDAS CORRECTIVAS
REGISTRO DE ACTOS ADMINISTRATIVOS

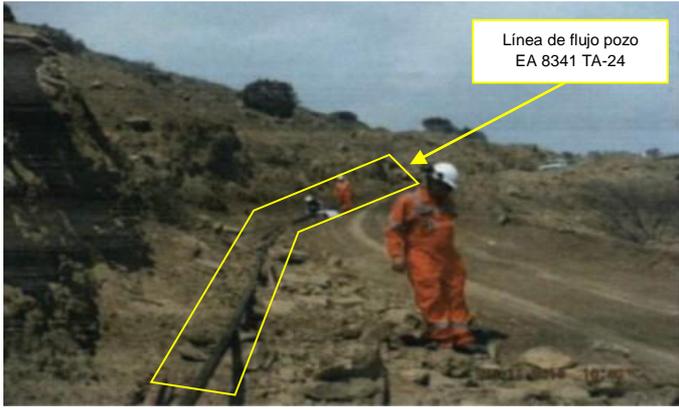
<p>Fotografía N° 03: Se observa la vista panorámica de la trocha carrozable donde se ubica la línea de flujo pozo EA 8341 TA-24. Coordenadas WGS 84 UTM 955009 N - 474199 E.</p>

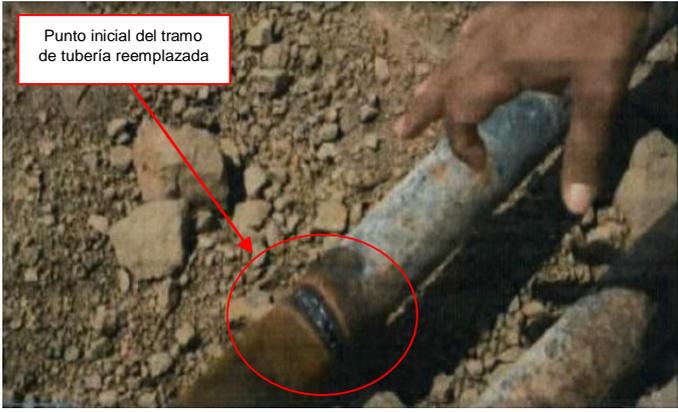
Foto N° 4

<p>Punto inicial del tramo de tubería reemplazada</p>	<p>Fotografía N° 04: Se observa el tramo inicial del punto de cambio de la tubería EA 8341 TA-24. Coordenadas WGS 84 UTM 9525009 N - 474199 E.</p>
Foto N° 5

147. Finalmente, mediante la Orden de Trabajo N° 555712 de fecha 23 de noviembre del 2015, el administrado evidenció que realizó el reemplazo del tramo de la tubería de 2 3/8" de diámetro de la línea de flujo del pozo EA 8341 de la Batería TA-24 del Lote X, como parte de las actividades de corrección, lo que fue corroborado por la Dirección de Supervisión durante la Supervisión Especial 2015, conforme se muestra en los siguientes registros fotográficos:

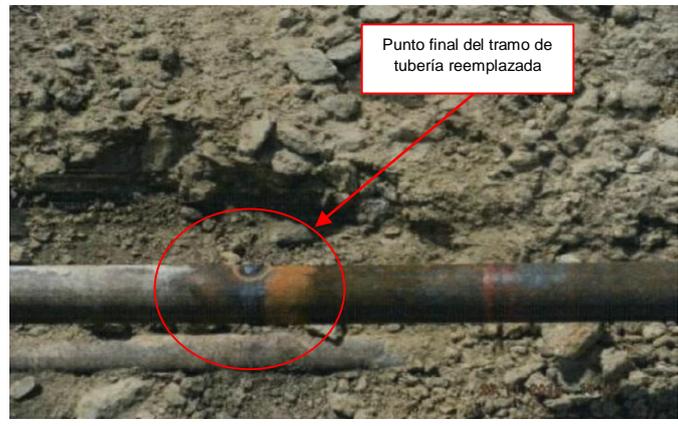
<p>Punto final del tramo de tubería reemplazada</p>	<p>Fotografía N° 05: Se observa el tramo final de la tubería de cambio. Coordenadas WGS 84 UTM 9524989 N - 474240 E.</p>
Foto N° 7

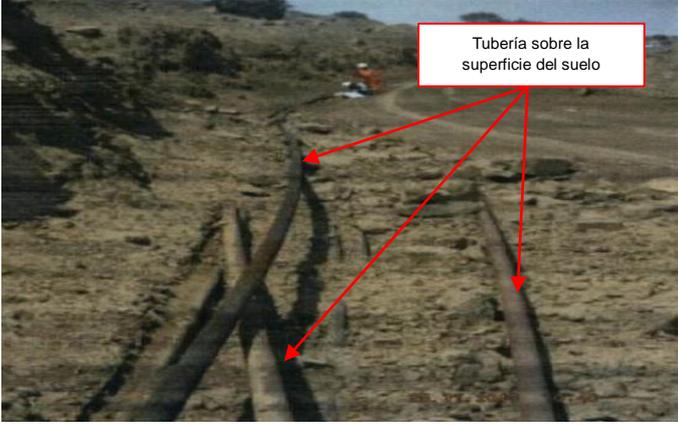
<p>Tubería sobre la superficie del suelo</p>	<p>Fotografía N° 07: Se observa las tuberías a nivel de la superficie del suelo.</p>
Foto N° 12

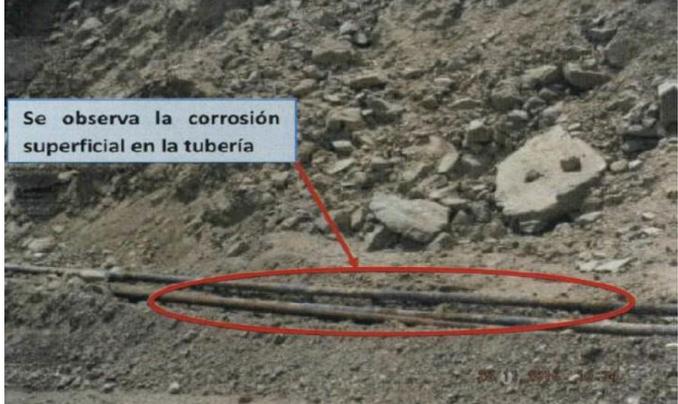
<p>Se observa la corrosión superficial en la tubería</p>	<p>Fotografía N° 12: Se observa la corrosión externa en la tubería.</p>

19. Ahora bien, entiéndase por corrosión a un fenómeno inevitable a largo plazo, puesto que debilita la integridad estructural de la tubería, tal como ocurrió en el presente caso, el cual provocó una perforación pasante irregular bajo las dimensiones y posiciones descritas en el párrafo precedente, pues de haberse implementado de manera oportuna las medidas de prevención en la línea de flujo contra los efectos de la corrosión externa, pudo haber sido detectado de manera oportuna y no se hubiera suscitado el derrame del fluido de producción el 23 de noviembre del 2015.

20. Es preciso resaltar que en el Reporte de Falla en la Línea de Flujo del Pozo EA 8341 TA-24²⁷, el administrado reconoció que el derrame ocurrió por corrosión externa; sin embargo, el administrado no evidenció haber realizado acción alguna de mantenimiento en la línea de flujo del pozo EA 8341 de la Batería TA-24 del Lote X, previamente a la fecha de suscitado el derrame de 3,24 barriles de fluido de producción.

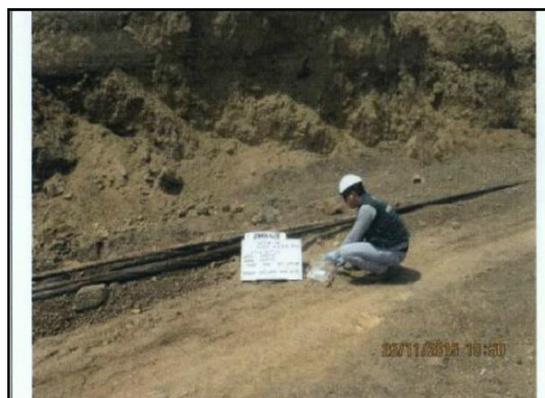
Fotografía N° 09. Punto de muestreo de suelo ubicado a 81 m en dirección al NO del Pozo 442, la profundidad de la muestra de suelo 0,25 m.

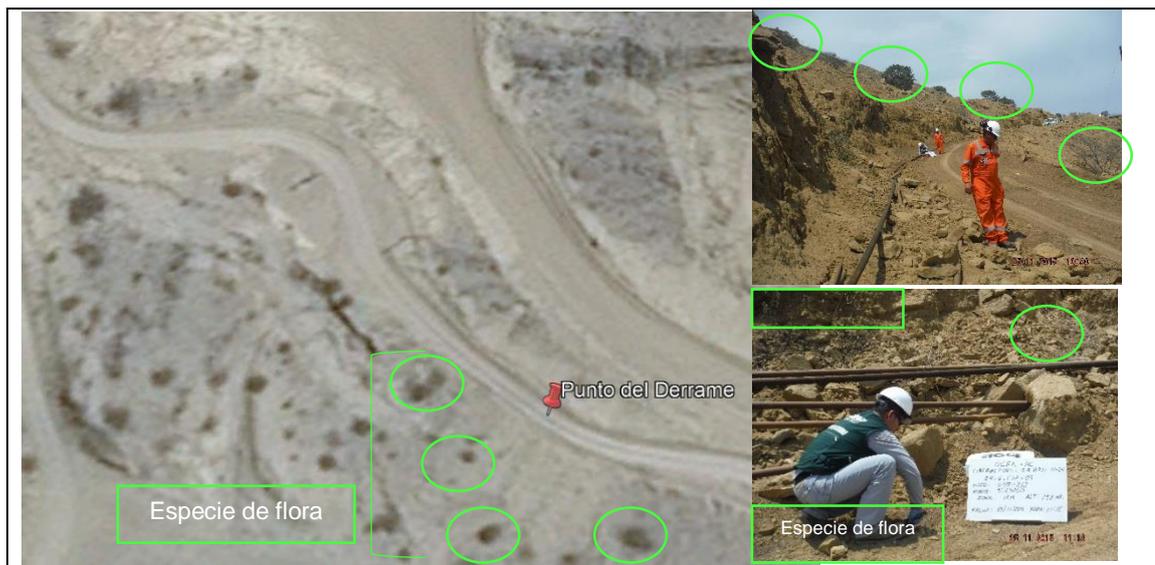
Imagen N° 3: Imagen satelital del punto donde ocurrió el derrame

126. A través del programa de georreferenciación de Google Earth, se procedió a ubicar el área donde se sucitó el derrame del 23 de noviembre del 2015, verificándose, las condiciones y cercanía con respecto a la presencia de flora y hábitat de fauna, siendo que la flora sirve de sustento a diferentes especies de este ecosistema, conforme se encuentra indicado en el PAMA.

Fuente: Google Earth y Registro Fotográfico levantado durante la Supervisión Especial 2015
Elaborado por la Dirección de Fiscalización y Aplicación de Incentivos del OEFA.
