Organismo de Evaluación y  
Fiscalización Ambiental - OEFA

## RESOLUCIÓN DIRECTORAL N° 0956-2019-OEFA-DFAI

**EXPEDIENTE N°** : 3203-2018-OEFA/DFAI/PAS  
**ADMINISTRADO** : COMPAÑÍA MINERA SAN IGNACIO DE MOROCOCHA S.A.A.<sup>1</sup>  
**UNIDAD FISCALIZABLE** : SAN VICENTE  
**UBICACIÓN** : DISTRITO DE VITOC, PROVINCIA DE CHANCHAMAYO Y DEPARTAMENTO DE JUNIN  
**SECTOR** : MINERÍA  
**MATERIA** : LÍMITES MÁXIMOS PERMISIBLES

#### III.1. Único Hecho imputado N° 1: El administrado excedió los Límites Máximos Permisibles en el punto de control E-6, respecto al parámetro de Sólidos Totales Suspendidos.

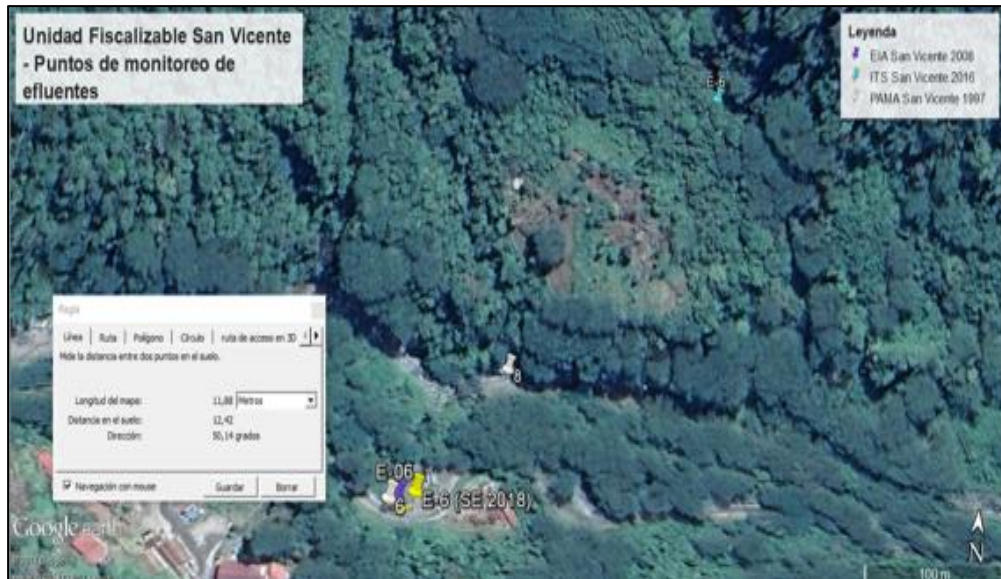
- Siendo así, luego de plotear los mencionados puntos de control conjuntamente con las coordenadas registradas donde se advirtió la descarga del efluente que es materia de la presente imputación, se observa que las mismas coinciden, conforme se muestra a continuación:

- Por tanto, se tiene que el punto de control E-6 es un punto de control contemplado en un instrumento de gestión ambiental, respecto del cual se estableció en el ITS San Vicente que sus valores debían ser comparados con lo establecido en el Decreto Supremo N° 010-2010-MINAM.
- Al respecto, el límite máximo permisible para el parámetro Sólidos Totales Suspendidos se encuentra detallado en el Anexo 1 del Decreto Supremo N° 010-2010-MINAM:

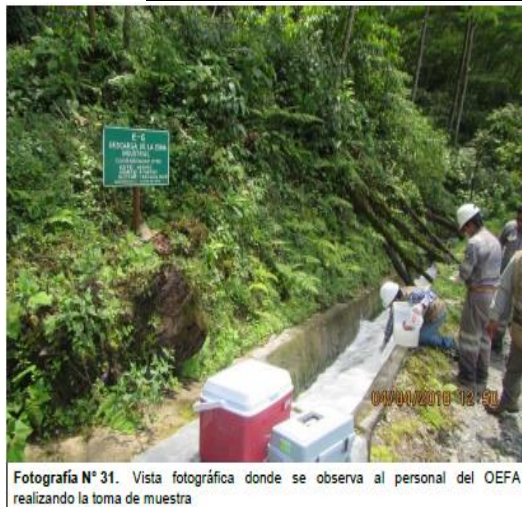
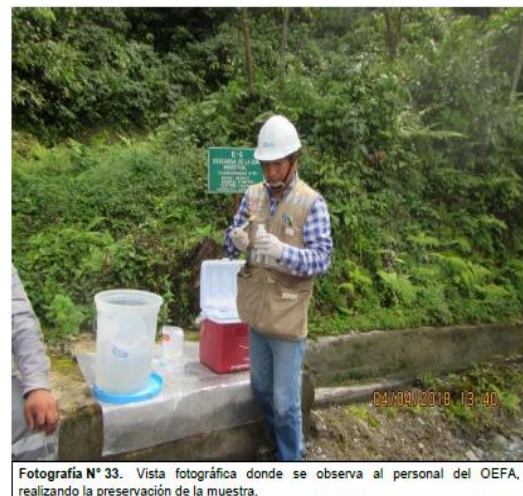
**Toma y preservación de la muestra del punto de control E-06**

42. De otro lado, la SFEM también precisó que, en el presente caso también se efectuó el seguimiento y control del muestreo siguiendo los lineamientos establecidos en el Protocolo de monitoreo de calidad de agua, aprobado mediante Resolución Directoral N° 044-94-EM/DGAA; además, no se obtuvo observaciones en la recepción de las muestras por el laboratorio; ya que, dicho laboratorio no registró observaciones en el respectivo Informe de Ensayo de los resultados analíticos, advirtiéndose la conformidad del mismo.
43. Ahora bien, en cuanto a la toma y preservación de la muestra del punto de control E-06, cabe indicar que, su traslado y posterior análisis se realizó de acuerdo lo establecido en los numerales 4.5.2 (Toma de muestra), 4.5.3 (Mediciones de campo), y 4.5.4 (Preservación de la muestra) del Protocolo de Monitoreo de Calidad de Agua<sup>28</sup>, tal como se muestra a continuación:

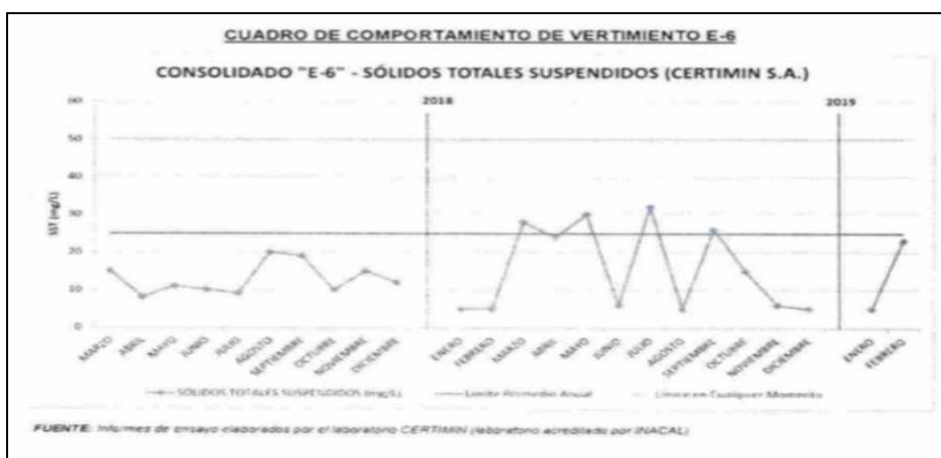
- 45. En tal sentido, la SFEM indicó que lo alegado por el administrado no desvirtúa el presente hecho imputado en este extremo del PAS.
- 46. De otro lado, el administrado señala que cuenta con un sistema de tratamiento y controles a los vertimientos en la actualidad; a fin de sustentar ello, presenta un cuadro de comportamientos del vertimiento E-06, respecto al parámetro Sólidos Totales en Suspensión:

- 47. Sobre el particular, la SFEM se advierte que, el administrado presentó una muestra de valores mensuales para el parámetro Sólidos Totales Suspendedos desde marzo de 2017 hasta febrero de 2019. Dichos los valores no superan el límite de 50 mg/L para ningún mes; sin embargo, no se adjunta informes de ensayo que sustenten los resultados indicados; por tanto, lo alegado por el administrado no desvirtúa el presente hecho imputado en este extremo.
- 48. La SFEM señaló que, si bien, el administrado posterior a la Supervisión Especial 2018 para el parámetro Sólidos Totales Suspendedos cumpliría con los LMP establecido en el Decreto Supremo N° 010-2010-MINAM; no corrige ni subsana el presente hecho imputado; toda vez que, conforme lo establecido en el Decreto Supremo N° 010-2010-MINAM, la obligatoriedad en el cumplimiento de los LMP es exigible en cualquier momento.

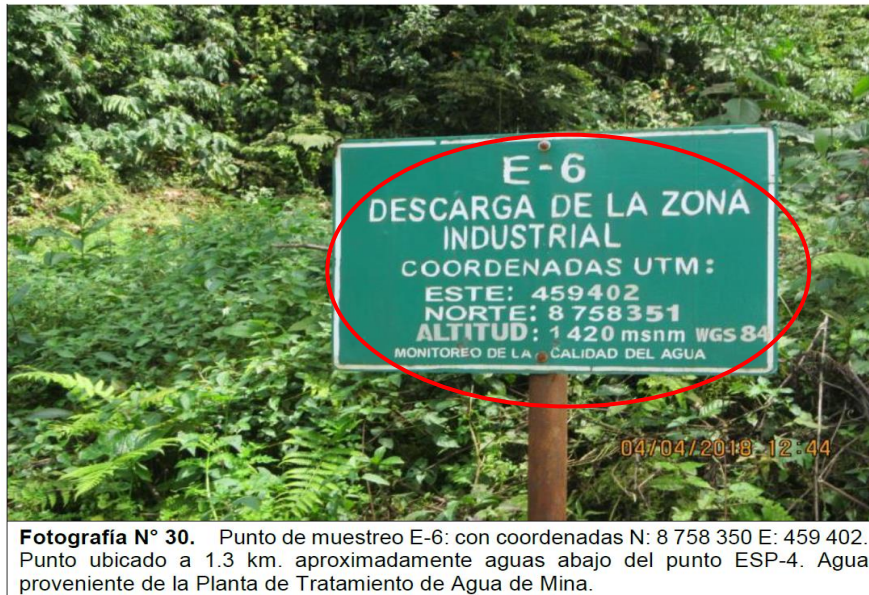
### Punto de muestreo E-06

70. En la imagen anterior, se observa que en el letrero se describe las coordenadas **E 459402 y N 8758351 WGS 84** que al compararlas con las coordenadas **E 459402 y N 8758350 WGS 84** registradas durante la Supervisión Especial 2018, se advierte que la diferencia es de cero (0) metros en el lado Este y un (1) metro en el lado Norte, por tanto, es la ubicación exacta del punto de control E- 6.
