RESOLUCIÓN DIRECTORAL N° 00965-2019-OEFA/DFAI

EXPEDIENTE N° : 3007-2018-OEFA/DFAI/PAS
ADMINISTRADO : PARQUE EOLICO MARCONA S.A.C.¹
PARQUE EOLICO TRES HERMANAS S.A.C.²
UNIDAD PRODUCTIVA : CENTRAL EOLICA MARCONA Y CENTRAL
EOLICA TRES HERMANAS
UBICACIÓN : DISTRITO DE MARCONA, PROVINCIA DE
NAZCA, DEPARTAMENTO DE ICA
SECTOR : ELECTRICIDAD
MATERIAS : RESPONSABILIDAD ADMINISTRATIVA
ARCHIVO
MULTA

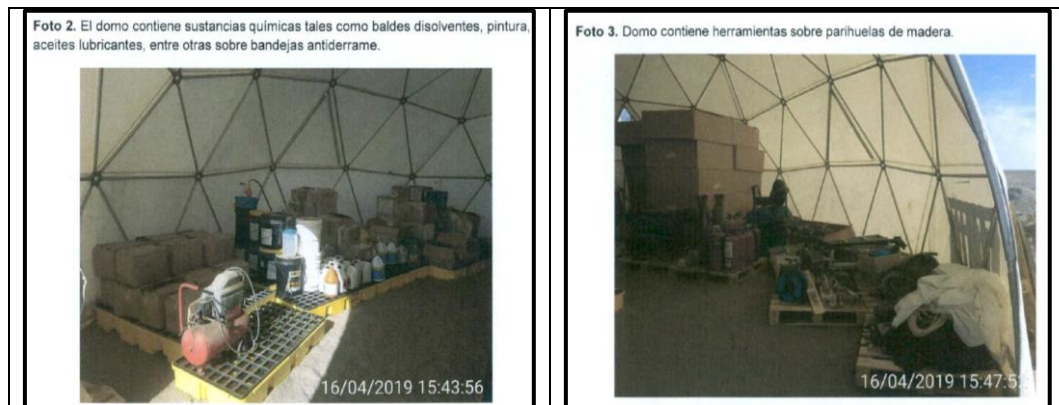
39. Sobre el particular, corresponde señalar que de las dos (2) fotografías presentadas por el administrado en su escrito de descargos N° 4, se aprecia que el administrado colocó los materiales (con contenido de sustancias líquidas) en el domo sobre bandejas antiderrame y sobre suelo natural; mientras que las herramientas (sin contenido líquido), fueron dispuestos sobre parihuelas, conforme se aprecia a continuación:

40. Al respecto, corresponde señalar que si bien el administrado presenta en su escrito de descargos N° 4, la adopción de medidas preventivas estas no resultas suficientes toda vez que se aprecia que los materiales con sustancias líquidas han sido dispuestas sobre bandejas de contención y estas a su vez directamente sobre el suelo, por lo que, dichas fotografías no acreditan la corrección de la conducta.
41. No obstante, en las fotografías presentadas en el escrito de descargos N° 6 se aprecia que el administrado implementó debajo de las bandejas de contención, un piso impermeable conforme se aprecia a continuación:
