RESOLUCIÓN DIRECTORAL N° 01058-2019-OEFA-DFAI

EXPEDIENTE N° : 3000-2018-OEFA/DFAI/PAS
ADMINISTRADO : GENERADORA DE ENERGIA DEL PERÚ S.A.¹
UNIDAD FISCALIZABLE : CENTRAL HIDROELÉCTRICA EL ANGEL I
UBICACIÓN : DISTRITO OLLAECHEA, PROVINCIA DE
CARABAYA Y DEPARTAMENTO DE PUNO
SECTOR : ELECTRICIDAD
MATERIA : RESPONSABILIDAD ADMINISTRATIVA
MULTA
REGISTRO DE ACTOS ADMINISTRATIVOS
ARCHIVO

III.1. Único hecho imputado: Gepsa no minimizó los impactos negativos de sus actividades, debido a que:

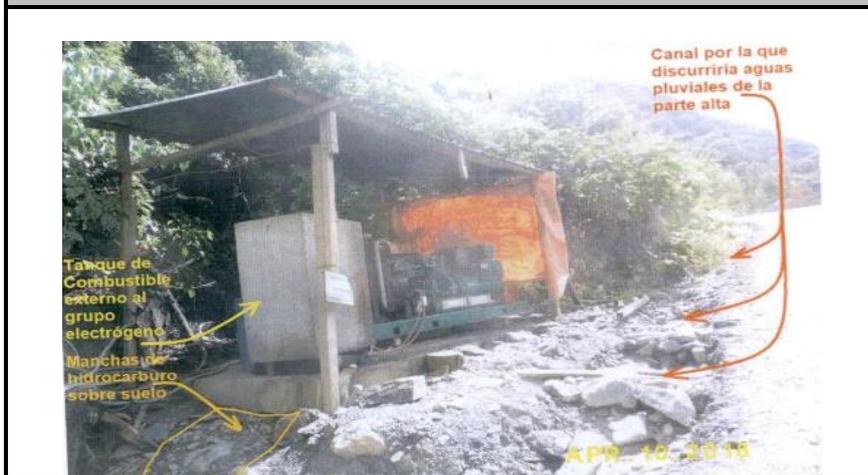
Fotografía HA1-1 del Informe de Supervisión

Grupo electrógeno N° 1 y tanque de combustible externo sobre una losa de concreto que no cuenta con sistema de contención. A un metro de la losa se observa un canal por el que podrían discurrir aguas pluviales que descienden de la parte alta.

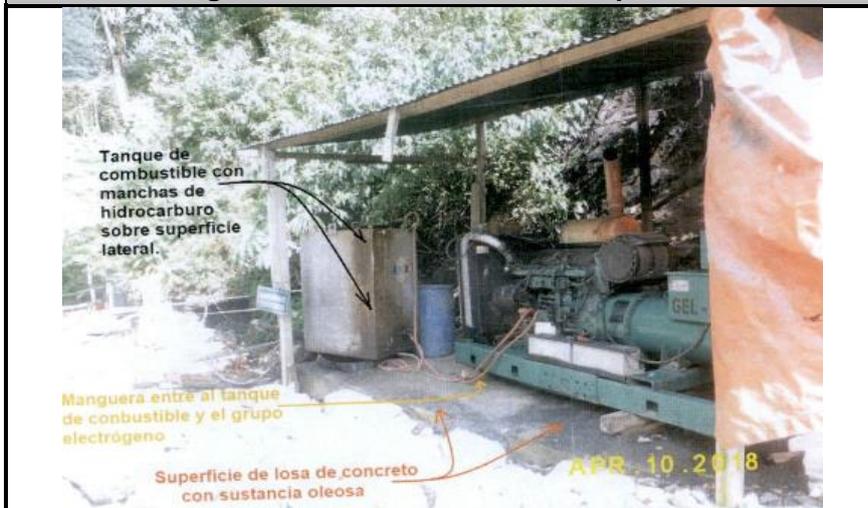
Fotografía HA1-5 del Informe de Supervisión

Se observa mancha oleosa sobre piso debajo del grupo electrógeno N° 1, es producto de la mezcla de diésel derramado y el agua pluvial que ingresa por el lado posterior de la ubicación del grupo (lado ladera).

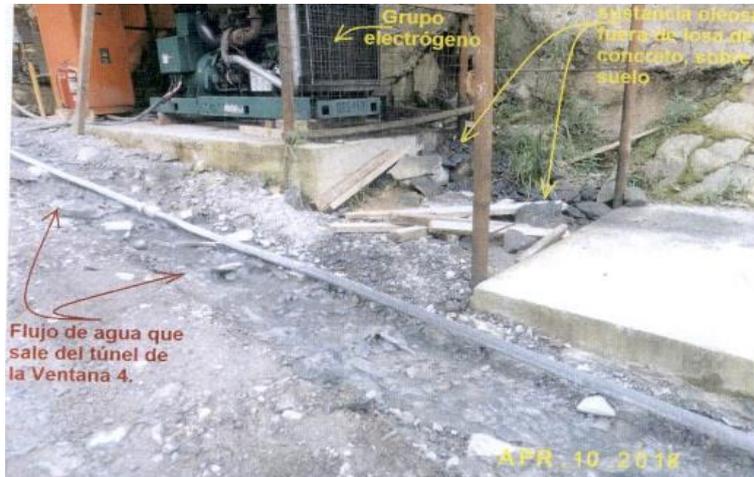
Fotografía HA1-6 del Informe de Supervisión

Grupo electrógeno N° 2 sobre losa de concreto de forma rectangular que tiene dique de concreto en lado frontal y el de menor cota (los otros dos lados no cuentan con dique), a medio metro de la losa de concreto discurre agua que sale del túnel de la ventana 4.

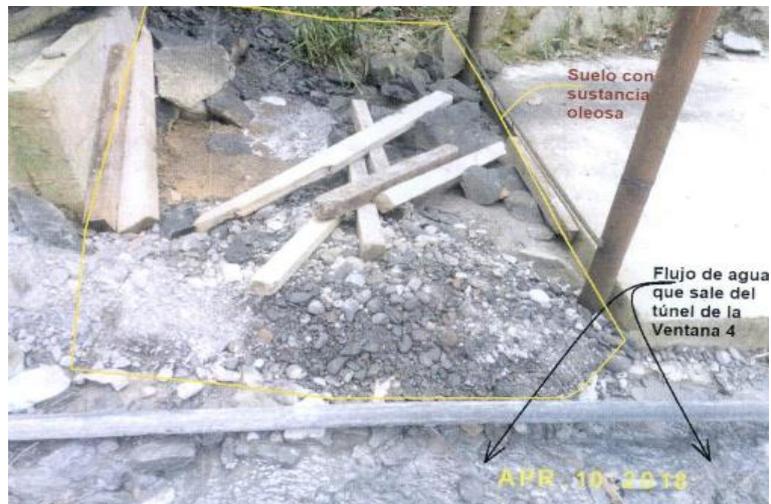
Fotografía HA1-10 del Informe de Supervisión

Suelo con hidrocarburo (3 m² aproximadamente) en contacto con agua que sale del túnel de ventana 4, el agua observada es producto de las filtraciones que se tiene dentro del túnel, la salida de agua es de manera permanente.

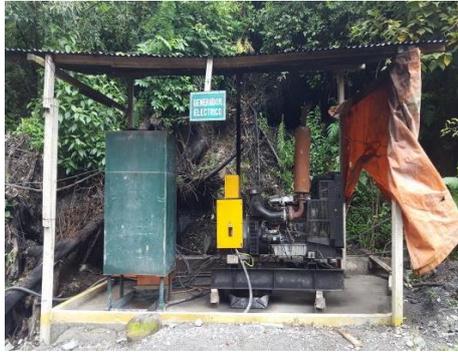
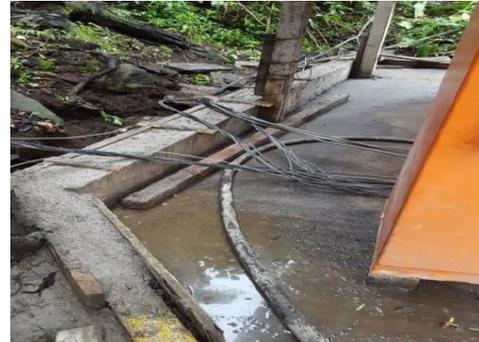
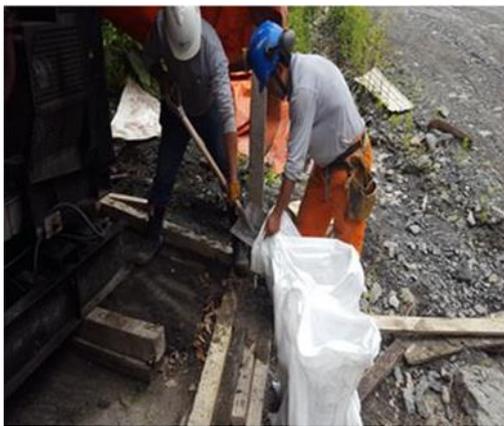
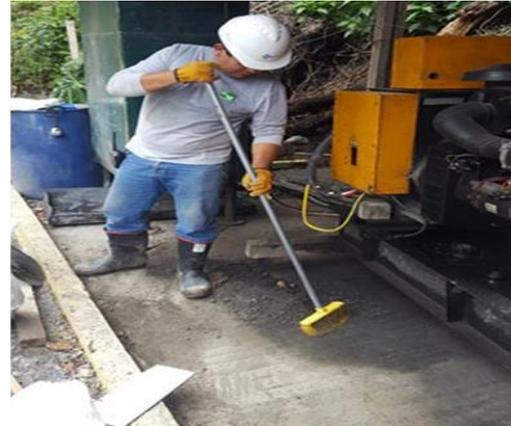
Muro de contención y área limpia del grupo electrógeno N° 1

33. Al respecto, de la revisión del Informe de Supervisión N° 0058-2019-OEFA/DSEM-CELE se advierte que la DSEM concluyó³¹ que, de la revisión de la información y fotografías presentadas en el levantamiento de observaciones del 7 de noviembre de 2018, se aprecia que el administrado realizó la construcción de la berma de concreto del lado faltante de la losa de concreto, así como la limpieza del área, el retiro del suelo con manchas de hidrocarburos y su posterior disposición en el almacén de residuos peligrosos.

35. De los medios probatorios antes expuestos y de acuerdo a lo analizado por la DSEM, se aprecia que el administrado realizó las siguientes acciones: (i) la construcción de la berma de concreto del lado faltante de la losa de concreto; (ii) la limpieza, retiro del suelo con manchas de hidrocarburos; y, (iii) disposición del suelo contaminado en el almacén de residuos peligrosos. En conclusión, se advierte que el administrado corrigió su conducta.
36. Sobre el particular, el artículo 257° del TUO de la LPAG³³ y el artículo 20° del Reglamento de Supervisión, aprobado por Resolución de Consejo Directivo N° 006-2019-OEFA-CD (en adelante, **Reglamento de Supervisión del OEFA**)³⁴,

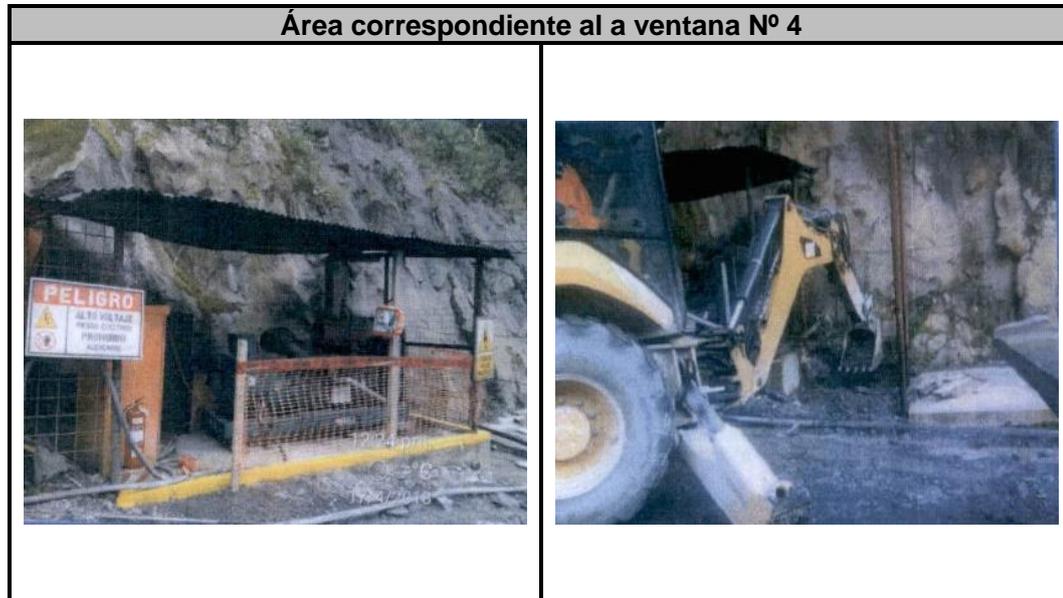
45. Al respecto, de la revisión de las dos (2) fotografías presentadas en el escrito del 18 de abril de 2018, se aprecia el estado de la parte frontal del sistema de contención; y una excavadora que estaría retirando el suelo contaminado; sin embargo, no se acredita, el estado del perímetro del sistema de contención ni tampoco se acredita que el administrado retiró la tierra contaminada y la dispuso adecuadamente, toda vez que no existen fotografías del estado del área luego de la intervención.

46. Al respecto, se colige que dichas imágenes no permiten acreditar: (i) la restauración del área afectada por derrame de hidrocarburo; y (ii) la reparación total de la berma de concreto (sardinell) de la parte deteriorada.

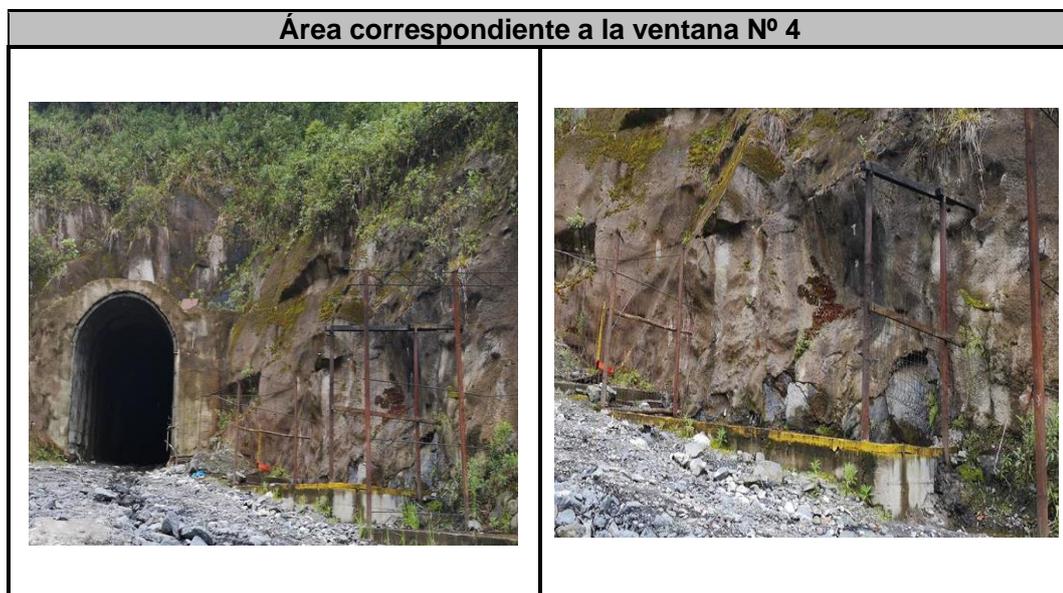
53. De lo expuesto, podemos advertir, que el administrado presentó dos (2) fotografías, en el escrito de descargos I, en las que se evidencia que el grupo electrógeno en cuestión ha sido retirado del área detectada en la Supervisión Regular 2018, tal como se muestra a continuación:

54. Al respecto, si bien se observa que el grupo electrógeno N° 2 fue retirado del área, por lo que, ya no es necesario la implementación de un sistema de contención en dicha zona, no se acredita que el administrado haya realizado acciones de limpieza del suelo contiguo a la losa de concreto, que presentaba un derrame de hidrocarburos de 3 m².

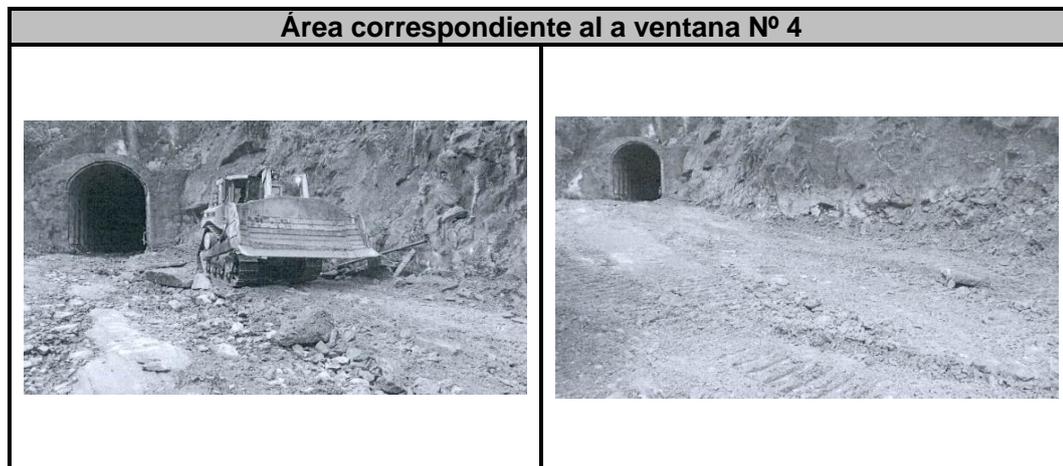
55. Sin embargo, de las fotografías remitidas en los escritos de descargos II y III⁴², se advierte el retiro de todas las estructuras del área donde se encontraba ubicada la losa del grupo electrógeno N° 2; además procedió a levantar el material excedente con maquinaria pesada, conforme se detalla a continuación:

56. Del análisis de las fotografías presentadas por el administrado, se advierte que el administrado corrigió la presunta conducta infractora, toda vez que procedió a retirar la estructura implementada para el grupo generador N° 2, con la consiguiente remoción de la tierra y la limpieza del área, la cual no presenta manchas de hidrocarburo.
