Organismo de Evaluación y
Fiscalización Ambiental - OEFA

RESOLUCIÓN DIRECTORAL N° 01112-2019-OEFA/DFAI

EXPEDIENTE N° : 1222-2018-OEFA/DFAI/PAS
ADMINISTRADO : TERMINALES DEL PERÚ¹
UNIDAD FISCALIZABLE : TERMINAL CHIMBOTE
UBICACIÓN : DISTRITO DE CHIMBOTE, PROVINCIA DE SANTA,
DEPARTAMENTO DE ANCASH
SECTOR : HIDROCARBUROS LÍQUIDOS
MATERIAS : EXCESO DE LÍMITES MÁXIMOS PERMISIBLES
MEDIDAS DE PREVENCIÓN
RESPONSABILIDAD ADMINISTRATIVA
ARCHIVO
REGISTRO DE ACTOS ADMINISTRATIVOS

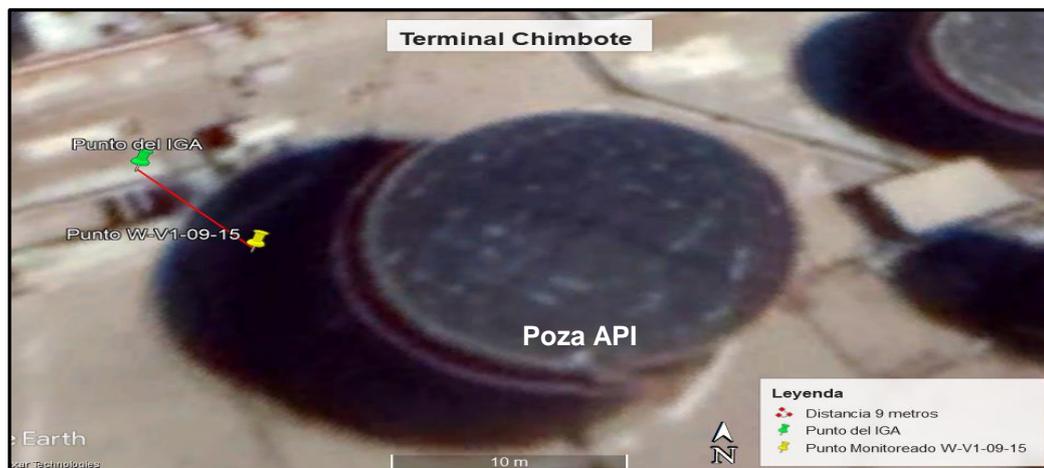
27. De la tabla precedente, se advierte la transformación de las coordenadas PSAD 56 a WGS 84 para la estación de monitoreo establecida en el PMA dista en nueve (9) metros del punto de monitoreo reportado por el administrado, tal como se muestra a continuación:

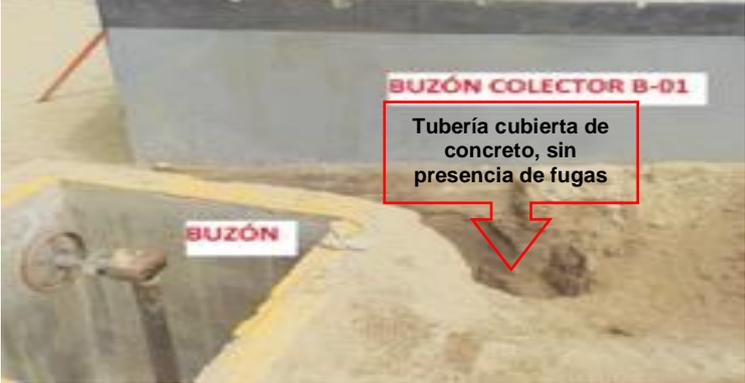
Cuadro N° 7: Fotografías del sello elastomérico

flujo con el Buzón colector B-01 estaba cubierto con concreto, no presenta corrosión, fugas ni liqueos, tal y como se muestra a continuación:

Descripción	Fotografías
<p>Imagen 04 – se evidencia que el concreto que cubre el sello elastomérico no presenta fugas.</p>

71. En ese contexto, toda vez que, el administrado acreditó que la citada instalación se encuentra unida mediante **un sello elastomérico**, el mismo que se encontraba revestido de concreto y que no presentaba rastros de fugas o liqueos que habrían ocurrido en dicha línea; se evidencia que sí cumplió con adoptar la medida de prevención relacionada con la hermeticidad que cubre la conexión entre el Buzón colector B-01 y la línea de flujo.

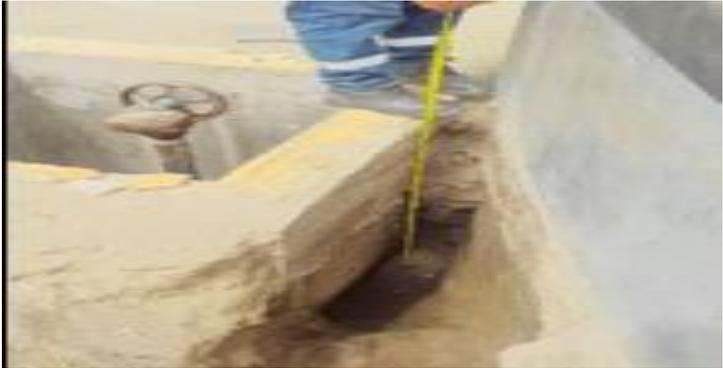
<p><i>En la imagen se muestra, la línea de flujo conectada al buzón colector B-01, sin presencia de fugas y/o liqueos.</i></p>

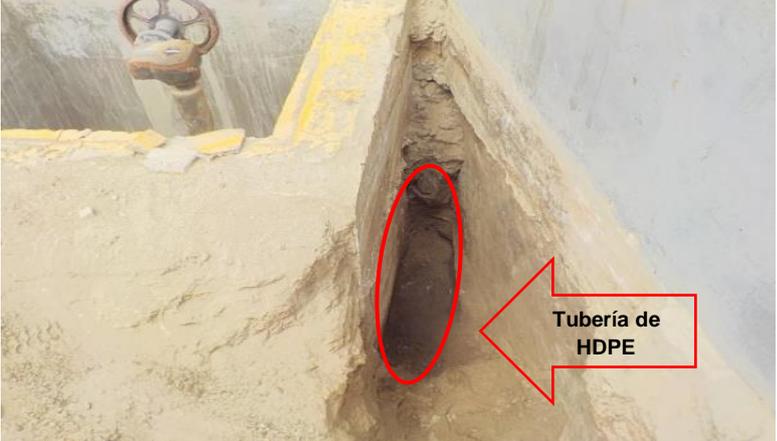
<p><i>En la imagen se muestra la profundidad en la cual se encuentra la línea de flujo que conecta el buzón colector B-01.</i></p>

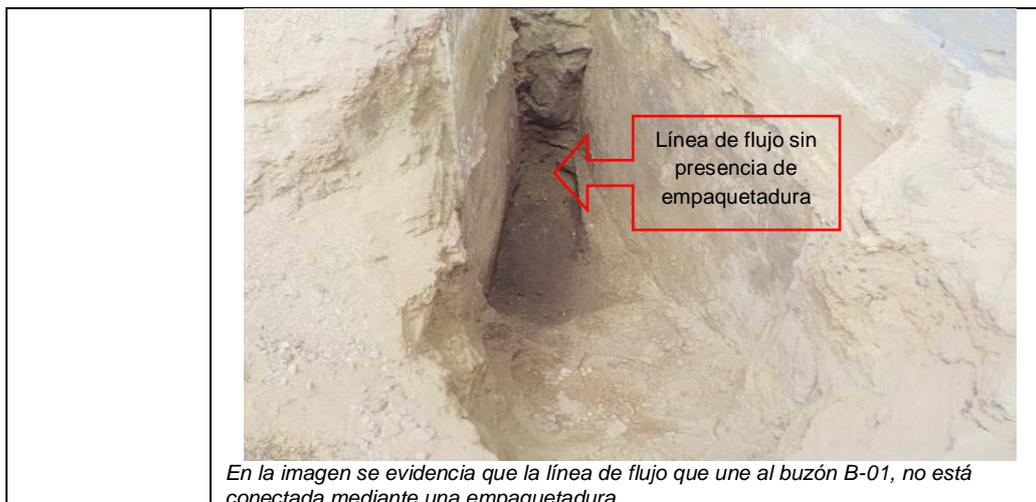
<p><i>En la imagen se advierte que la tubería de la línea de flujo es de HDPE, el cual no presenta corrosión, fugas y/o liqueos.</i></p>

- *Sobre las pruebas de corrosión y pintado anticorrosivo en la línea de flujo*
72. En relación a la línea de flujo que conecta los buzones de drenaje de los tanques con el Buzón Colector B-01 es de material polietileno de alta densidad HDPE, siendo un polímero que se caracteriza de no ser atacado por los ácidos, se considera una resistencia máxima de 60°C de trabajo para los líquidos, pues a mayor temperatura la vida útil se reduce⁷⁹. Asimismo, la línea de drenaje del manifold de recepción de producto negro es de *material de acero al carbono*, conforme se aprecia de la siguiente fotografía:

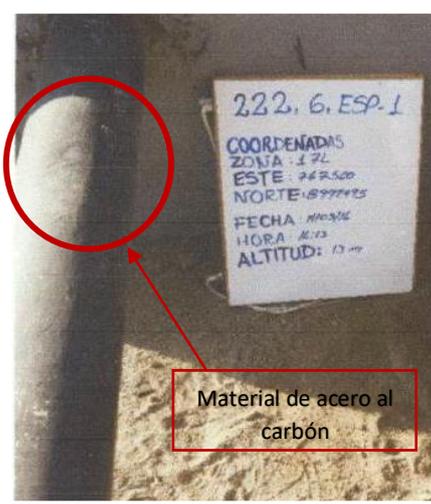
Cuadro N° 8: Línea de drenaje de manifold

Detalle	Fotografía
<p>Línea de drenaje del manifold de recepción de producto negro es de material de acero al carbono anticorrosivo.</p>

<p>Punto de muestreo a lado del buzón colector B-01 con coordenadas UTM WGS 84 (0767560 E8992495)</p>

73. Conforme a ello, en razón a que el polietileno de alta densidad HDPE es anticorrosivo, se evidencia que el administrado instaló una tubería con el material de acero al carbono, como medida de prevención relacionada con las pruebas de corrosión y pintado anticorrosivo en la línea de flujo, antes de efectuada la Supervisión Regular 2016, conforme se observa de la fotografía antes vista.

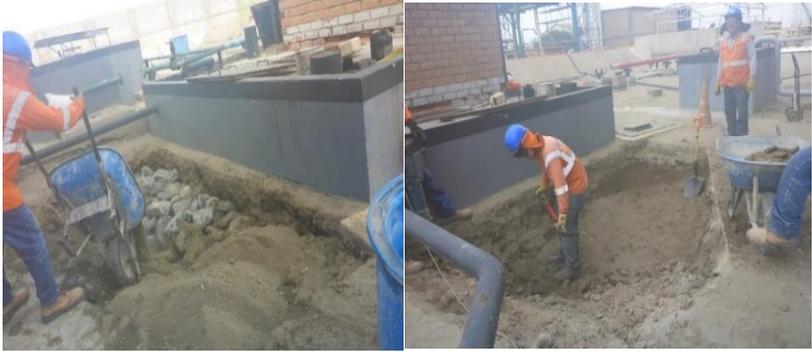
Cuadro N° 9: Limpieza del área afectada

Detalle	Fotografías
<p>Limpieza del área afectada - Informe Técnico de acciones adoptadas a fin de limpiar y remediar el área afectada.</p>

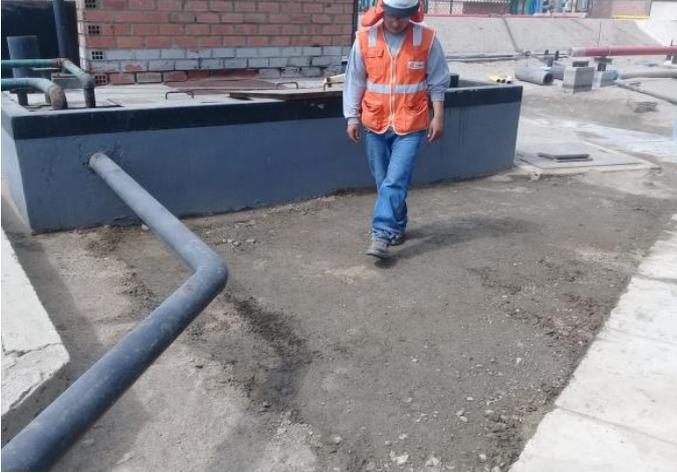
<p><i>Se rellenó con afirmado los 35 centímetros restantes, este material fue seleccionado, de manera limpia, y colocado en capas, cada capa se iba humedeciendo para su compactación uniforme, de acuerdo al Informe Técnico de acciones adoptadas a fin de limpiar y remediar el área afectada – mayo 2019.</i></p>
<p>Proceso de remediación. UTM WGS84 N 8992492 – E 767555</p>

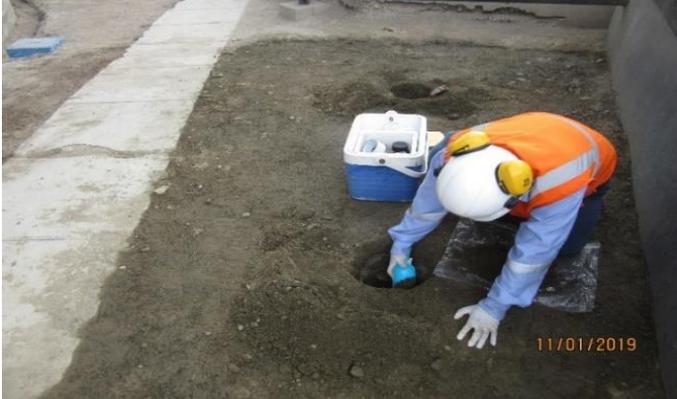
<p>Monitoreo de tierra. UTM WGS84 N 8992493 – E 767557</p>

<p><i>El personal de Ecolab para realizar el monitoreo de la zona remediada.</i></p>

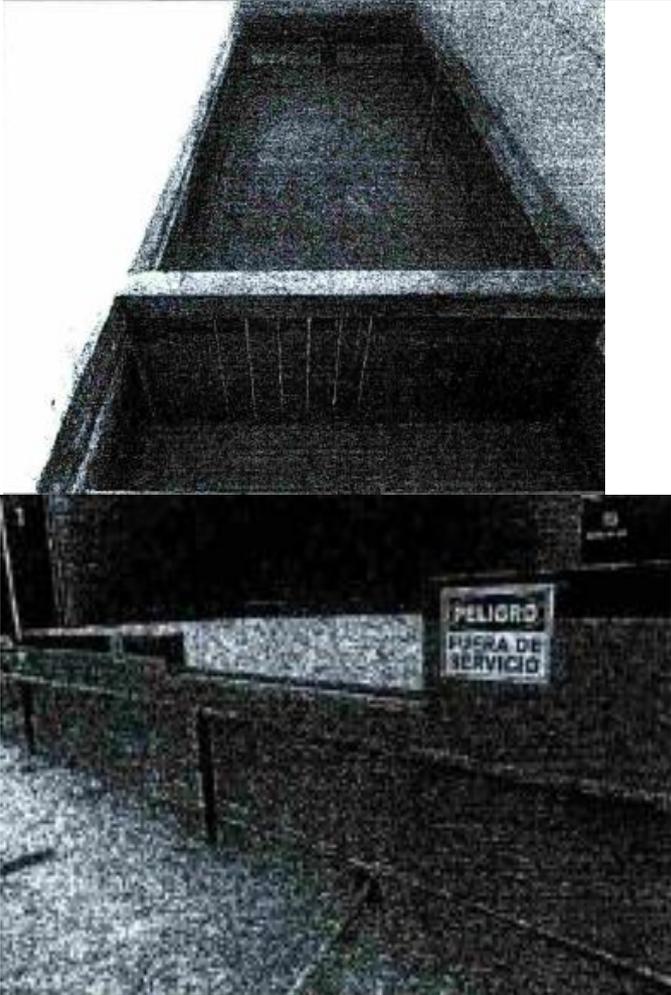
Cuadro N° 11: Estado actual de la Poza API

Descripción	Fotografías
Estado Actual de la Poza API
