RESOLUCIÓN DIRECTORAL N° 01474-2019-OEFA/DFAI

EXPEDIENTE N° : 3261-2018-OEFA/DFAI/PAS
ADMINISTRADO : CHINANGO S.A.C.¹
UNIDAD PRODUCTIVA : CENTRAL HIDROELÉCTRICA CHIMAY
UBICACIÓN : DISTRITO DE MONOBAMBA, PROVINCIA DE
JAUJA Y DEPARTAMENTO DE JUNÍN
SECTOR : ELECTRICIDAD
MATERIA : ARCHIVO

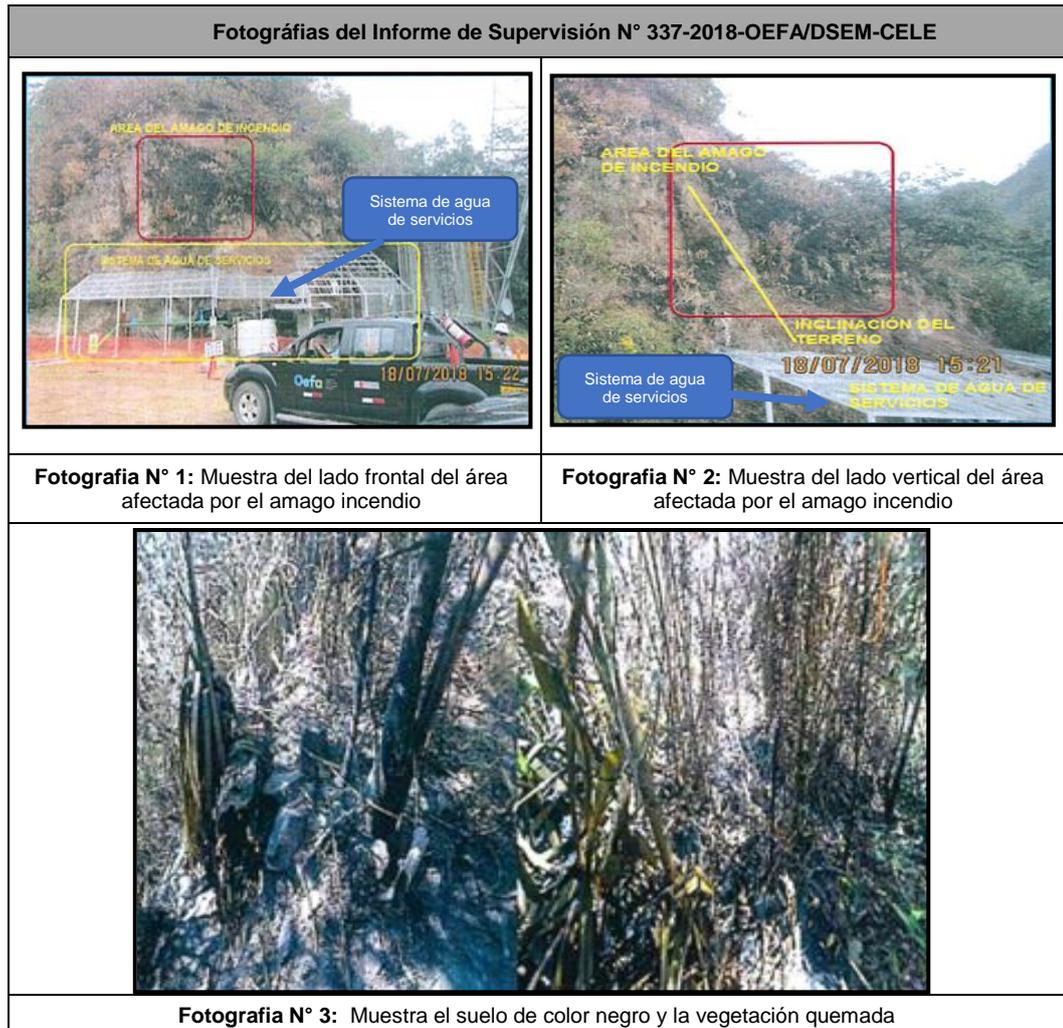
16. Al respecto, cabe indicar que se verificó vegetación natural quemada y suelo natural impactado de color negro, tal como se aprecia en las fotografías H01-1, H01-2 y H01-3 consignadas en el Informe de Supervisión, las mismas que se detallan a continuación:

17. De las fotografías precedentes, se advierte que, el impacto del amago incendio afectó la vegetación natural y el suelo cercanos al Sistema de Agua de Servicios (en adelante, **SAS**) de la CH Chimay. Por tal motivo, en el Acta de Supervisión, se le requirió al administrado que en un plazo de diez (10) días hábiles presente un informe y cronograma de las actividades de limpieza y restauración del área afectada por el amagado incendio.
18. En atención al precitado requerimiento de información, consignado en el Acta de Supervisión, el 30 de julio del 2018²⁰, el administrado presentó: i) El Plan de Contingencias de Enel Generación S.A.A.²¹; y ii) El Plan de Revegetación Chimay

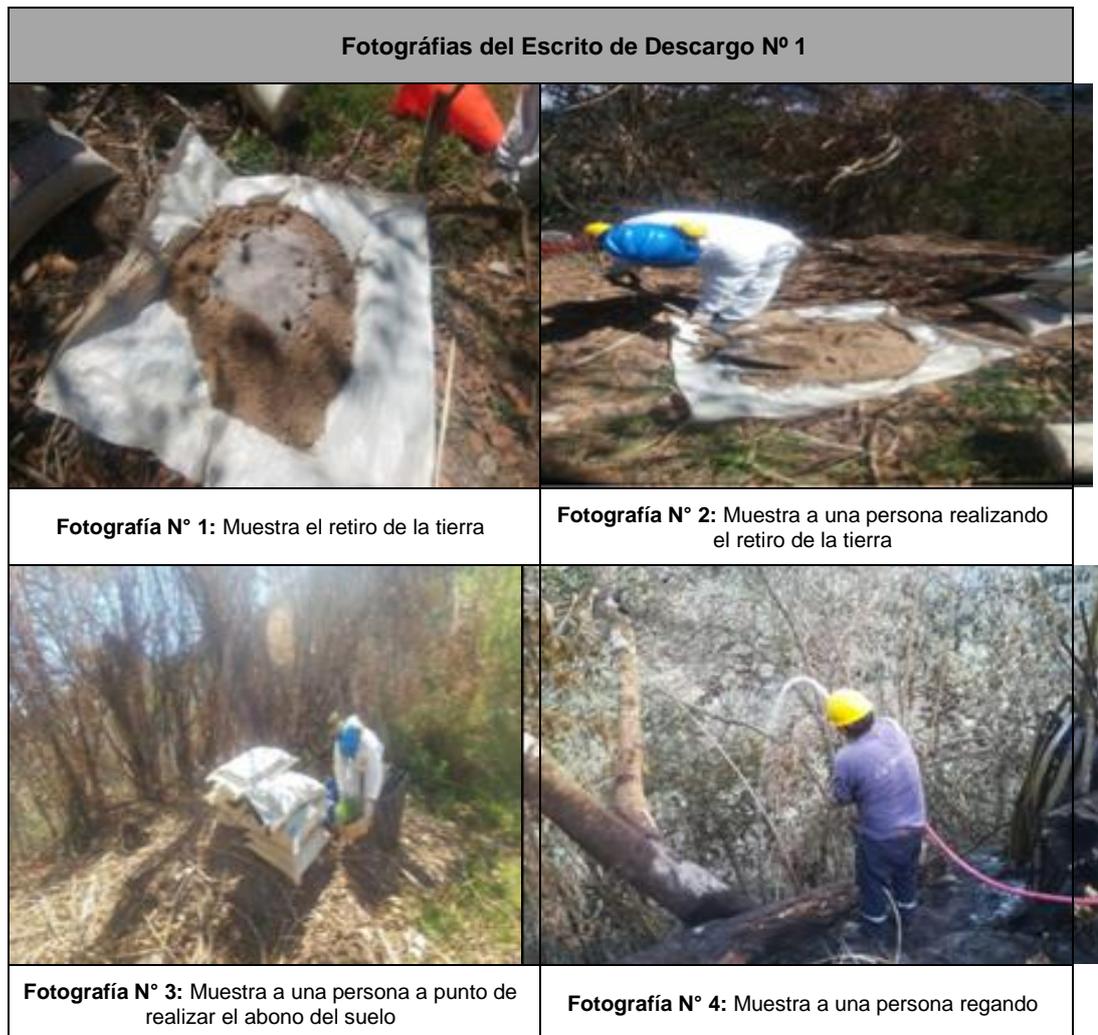
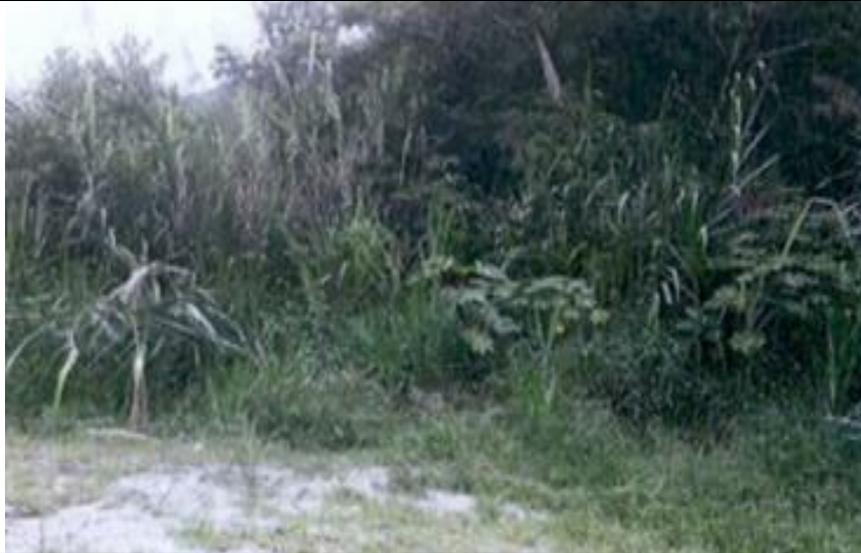
Fotografías del Escrito de Descargo

26. En línea con lo antes expuesto, de la revisión de las fotografías adjuntas a los Informes N° 1 y 2 se observa: (i) el retiro de tierra; (ii) a una persona realizando labores de regado de plantas; (iii) una persona a lado de sacos (cuyo contenido se desconoce); y, (iv) un área con abundancia de vegetación, conforme se muestra a continuación:

Fotografía N° 4: Muestra un área con abundancia de vegetación. Sin embargo, no acredita que corresponda al área materia de supervisión.

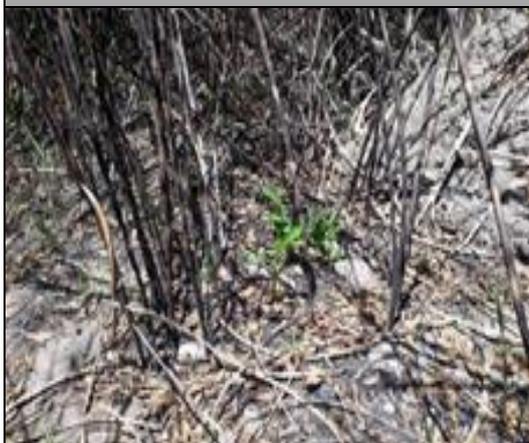
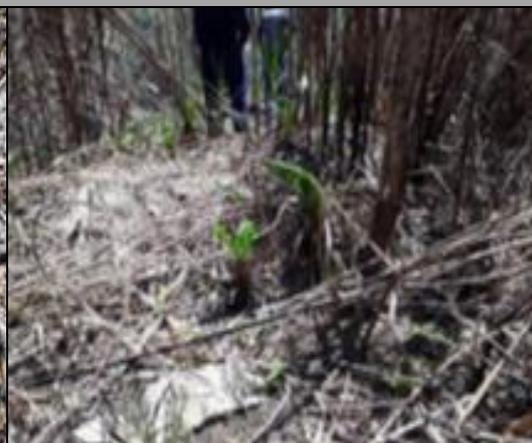
Fotografías del Escrito de Descargo

27. Asimismo, de la revisión de los Informes N° 3 y 4³⁴ del 4 de setiembre de 2018 y 16 de enero de 2019, respectivamente, se advierte que ambos informes detallan las acciones realizadas por el administrado para la recuperación del área de doscientos cincuenta metros cuadrados (250 m²) afectada.
28. En esa misma línea, dichos informes describen las acciones de inspección que realizó el administrado al área afectada, después de haber implementado las acciones de recuperación, así como, también anexó fotografías para acreditar la evolución y recuperación final de la referida área afectada, conforme se muestra a continuación:

Fotografía N° 1: Muestra el crecimiento de la planta

Fotografía N° 2: Muestra el crecimiento de la planta desde otro ángulo

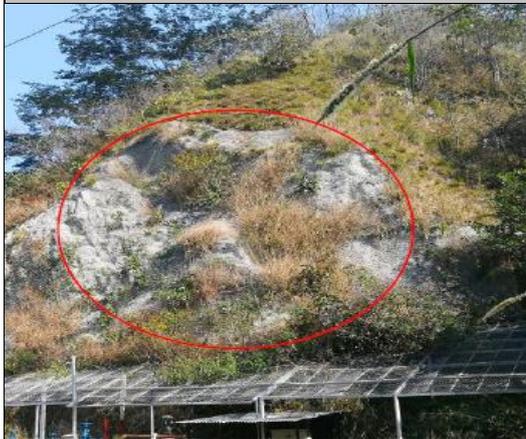
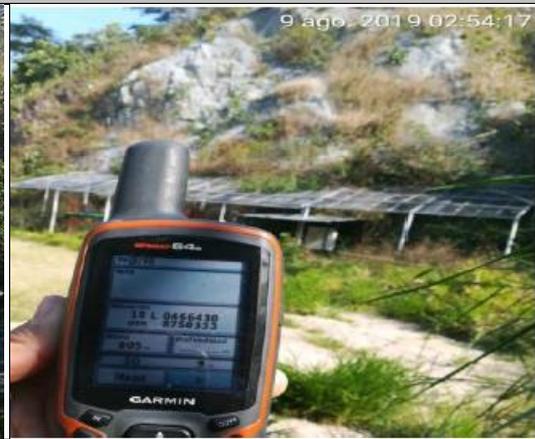
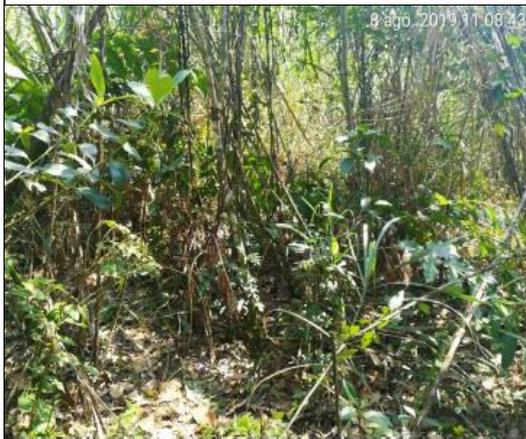
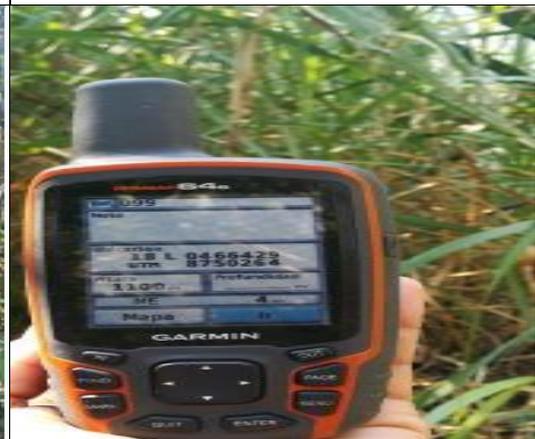
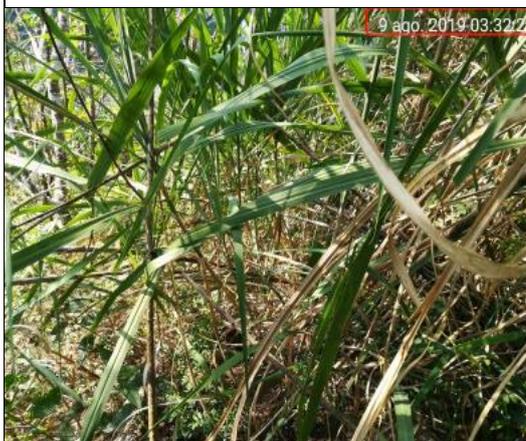
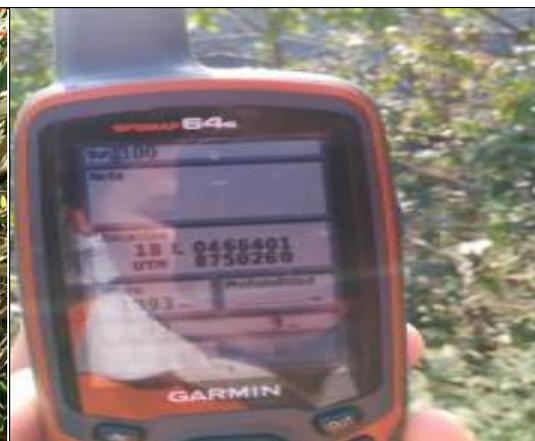
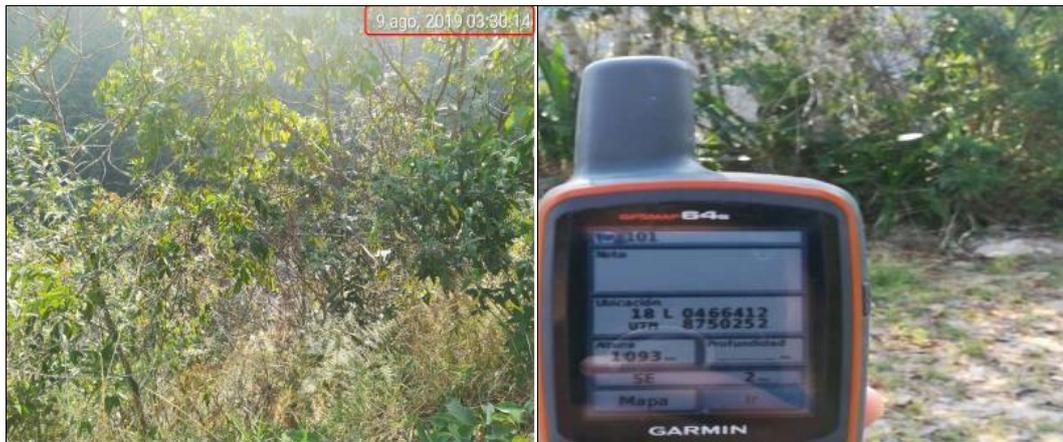
Fotografías Tanque Tubería SAS – C.H CHIMAY

33. Asimismo, de la revisión del Informe Fotografías Tanque Tubería SAS – CH Chimay se advierte que el administrado presentó fotografías con coordenadas UTM de la recuperación del área de doscientos cincuenta metros cuadrados (250 m²), conforme se detalla a continuación:

Muestra del lado frontal del área afectada por el amago incendio, que se encuentra revegetada

Coordenadas UTM 8750333N / 0466430E

Coordenadas UTM 8750264N / 0466429E

Coordenadas UTM 8750252N / 0466412E

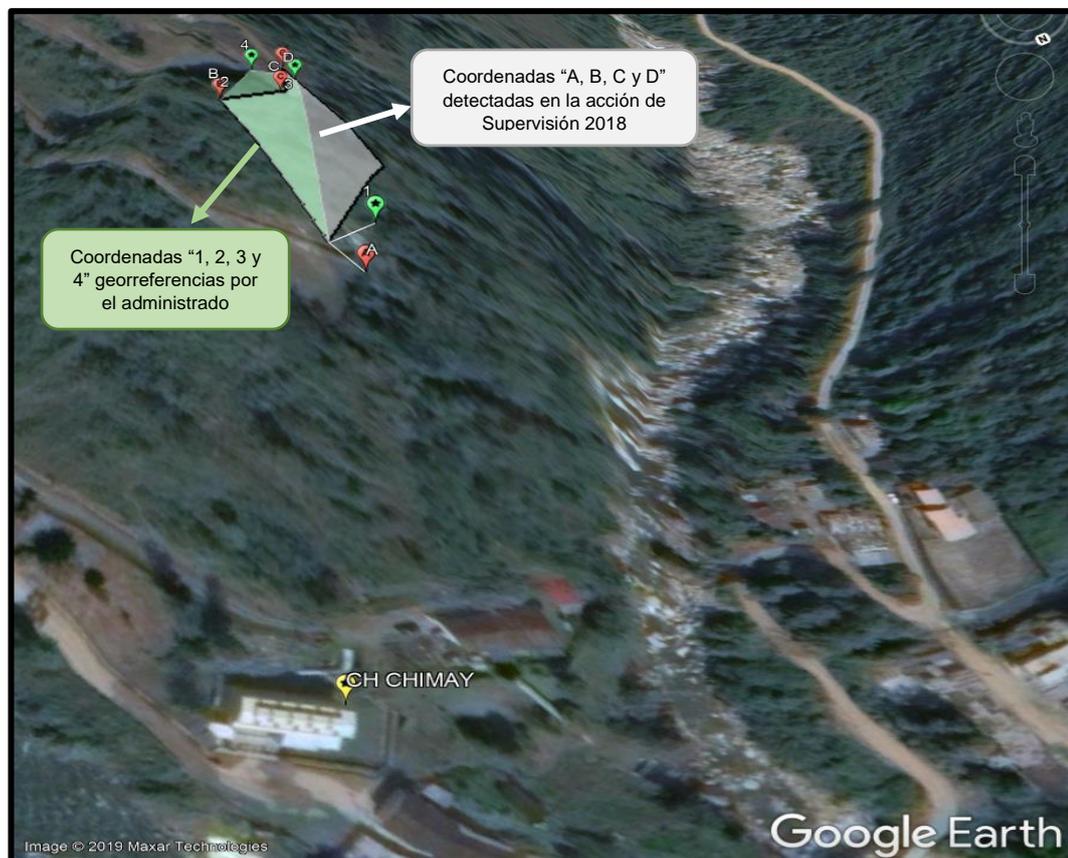
Imagen N° 2: Comparación de Coordenadas UTM

34. En tal sentido, se advierte que el administrado ha presentado las coordenadas UTM de las áreas detectadas durante la Supervisión Especial 2018; en consecuencia, a fin de verificar que estas coinciden con las detectadas en la acción de supervisión se ha procedido a georreferenciar en la plataforma Google Earth, conforme se muestra a continuación:

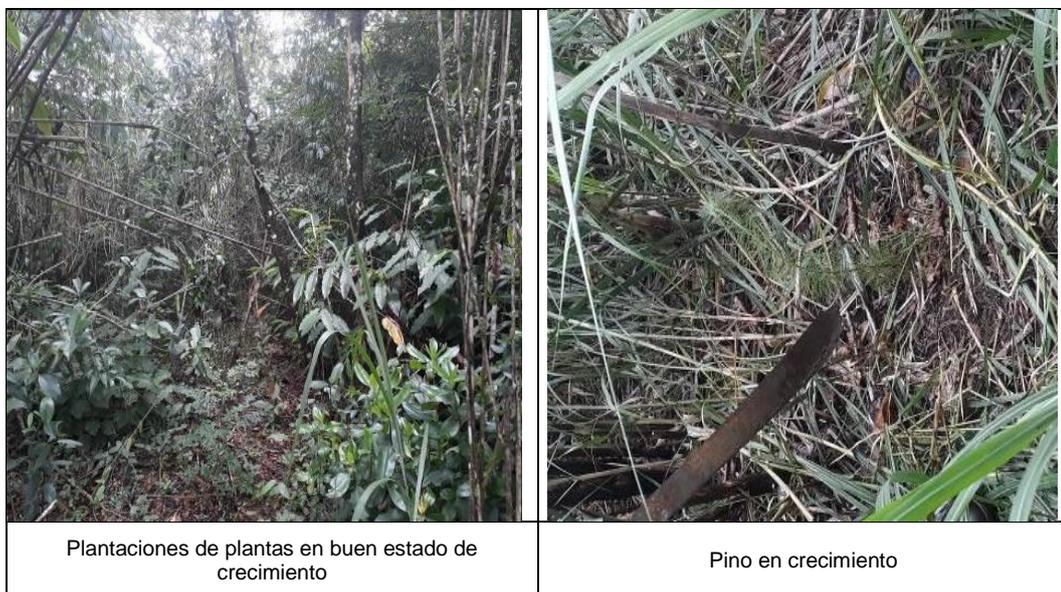
35. De lo expuesto y de la información presentada por el administrado en sus escritos de descargos N° 1 y N° 2, se advierte que realizó la recuperación del área de aproximadamente doscientos cincuenta metros cuadrados (250 m²) detectados durante la Supervisión Especial 2018.
36. En consecuencia, si bien se advierte que el administrado inició acciones de remediación del área el 16 de agosto de 2018, no es sino mediante el Informe N° 3 – Inspección de terreno en zona de reforestación de plantas del 4 de setiembre de 2018 que se acredita que el área de aproximadamente doscientos cincuenta metros cuadrados (250 m²) se encuentra remediada y con vegetación. En tal sentido, el administrado cumplió con adecuar su conducta a lo establecido en la normativa ambiental vigente, conforme se muestra a continuación:

Fuente: Informe N° 3 – Inspección de terreno en zona de reforestación de plantas del 4 de setiembre de 2018⁴²
