Organismo de Evaluación y Fiscalización Ambiental - OEFA

RESOLUCIÓN DIRECTORAL N° 01476-2019-OEFA/DFAI

EXPEDIENTE N° : 1306-2014-OEFA/DFSAI/PAS
ADMINISTRADO : PETRÓLEOS DEL PERÚ – PETROPERÚ S.A.¹
TERCEROS : COMUNIDAD NATIVA CUNINICO
ADMINISTRADOS : COMUNIDAD NATIVA SAN FRANCISCO
 INSTITUTO DE DEFENSA LEGAL DEL AMBIENTE Y
 EL DESARROLLO SOSTENIBLE – IDLAS
 ARMANDO ARCE DEL AGUILA
 INSTITUTO DE DEFENSA LEGAL – IDL

UNIDAD FISCALIZABLE : OLEODUCTO NORPERUANO
UBICACIÓN : LOCALIDAD DE CUNINICO, DISTRITO DE
 URARINAS, PROVINCIA Y DEPARTAMENTO DE
 LORETO

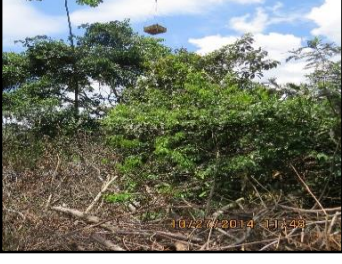
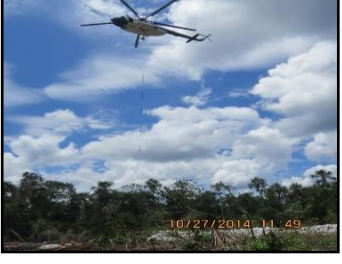
</div> </div> <p style="text-align: center;">Fuente: Escrito N° 031009 del 25 de abril del 2016.</p>

<p>Dieciocho (18) registros fotográficos del retiro de cilindros⁵⁸</p>	<p>De los registros fotográficos fechados presentados por Petroperú se observa que, en los meses de setiembre, octubre y diciembre del 2014 se realizó el retiro en camiones de cilindros, manipulación de cilindros sobre parihuelas debidamente impermeabilizadas para su traslado en barcaza y finalmente su disposición final.</p> <p style="text-align: center;"><u>Detalle del retiro y traslado de residuos sólidos</u></p> <div style="display: flex; justify-content: space-around;"> <div style="border: 1px solid black; padding: 5px;"><u>Retiro en barcaza</u></div> <div style="border: 1px solid black; padding: 5px;"><u>Retiro en barcaza</u></div> </div>

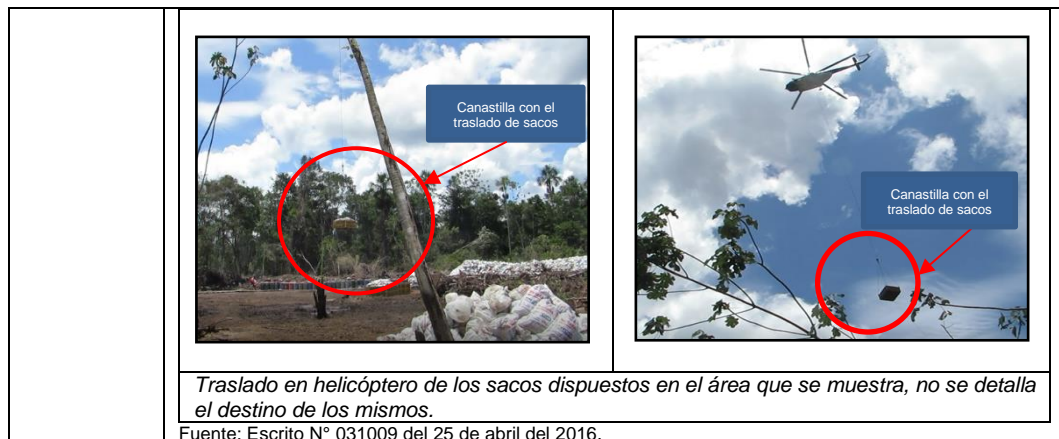
Elaboración: DFAI

39. Aunado a ello, la Dirección de Supervisión durante las acciones de supervisión realizadas en el mes de marzo y setiembre del 2015 ha venido verificando el avance de los trabajos de almacenamiento y disposición del material impregnado con hidrocarburos, siendo que al mes de diciembre del 2015⁶⁴ -en lo que respecta a residuos sólidos- verificó únicamente un centro de acopio de residuos peligrosos conteniendo aproximadamente 3500 bolsas de polietileno pendientes de disposición final (UTM WGS 469935 E y 9475562 N).

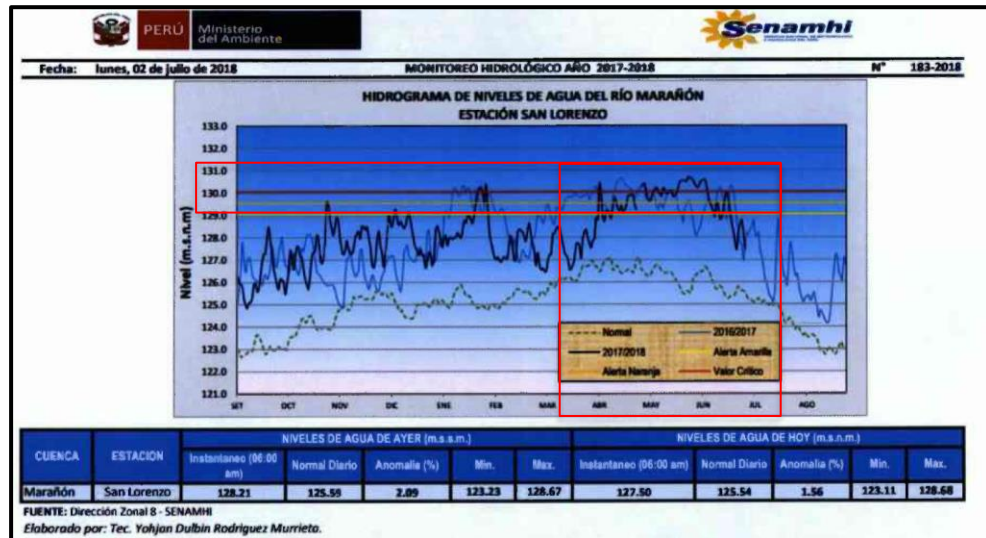
Fuente: H.T. 055654 del 2 de julio del 2018

- **Imprevisible⁹⁴**: si bien el punto de rotura (km 41+ 883 del Oleoducto Norperuano) se encuentra en una zona muy lluviosa⁹⁵, los registros mostrados en el párrafo precedente muestran anomalías superiores al promedio histórico, y a pesar que el administrado ha mostrado -mediante los Informe N° 001, 002, 003, 004 y 005- haber realizado el seguimiento a la zona a intervenir, dicha situación supero la actitud normal de previsión, por lo que, podemos concluir que nos encontramos ante una situación imprevisible.

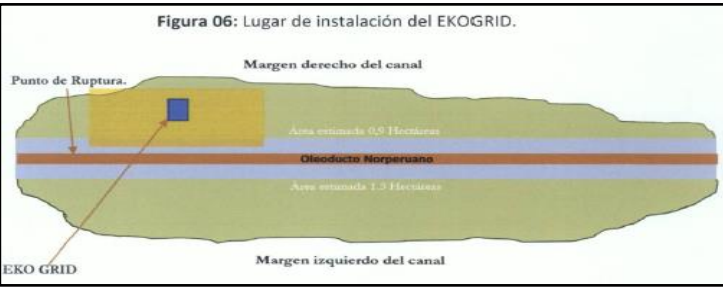
<p>Gráfico referencial que no genera certeza técnica ni cuenta con coordenadas GPS que deberían de servir como elementos de control que permitan determinar la eficiencia del sistema Eko Grid, toda vez que, no se identifica distancias entre cada vertice que conforman el área de intervención, ni dimensionan de manera escalada los metros que ocupa el sistema Eko Grid, solo muestra un gráfico con la indicación de los componentes de manera muy genérica y referencial, lo cual no es suficiente para validar la ubicación de del sistema Eko Grid conforme a lo solicitado por la primera medida correctiva en la actividad N° 1.</p> <p>Aunado a ello, debemos advertir que el lugar donde habría sido instalado no se encuentra dentro del canal de flotación sino en una zona adyacente al canal, sin embargo y en la medida que no contamos con un plano de las áreas donde han sido instalada no es posible concluir con certeza su ubicación geográfica.</p> <p style="text-align: center;"><u>Lugar de instalación del Eko Grid</u></p>

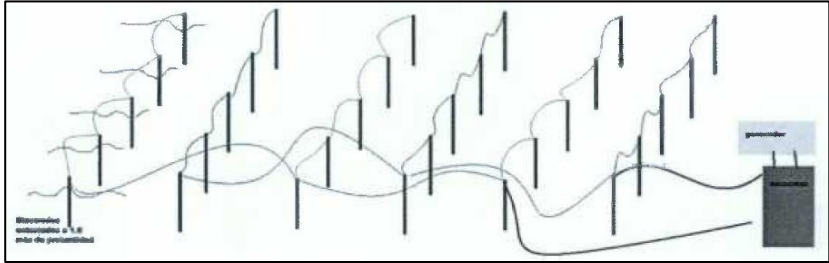
<p>Actividad 10: Instalación de red para distribución de corriente inducida</p>	<p>Según se describe en el Informe, el proceso de instalación constó de las siguientes dos fases:</p> <ul style="list-style-type: none"> - Fase1: la instalación de Eko Grid, que consiste en el montaje de los electrodos en el suelo, el cableado de los electrodos a la unidad de poder, la optimización del proceso de electrocinética y la puesta en marcha del sistema, tomo tres días. - Fase 2: el tratamiento puede ser monitoreado continuamente mediante una función remota, permitiendo modificar parámetros y así controlar el sistema. Por la ubicación lejana y asilada de la zona no tendremos acceso a la función remota. El sistema fue programado durante los días de prueba para optimizar el servicio. El sistema estará en operación durante los próximo sesenta (60) días. <p>Conforme se detalla en el Informe, la presente actividad consistió en el montaje de electrodos horizontales de 40 metros de largo, con 8 varillas o electrodos en cada fila, instalados cada 5 metros. El número total de electrodos es de 400, aproximadamente de 1 metro de largo. El enmallado cubre un área total de 800 m².</p> <p style="text-align: center;"><u>Esquema del diseño de instalación del sistema Eko Grid</u></p>

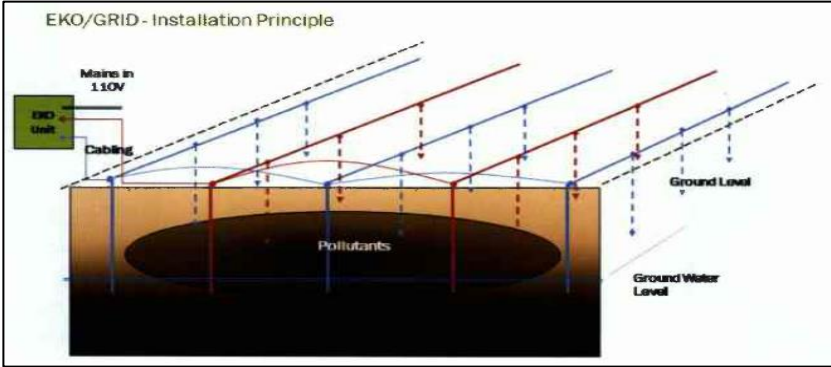
<p>Fuente: Escrito ingresado con registro N° 024775</p> <p style="text-align: center;"><u>Colocación de electrodos</u></p>

<p>Fuente: Escrito ingresado con registro N° 089443</p> <p>El Informe Instalación del Eko Grid, menciona que se instalaron los electrodos cada uno de un metro de alto y se realizó la conexión eléctrica, todos los cables llegan a la unidad Eko Grid donde posteriormente se conectan. Una vez que los cables se encuentran conectados se procede a programar la unidad Eko Grid.</p> <p style="text-align: center;"><u>Área donde se instaló el Eko Grid</u></p>			
	<table border="1" style="width: 100%;"> <tr> <td data-bbox="475 1742 914 2049">   <p style="text-align: center;">Caseta donde se ubicará la unidad Eko Grid y el generador</p> </td> <td data-bbox="914 1742 1351 2049">   <p style="text-align: center;">Área donde se instaló el sistema</p> </td> </tr> <tr> <td data-bbox="475 2049 914 2092"> <p>Caseta donde se ubicará la unidad Eko Grid y el generador</p> </td> <td data-bbox="914 2049 1351 2092"> <p>Área donde se instaló el sistema</p> </td> </tr> </table>	  <p style="text-align: center;">Caseta donde se ubicará la unidad Eko Grid y el generador</p>	  <p style="text-align: center;">Área donde se instaló el sistema</p>	<p>Caseta donde se ubicará la unidad Eko Grid y el generador</p>
  <p style="text-align: center;">Caseta donde se ubicará la unidad Eko Grid y el generador</p>	  <p style="text-align: center;">Área donde se instaló el sistema</p>			
<p>Caseta donde se ubicará la unidad Eko Grid y el generador</p>	<p>Área donde se instaló el sistema</p>

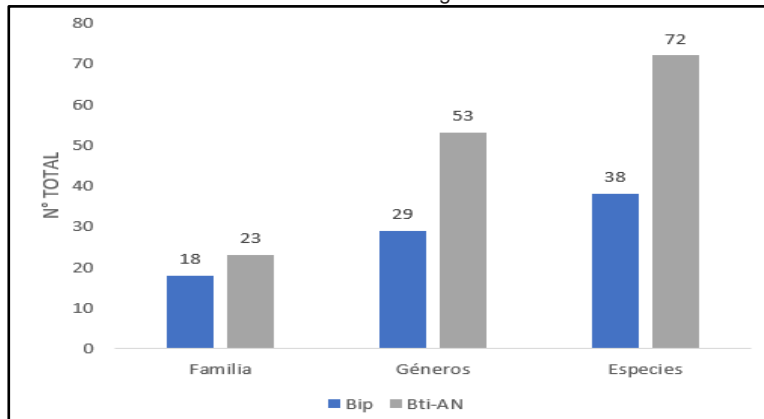
Distribución de familias, géneros y especies según las unidades de vegetación

Bip: Bosque inundable de palmeras. Bti-AN: Bosque de terraza inundable por agua negra. Elaboración: ERM Perú S.A., 2018

Las familias Fabaceae y Moraceae presentan el mayor número de especies en los dos tipos de unidades de vegetación. También las familias Myristicaceae, Rubiaceae y Arecaceae, se encuentran dentro de las 8 familias con mayor número de especies en los dos tipos de unidades de vegetación.

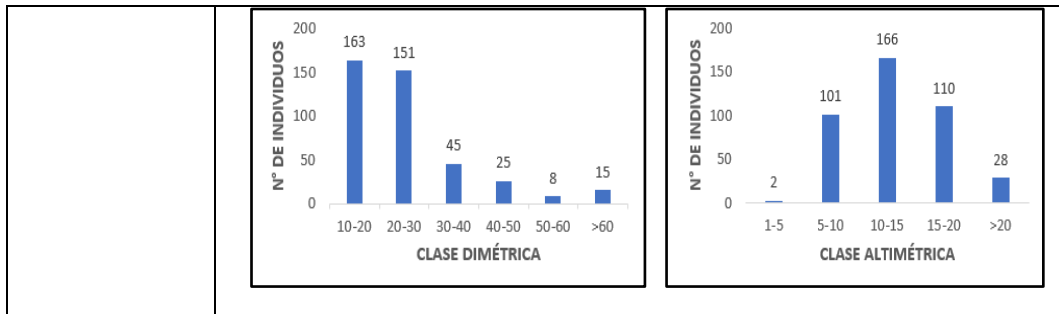
Distribución vertical del número de individuos por altura

Fuente: Informe Especializado de Evaluación Ambiental de Seguimiento por el derrame de petróleo ocurrido en el km 41+833 del Tramo 1 del Oleoducto Ñor Peruano (ONP) - Informe de Monitoreo Ambiental

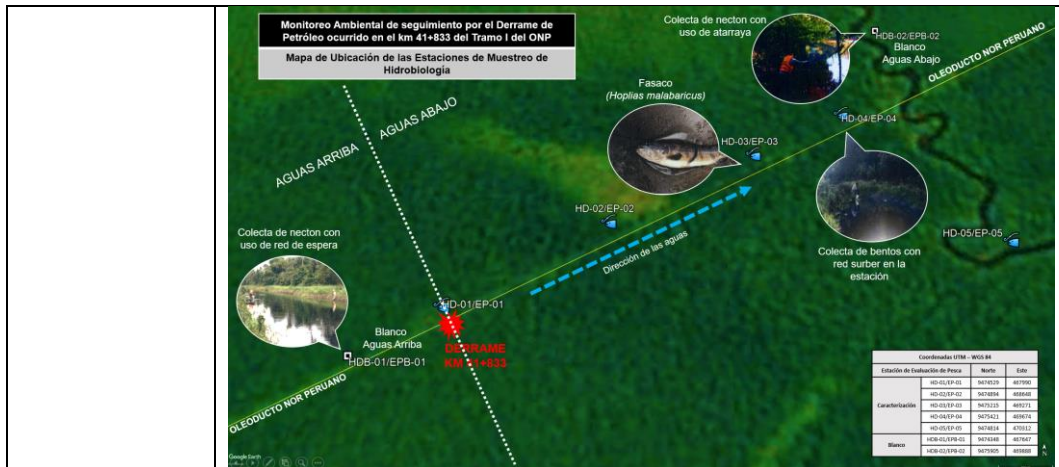
<p>(*) Punto del Centroide de la parcela. Bip: Bosque inundable de palmeras. Bti-AN: Bosque de terraza inundable por agua negra. MD: margen derecho. MI: Margen izquierdo.</p> <p style="text-align: center;"><u>Gráfico N° 04. Ubicación de los transectos de evaluación en el monitoreo de fauna (peces) realizado en el mes de marzo del 2018</u></p>	Código	Evaluación PM	Ubicación de la Estación	Coordenadas 18M		Norte	Este	HD-01/EP-01	Monitoreo	Canal de flotación	9474529	467990	HD-02/EP-02	Monitoreo	Canal de flotación	9474894	468648	HD-03/EP-03	Monitoreo	Canal de flotación	9475215	469271	HD-04/EP-04	Monitoreo	Canal de flotación	9475421	469674	HD-05/EP-05	Monitoreo	Río Cuninico	9474814	470312	HD-06/EP-06	Monitoreo	Río Cuninico	9474411	473894	HD-07/EP-07	Monitoreo	Río Cuninico	9469398	475958	HD-08/EP-08	Monitoreo	Cocha Paishillo	9475544	471738	HD-09/EP-09	Monitoreo	Cocha Capirona	9474891	475505	HD-10/EP-10	Monitoreo	Río Marañón	9470015	470777	HDB-01/EPB-01	Blanco	Canal de flotación	9474348	467647	HDB-02/EPB-02	Blanco	Río Cuninico	9475905	469888	HDB-03/EPB-03	Blanco	Río Marañón	9470992	466032
	Código				Evaluación PM	Ubicación de la Estación	Coordenadas 18M																																																																		
Norte		Este																																																																							
HD-01/EP-01	Monitoreo	Canal de flotación	9474529	467990																																																																					
HD-02/EP-02	Monitoreo	Canal de flotación	9474894	468648																																																																					
HD-03/EP-03	Monitoreo	Canal de flotación	9475215	469271																																																																					
HD-04/EP-04	Monitoreo	Canal de flotación	9475421	469674																																																																					
HD-05/EP-05	Monitoreo	Río Cuninico	9474814	470312																																																																					
HD-06/EP-06	Monitoreo	Río Cuninico	9474411	473894																																																																					
HD-07/EP-07	Monitoreo	Río Cuninico	9469398	475958																																																																					
HD-08/EP-08	Monitoreo	Cocha Paishillo	9475544	471738																																																																					
HD-09/EP-09	Monitoreo	Cocha Capirona	9474891	475505																																																																					
HD-10/EP-10	Monitoreo	Río Marañón	9470015	470777																																																																					
HDB-01/EPB-01	Blanco	Canal de flotación	9474348	467647																																																																					
HDB-02/EPB-02	Blanco	Río Cuninico	9475905	469888																																																																					
HDB-03/EPB-03	Blanco	Río Marañón	9470992	466032

Se identificó dos (2) unidades de vegetación en el área evaluada (1) bosque inundable de palmeras¹³¹ (Bip), y (2) bosque de terraza inundable por agua negra¹³² (Bti-AN).

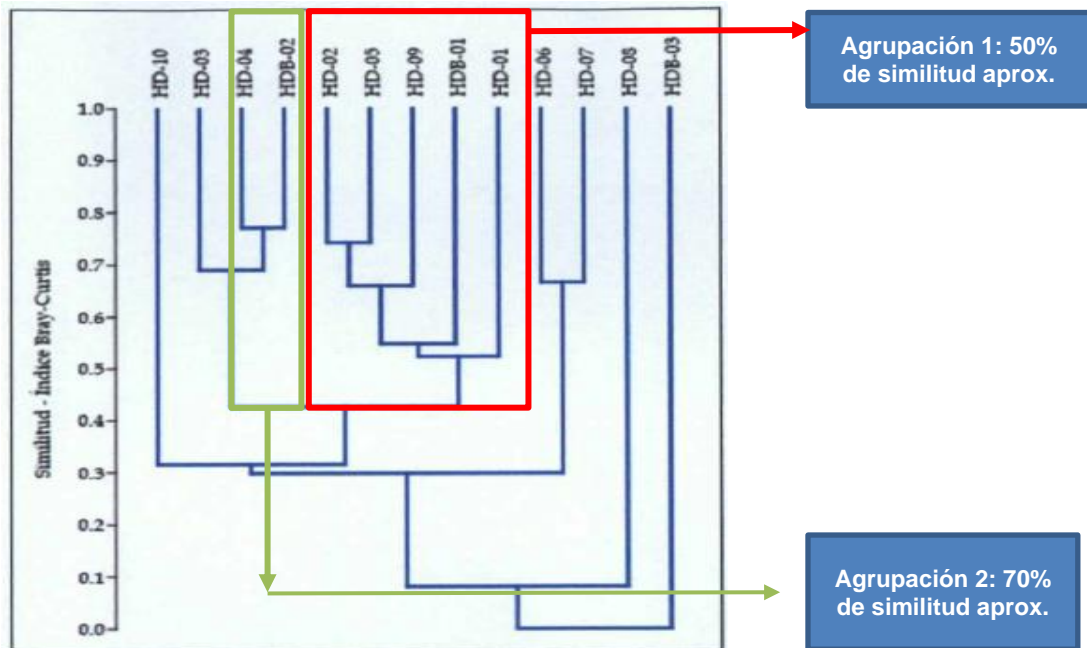
Dendrograma de similitud de necton¹³⁸

confluencia con el canal de flotación, (ii) se puede observar una agrupación conformada por las estaciones HD-02, HD-05, HD-09, HDB-01, y HD-01, con un valor de 0.5 aproximadamente. Esta asociación incluye estaciones ubicadas en el canal de flotación, río Cuninico y Cocha Capirona.

Fuente: Escrito ingresado con registro N° 38654 del 28 de abril del 2018

111. Estas dos (2) agrupaciones indican que las especies pertenecientes a las diferentes familias, están en constante intercambio entre las diferentes zonas evaluadas independientemente si son estaciones blanco o de monitoreo, mostrando la habilidad de desplazamiento de las especies registradas.
