RESOLUCIÓN DIRECTORAL N° 1549-2019-OEFA/DFAI

EXPEDIENTE N° : 1789-2017-OEFA/DFSAI/PAS
ADMINISTRADO : NYRSTAR ANCASH S.A.¹
UNIDAD FISCALIZABLE : PUCAJARRO
UBICACIÓN : DISTRITO DE HUALLAMCA, PROVINCIA
 DE BOLOGNESI, DEPARTAMENTO DE
 ANCASH
SECTOR : MINERÍA
MATERIA : RECURSO DE RECONSIDERACIÓN

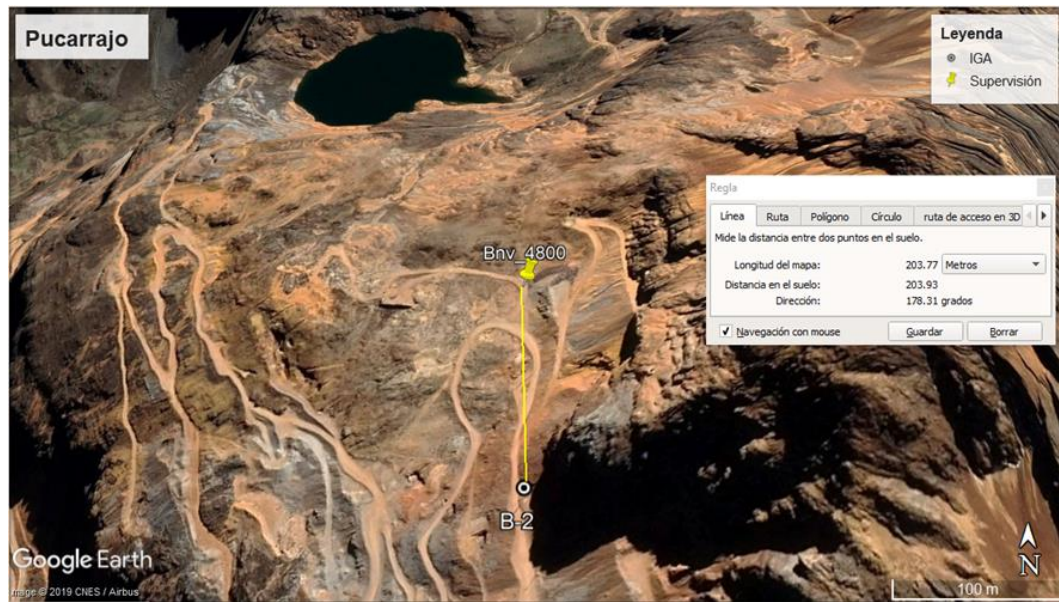
Ploteo de bocaminas nivel 4800 con la bocamina B2

26. Del ploteo de las coordenadas de la bocamina B2 y de la bocamina nivel 4800 registrada durante la supervisión, se observa que entre ambas bocaminas hay una distancia aproximada de 202 metros, por lo que no corresponden a la misma bocamina.

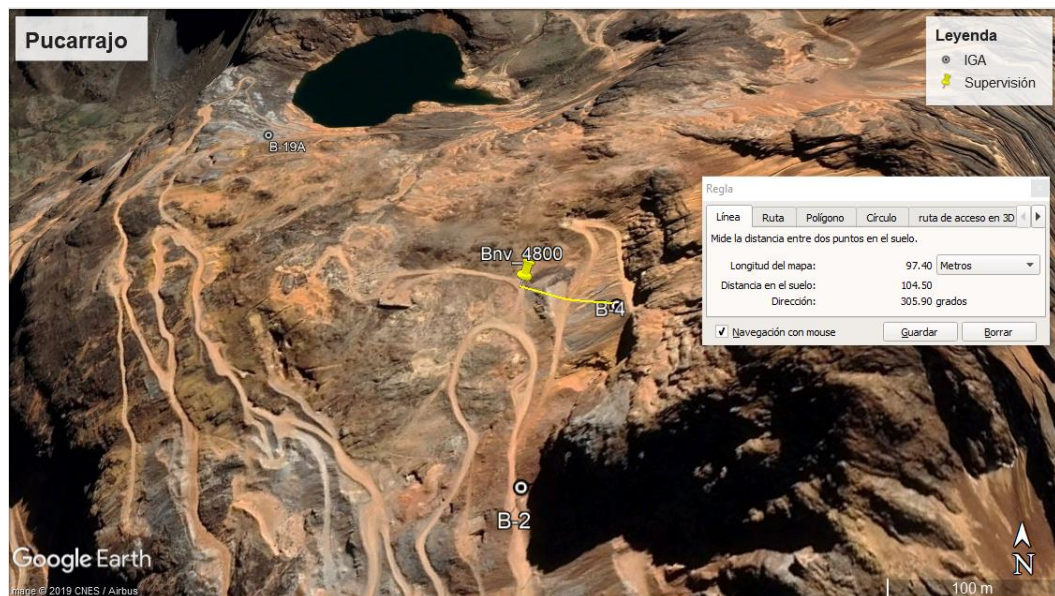
Ploteo de bocaminas nivel 4800 con la bocamina B4

27. Asimismo, del ploteo de las coordenadas de la bocamina B4 y de la bocamina nivel 4800 registrada durante la supervisión, se observa que entre ambas bocaminas hay una distancia aproximada de 97 metros, por lo que no corresponden a la misma bocamina.

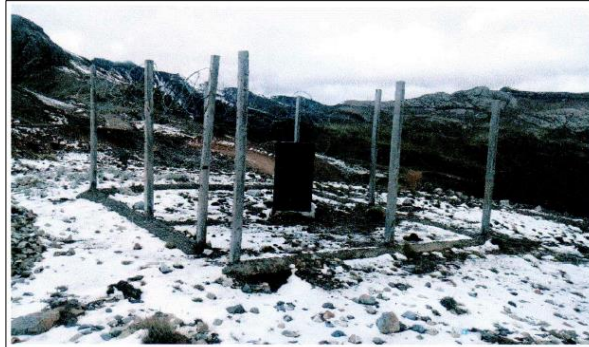
FOTO N° 01. Vista general de área de ubicación de antena de radio.

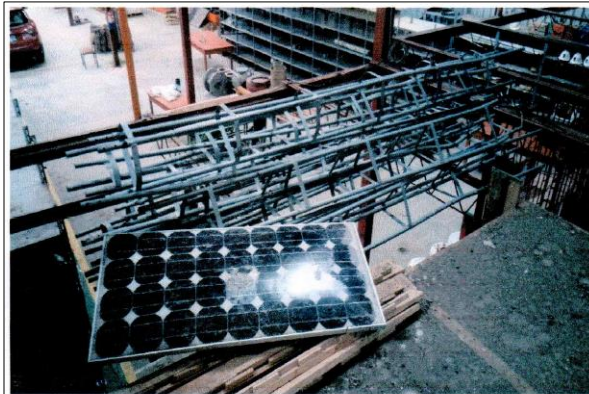
FOTO N° 02. Vista de disposición final de estructura de antena en el almacén de la unidad minera.

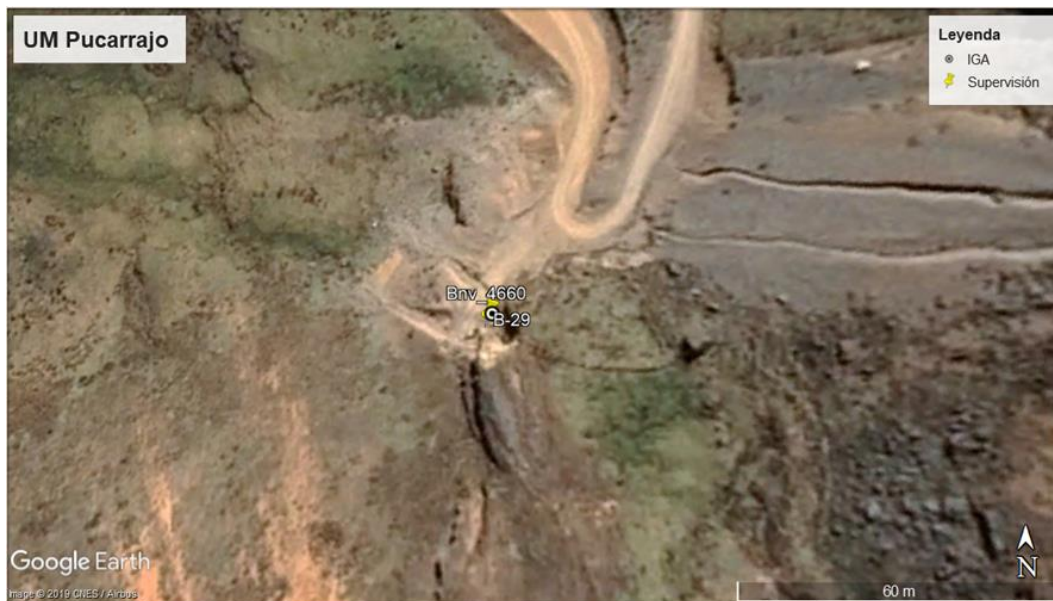
Ploteo de bocaminas Monica con la bocamina B-29

67. Del ploteo de las coordenadas, se observa que ambas bocaminas coinciden por lo que se concluyen que corresponden al mismo componente.
68. Por otro lado, el administrado menciona que tanto la bocamina como el sistema de tratamiento se encuentran incluidos en el PAD; sin embargo solo se advirtió que la bocamina B-29 se encuentre en regularización, más no sus sistema de tratamiento¹⁶, tal como se muestra a continuación:

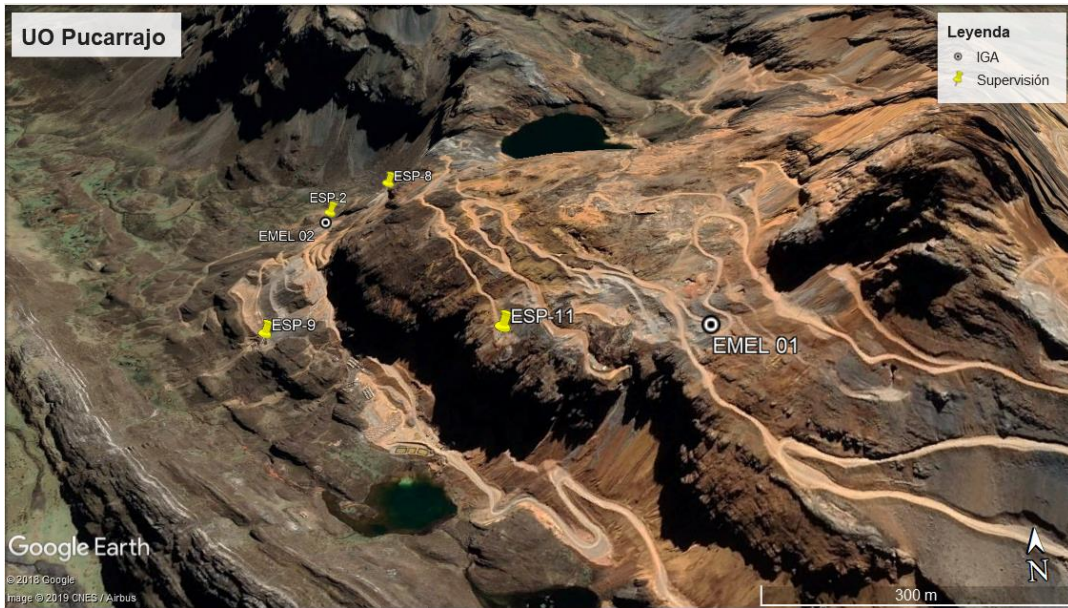
89. Del ploteo de las coordenadas de los puntos consignados para el vertimiento en la APCM, se observa que el punto especial ESP-2 corresponde al punto de monitoreo del efluente denominado EMEL 02. Por otro lado, se observa que los puntos especiales ESP-8, ESP-9 y ESP-11, no corresponden con los puntos de monitoreo aprobados.
