RESOLUCIÓN DIRECTORAL N° 1569-2019-OEFA/DFAI

EXPEDIENTE N° : 2664-2018-OEFA/DFAI/PAS
ADMINISTRADO : GASES DEL PACÍFICO S.A.C.¹
UNIDAD FISCALIZABLE : TUBERÍA MATRIZ DEL SISTEMA DE
DISTRIBUCIÓN DE GAS NATURAL
UBICACIÓN : DISTRITOS DE CHIMBOTE Y NUEVO CHIMBOTE,
PROVINCIA DE SANTA, DEPARTAMENTO DE
ANCASH
SECTOR : GAS NATURAL
MATERIAS : COMPROMISO AMBIENTAL
ARCHIVO

III.1 **Hecho imputado N° 1: Gases del Pacífico incumplió lo establecido en su Declaración de Impacto Ambiental e Informe Técnico Sustentatorio; toda vez que modificó el trazo del tendido del ducto para la distribución de gas natural, atravesando el humedal Villa María**

III.2 Hecho imputado N° 2: Gases del Pacífico incumplió lo establecido en su Declaración de Impacto Ambiental e Informe Técnico Sustentatorio; toda vez que instaló la tubería matriz del sistema de distribución de gas natural en el cruce de la prolongación de la Av. Brasil y el río Lacramarca, obstaculizando el flujo de agua en su totalidad

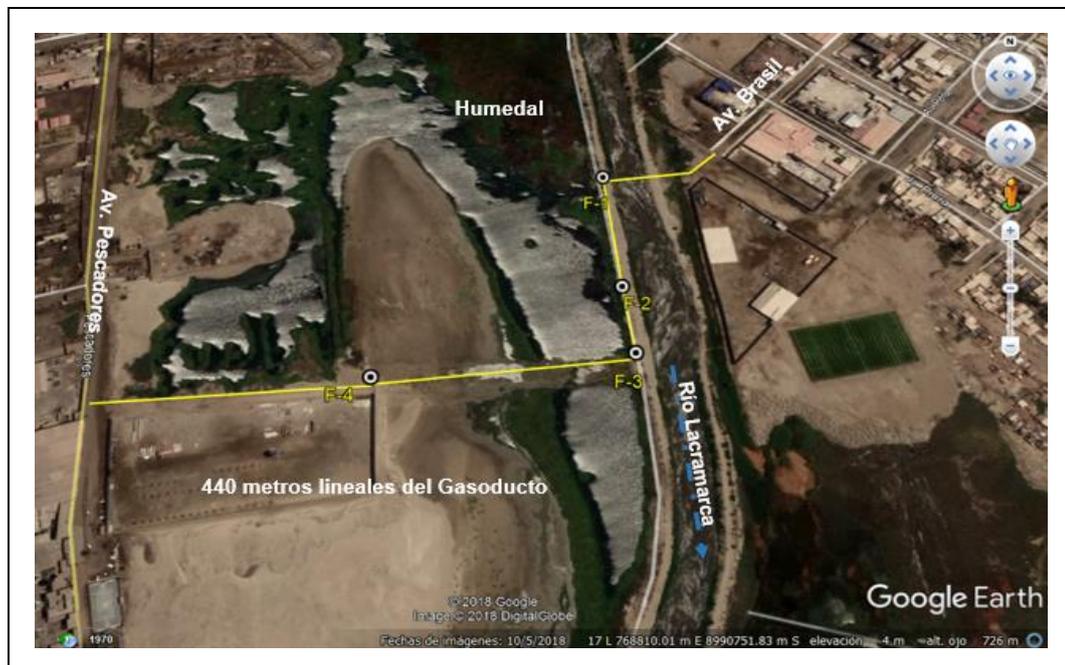
Gráfico N° 3: Trazo de la red de distribución de gas natural que cruza el humedal Villa María desde la margen derecha del río Lacramarca

22. Conforme señala el Informe de Supervisión, durante la Supervisión Especial 2018 se constató la presencia de los postes de señalización del gasoducto que forma parte del trazo de la Línea 1 de la red de distribución de gas natural, el cual cruza el río Lacramarca en la prolongación de la Av. Brasil y cruza el humedal Villa María desde la margen derecha de dicho río hacia la Av. Los Pescadores. De ello, la Autoridad Supervisora concluyó que se había efectuado una variación al trazo del tendido del ducto, conforme se observa en la siguiente imagen satelital:

Trazo de la Línea 1 de la red de distribución de gas natural que cruza el río Lacramarca en la prolongación de la Av. Brasil y el humedal Villa María.

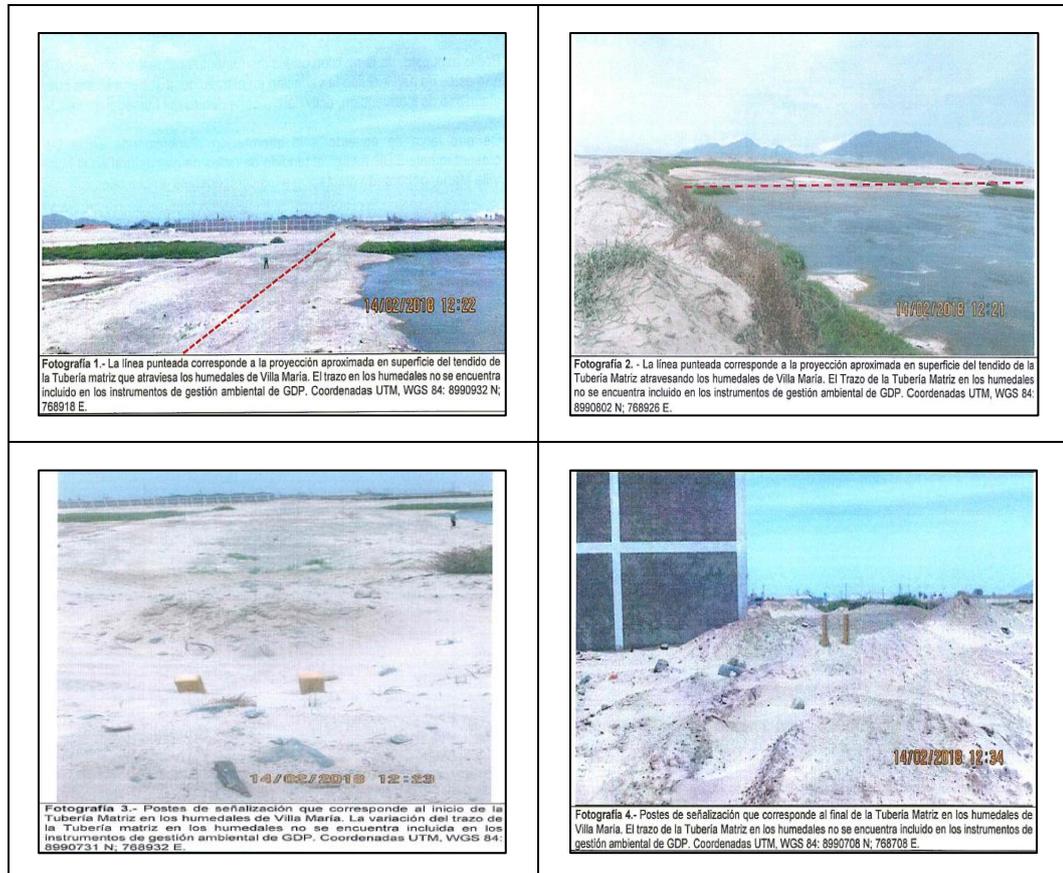
Gráfico N° 4: Fotografías N° 1, 2, 3 y 4 del Informe de Supervisión²⁵

23. Lo constatado durante las acciones de supervisión sobre los hechos antes descritos, se encuentra sustentado en las fotografías N° 1, 2, 3 y 4 del Informe de Supervisión, las cuales se aprecian a continuación:

Nombre	Descripción	Coordenadas UTM WGS 84 – Zona 17L	
		Norte	Este
F1	Fotografía 1.- La línea punteada corresponde a la proyección aproximada en superficie del tendido de la tubería matriz que atraviesa los humedales de Villa María. El trazo en los humedales no se encuentra incluido en los instrumentos de gestión ambiental de GDP.	8990932	768918
F2	Fotografía 2.- La línea punteada corresponde a la proyección aproximada en superficie del tendido de la tubería matriz atravesando los humedales de Villa María. El trazo de la tubería matriz en los humedales no se encuentra incluido en los instrumentos de gestión ambiental de GDP.	8990802	768926
F3	Fotografía 3.- Postes de señalización que corresponden al inicio de la tubería matriz en los humedales de Villa María. La variación del trazo de la tubería matriz en los humedales no se encuentra incluida en los instrumentos de gestión ambiental de GDP.	8990731	768932

F4	Fotografía 4.- Postes de señalización que corresponden al final de la Tubería matriz en los humedales de Villa María. El trazo de la tubería matriz en los humedales no se encuentra incluido en los instrumentos de gestión ambiental de GDP.	8990708	768708

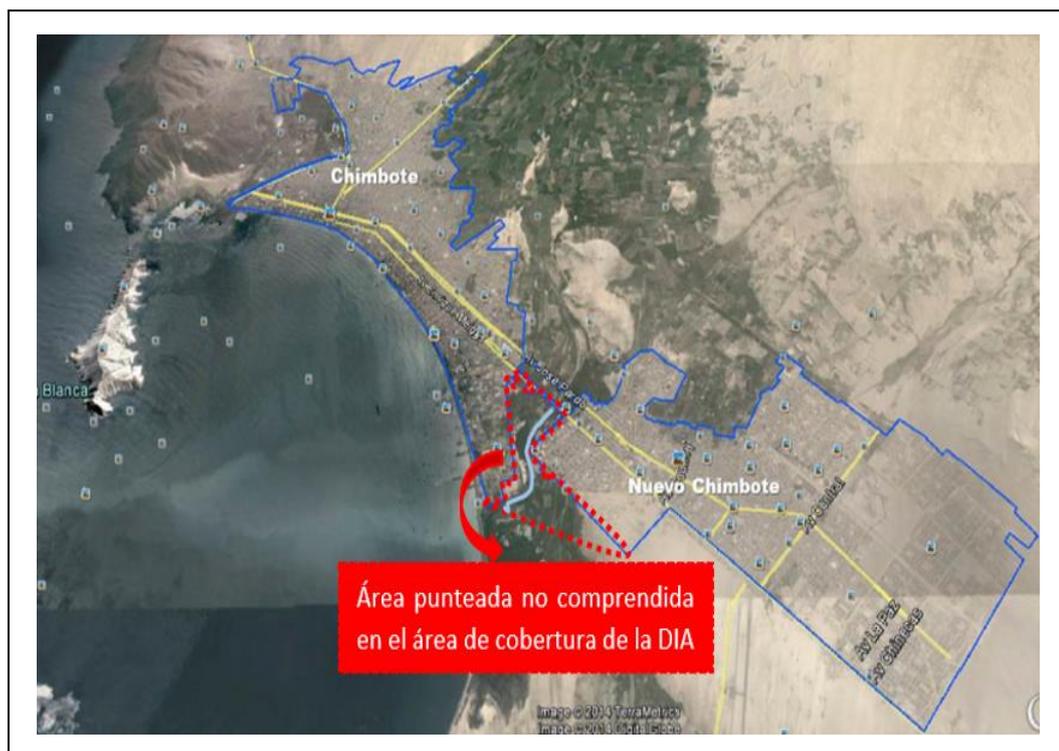
Gráfico N° 5: Área de cobertura de la DIA²⁶

27. La DIA contiene la siguiente imagen satelital y mapa que muestran el área de cobertura -área de influencia- del proyecto en análisis, donde se verifica que no contempló el cruce del río Lacramarca desde la prolongación de la Av. Brasil hacia su margen derecha con la consecuente intervención del humedal Villa María hasta la Av. Los Pescadores:

- 29. En ese orden de ideas, se concluye que el trazo de la Línea 1 del proyecto de masificación gas natural que atraviesa el humedal Villa María, verificado por la DSEM durante la Supervisión Especial 2018, no se encuentra comprendido en la DIA del administrado.

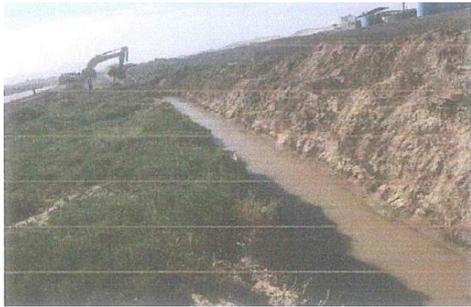
Desvío del río Lacramarca

<p>Línea 1: Desvío de las aguas del río Lacramarca hacia la margen izquierda, con una longitud de 180 m. aprox. Referencia: Informe Semanal de supervisión N° 001-2017, del 12 al 16 de junio del 2017.</p>	<p>Línea 1: Dique provisional para el desvío del río, por la margen izquierda. Referencia: Informe semanal de supervisión N° 001-2017, del 12 al 16 de junio del 2017.</p>

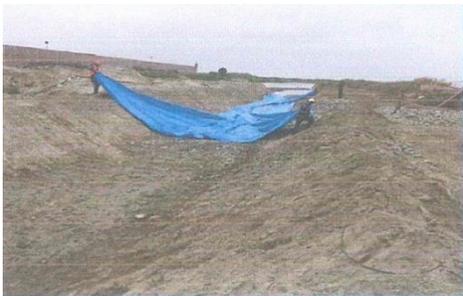
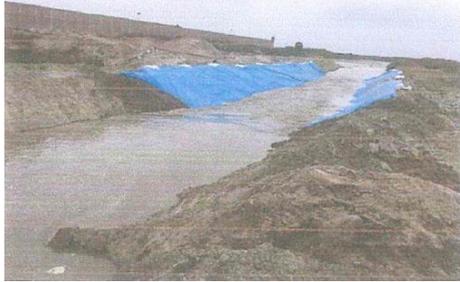
<p>Línea 1: Colocación de manta impermeable en cruce de río para el desvío provisional. Referencia: Informe Semanal de Supervisión N° 007-2017, del 24 al 30 de julio del 2017.</p>	<p>Línea 1: Desvío provisional del río en margen derecha del lecho del río. Referencia: Informe semanal de supervisión N° 007-2017, del 24 al 30 de julio del 2017.</p>

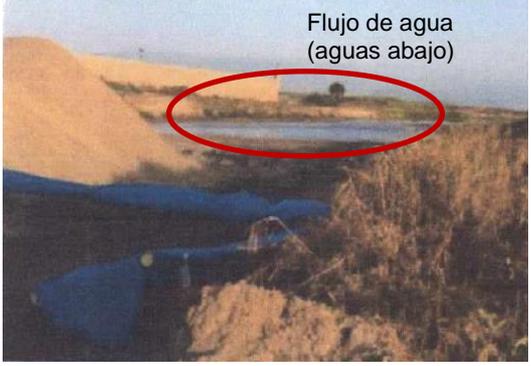
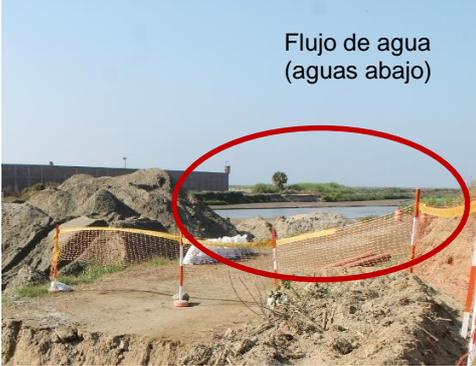
Gráfico N° 12: Visualización del cauce del río Lacramarca en la ubicación aguas abajo de la construcción del cruce de río⁵⁰

<p>Flujo de agua (aguas abajo)</p>

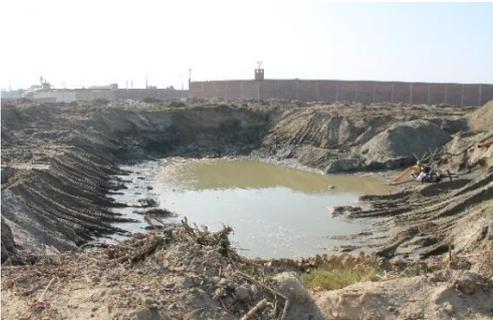
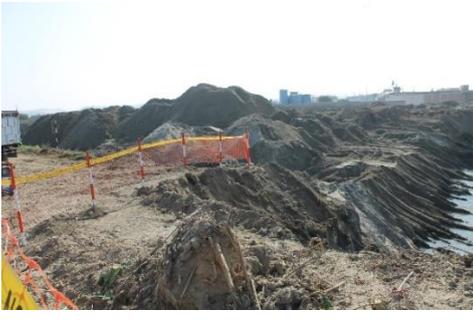
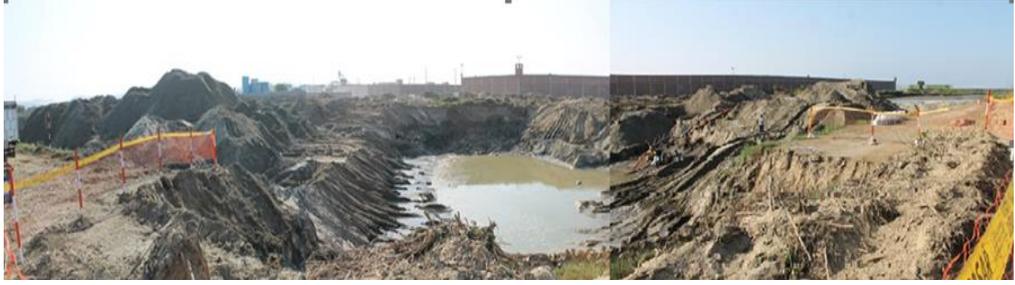
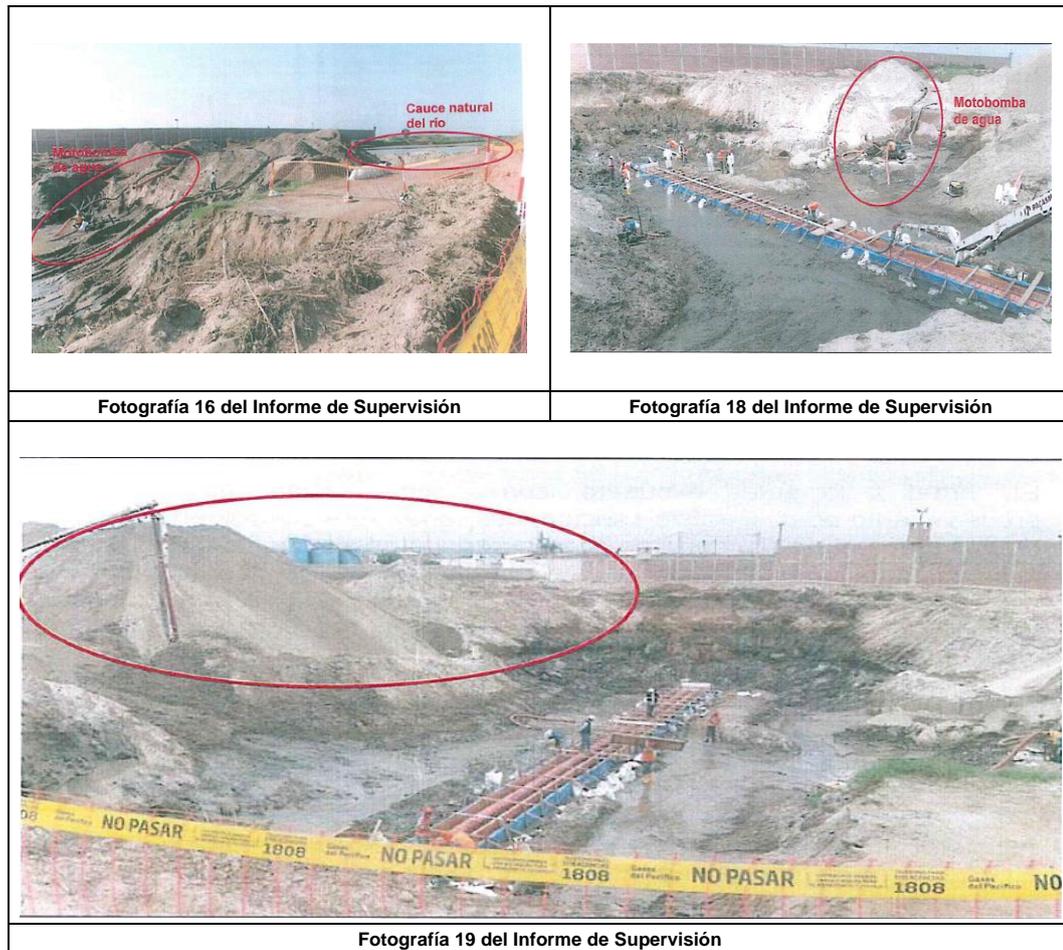
Gráfico N° 13: Registro Fotográfico del Informe de Supervisión⁵¹

60. A mayor abundamiento, se debe precisar que la presente imputación fue sustentada por la DSEM con los registros fotográficos N° 14 y 15 del Informe de Supervisión, de los cuales no se visualiza el cruce del río en su totalidad, toda vez que no se aprecia la ribera izquierda del río Lacramarca, por donde se efectuó el desvío del flujo del río:

Fotografía 14 del Informe de Supervisión	Fotografía 15 del Informe de Supervisión

Fotografía 17 del Informe de Supervisión

61. Considerando (i) que de acuerdo al ITS, el cruce del río no solo involucra su cauce, sino que también está comprendido por sus dos riberas, (ii) que el administrado demostró haber efectuado un desvío en la ribera izquierda del río Lacramarca, permitiendo el flujo de sus aguas y (iii) que la DSEM no recabó información respecto de la ribera izquierda del río Lacramarca y solo demostró la excavación a tajo abierto del cauce y la ribera derecha de río Lacramarca; se concluye que, el administrado cumplió su instrumento de gestión ambiental por cuanto no obstaculizó el flujo de agua en su totalidad debido a que esta discurría por el tramo comprendido por la ribera izquierda del Río Lacramarca, el cual no había sido excavado al momento de los hechos denunciados. Por lo tanto, corresponde declarar el archivo del presente extremo del PAS, careciendo de objeto emitir pronunciamiento sobre los demás argumentos y medios probatorios presentados por el administrado.
