RESOLUCIÓN DIRECTORAL N° 01656-2019-OEFA-DFAI

EXPEDIENTE N° : 1085-2018-OEFA/DFAI/PAS
ADMINISTRADO : EMPRESA REGIONAL DE SERVICIO PÚBLICO DE ELECTRICIDAD DE ELECTRO NORTE MEDIO S.A. – HIDRANDINA S.A.¹
UNIDAD FISCALIZABLE : CENTRAL HIDROELÉCTRICA CHICCHE
UBICACIÓN : DISTRITO BAÑOS DEL INCA, PROVINCIA Y DEPARTAMENTO DE CAJAMARCA
SECTOR : ELECTRICIDAD
MATERIA : RECONSIDERACIÓN ARCHIVO

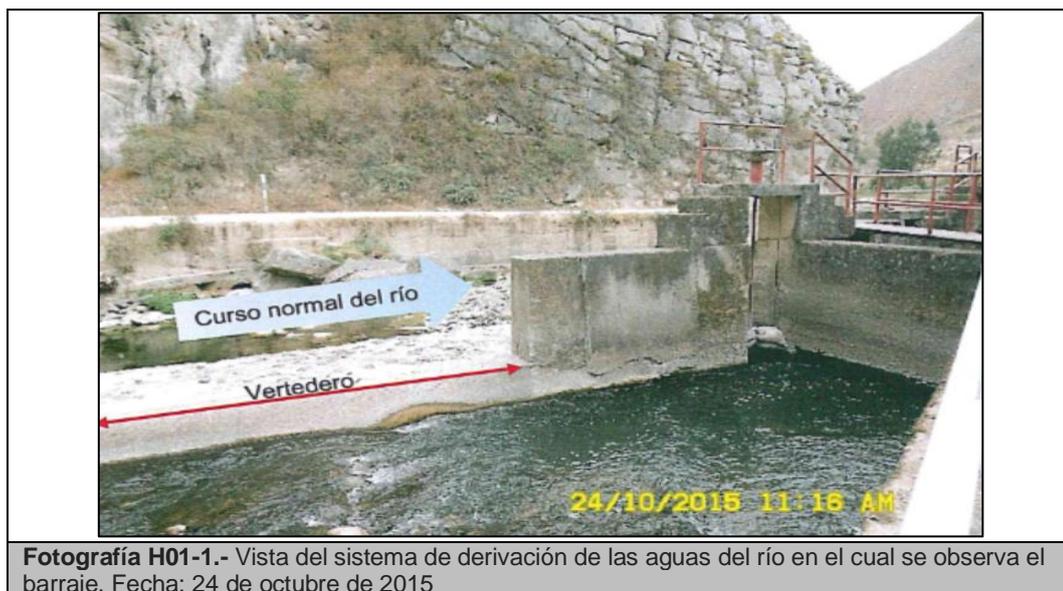
13. Corresponde indicar que en el Informe de Supervisión²⁵, la Autoridad de Supervisión señaló que, al momento de la Supervisión Regular, en la Central Hidroeléctrica Chicche (en lo sucesivo, **CH Chicche**), el administrado derivaba el 100% del caudal proveniente del río, mediante un vertedero o barraje que impedía que el flujo de agua discurra y continúe por el cauce normal del río.

14. En el Informe de Supervisión, se indica que el vertedero se encontraba seco sin que el agua discurra hacia el cauce del río en ninguna proporción, conforme se observa en las fotografías H01-1 y H01-2²⁶ a continuación, que recogen lo señalado por la Autoridad:

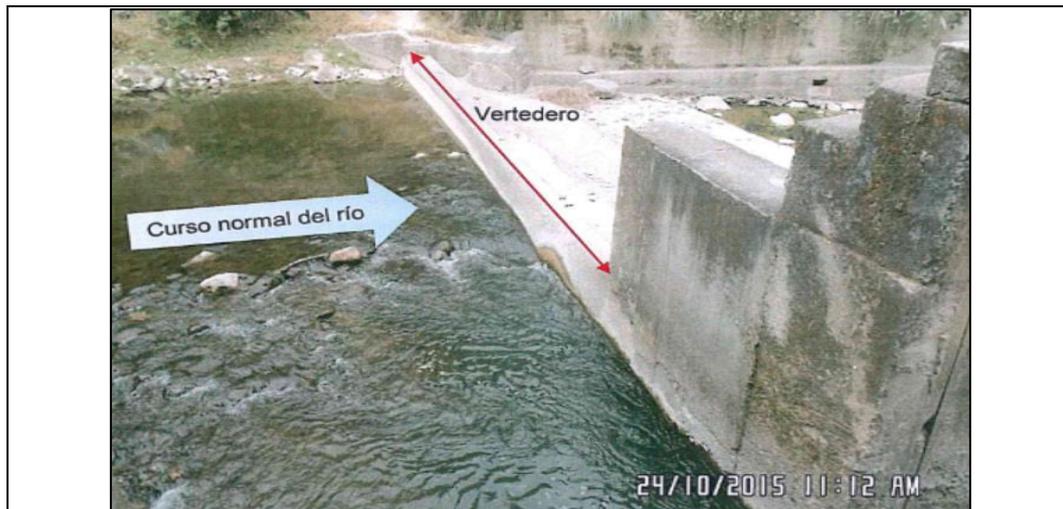
Fotografía H01-2.- Vista del sistema de derivación de las aguas del río en el cual se observa el barraje. Fecha: 24 de octubre de 2015

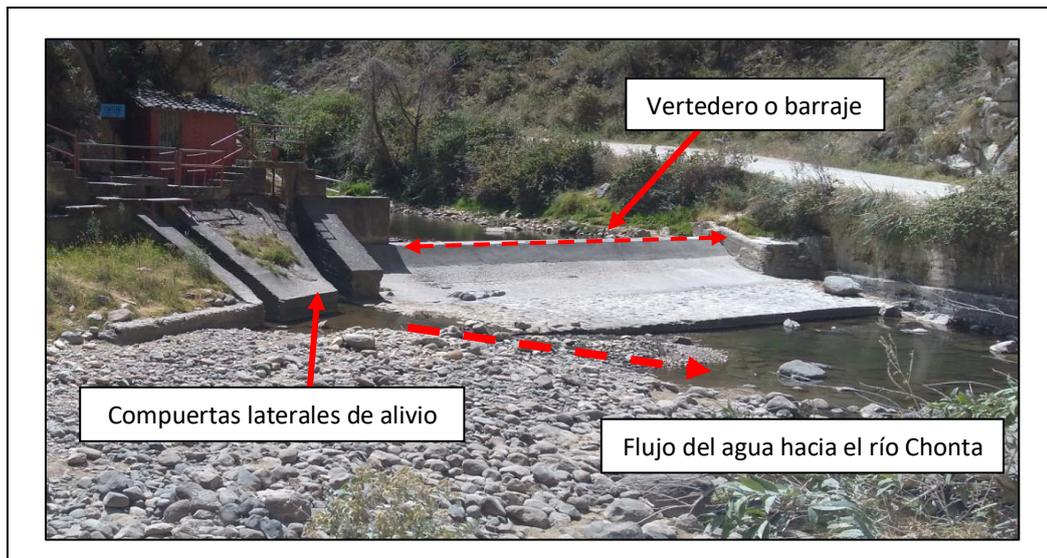
20. De la revisión de las referidas fotografías, se observa que el diseño del sistema de captación de aguas en la bocatoma de la CH Chicche cumple con dejar pasar un flujo de agua hacia el río durante la época de estiaje (época en la cual se realizó la Supervisión Regular 2015), ya que, además del barraje seco, **cuenta con compuertas laterales de alivio al mismo nivel del cauce del río**, lo cual permite derivar un flujo de agua a la zona inmediata del río, aguas debajo del barraje, tal como se puede observar en las siguientes fotografías:

Fotografía 12 del escrito de reconsideración. - Vista panorámica del barraje de la bocatoma en época de estiaje. Se observa el poco caudal del río Chonta, pero siguen fluyendo por las compuertas laterales de alivio. Se observa un curso de agua en la parte inferior derecha aguas abajo del barraje. Fecha: 03 de agosto de 2017

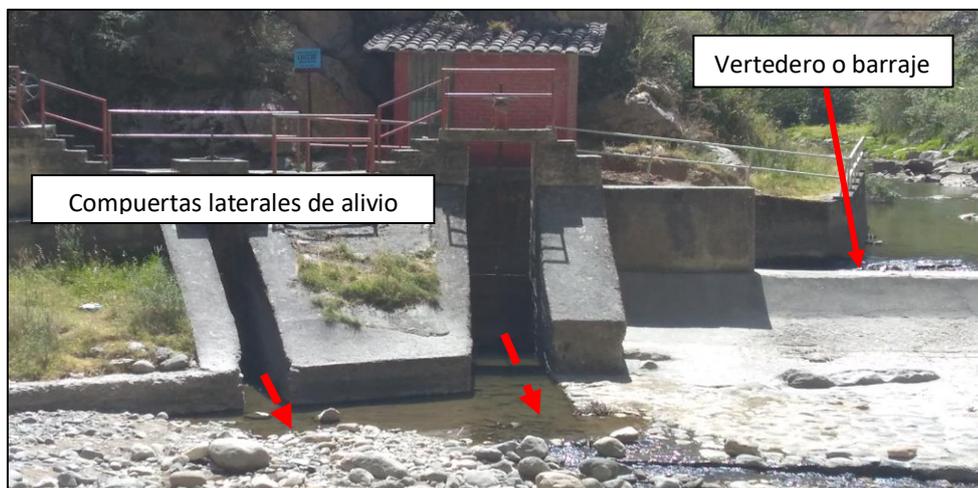
Fotografía 10 del escrito de reconsideración. - Vista cercana de las compuertas laterales de alivio de la bocatoma de la CH Chicche. Fecha: 03 de agosto de 2017

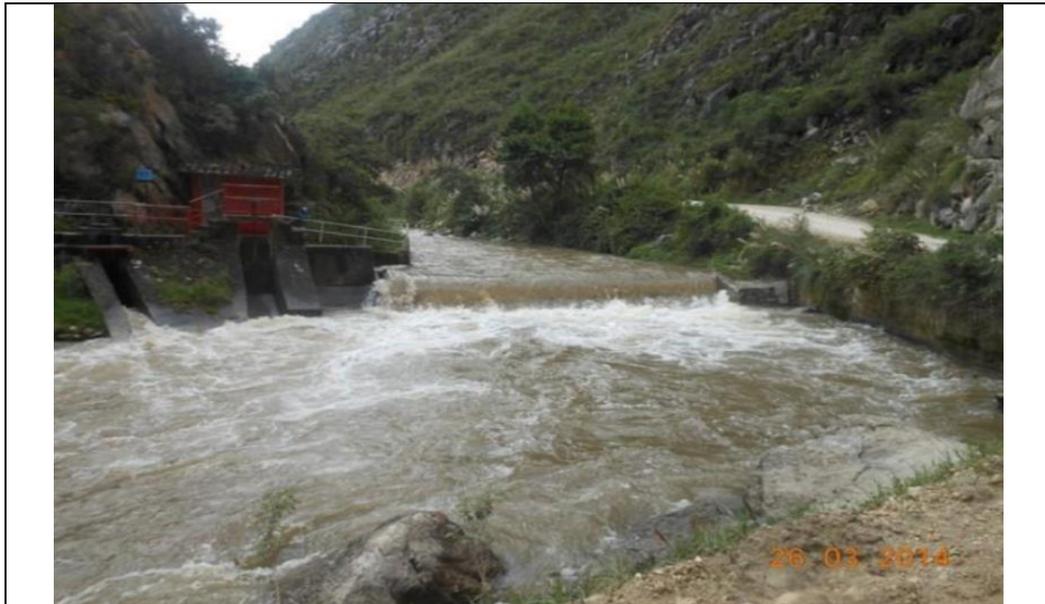
24. De lo expuesto, se aprecia que el diseño de la bocatoma de la CH Chicche prevé la continuidad del caudal del río; por lo que se colige, que se ha previsto no derivar el 100% del caudal del río para el funcionamiento de la CH.
25. Adicionalmente, cabe indicar que de la fotografía presentada por el administrado el 19 de diciembre de 2019²⁷, se aprecia que, durante la etapa de avenida, el tirante²⁸ del espejo de agua del río es suficiente para traspasar el barraje, lo cual permite mantener un caudal constante sobre el río Chicche, conforme se muestra a continuación:

Fotografía N° 1 del escrito de descargos presentado por el administrado (H.T. 101883). - Se observa que para el mes de marzo del 2014 (época de avenida) el tirante de agua sobrepasa fácilmente el barraje del río.
