RESOLUCIÓN DIRECTORAL N° 01741-2019-OEFA/DFAI

EXPEDIENTE N° : 2879-2018-OEFA/DFAI/PAS
ADMINISTRADO : ACTIVOS MINEROS S.A.C.¹
UNIDAD FISCALIZABLE : PASIVOS AMBIENTALES MINEROS DE LA EX UNIDAD MINERA "CLEOPATRA"
UBICACIÓN : DISTRITO Y PROVINCIA DE HUALGAYOC, DEPARTAMENTO DE CAJAMARCA
SECTOR : MINERÍA
MATERIA : ARCHIVO

III.1 Hecho imputado N° 1: El administrado excedió los Límites Máximos Permisibles respecto de los parámetros Sólidos Totales Disueltos (STS), Arsénico Total (As), Cadmio Total (Cd), Cobre Total (Cu), Plomo Total (Pb), Zinc Total (Zn) y Hierro Disuelto (Fe), en los siguientes puntos de muestreo: (i) punto de muestreo denominado BC-7730 (pH, As, Cd, Cu, Pb, Zn y Fe), (ii) punto de muestreo denominado BC-7729 (pH, STS, Cd, Cu y Zn), (iii) punto de muestreo denominado BC-7727 (pH, STS, As, Cu, Zn y Fe), (iv) punto de muestreo denominado BC-7726 (pH, STS, Cu, Zn y Fe), (v) punto de muestreo denominado BC-7728 (pH, As, Cd, Cu, Zn y Fe), (vi) punto de muestreo especial denominado ESP-1 (pH, As, Cd, Cu, Pb, Zn y Fe) y (v) punto de muestreo especial denominado ESP-2 (pH, As, Cu, Zn y Fe)

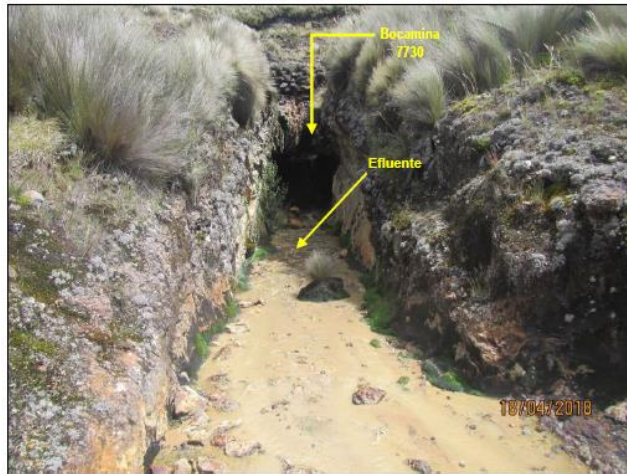
Fotografía N° 3: Otra vista de la Bocamina 7730. Se observó la entrada de la bocamina, la cual se encontraba abierta y presentaba drenaje de efuyente.

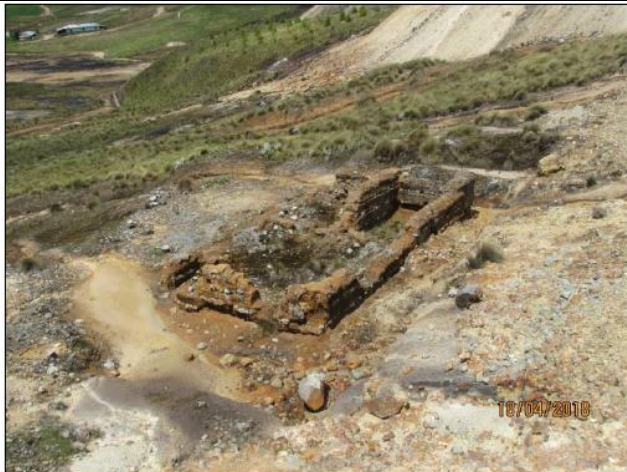
Fotografía N° 7: Vista panorámica de la Infraestructura 1. Ubicada en las coordenadas UTM WGS 84 - Zona 17: N 9255739; E 759001. Se observó construido con material de tapial sobre una plataforma antigua, la cual estaba colapsada (muros ruinosos).

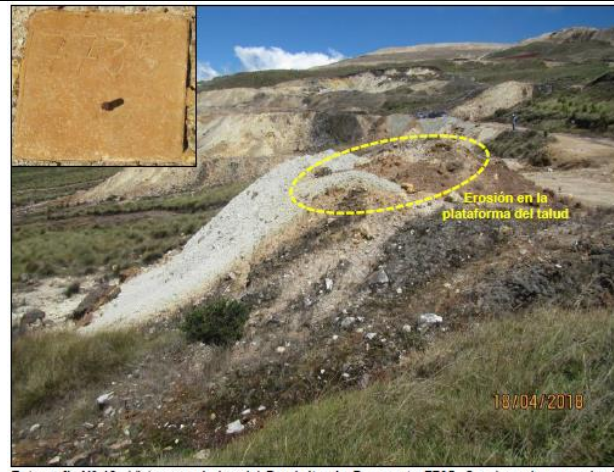
Fotografía N° 12: Vista panorámica del Depósito de Desmonte 7735. Se observó presencia de erosión en la plataforma del talud; de igual forma, se observó caída de rocas. El depósito se encontraba expuesto a la intemperie.

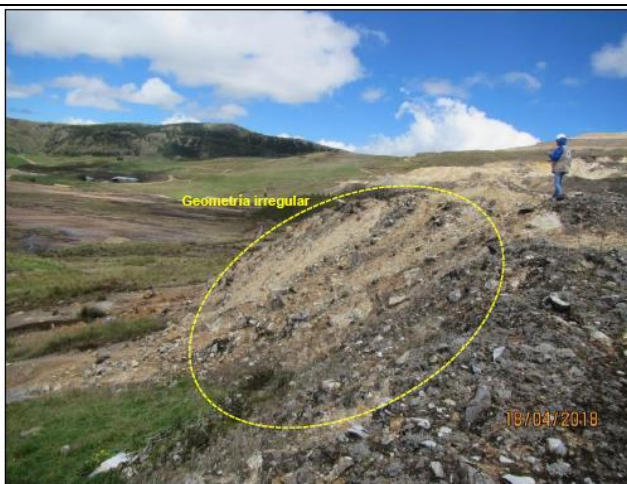
Fotografía N° 13: Depósito de Desmonte 7736. Ubicado en las coordenadas UTM WGS 84 - Zona 17: N 9255820; E 759125. El talud del depósito presentaba geometría irregular. El depósito se encontraba expuesto a la intemperie.

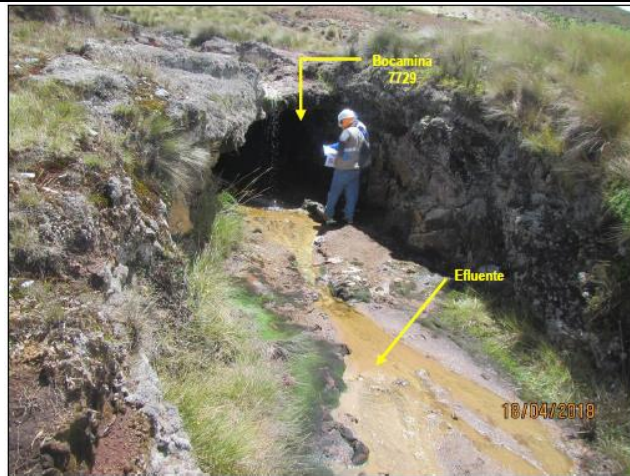
Fotografía N° 18: Bocamina 7729. Ubicada en las coordenadas UTM WGS - 84 Zona 17: N 9255710; E 759093. La bocamina se encontró abierta, presentaba drenaje de efluente que discurría con dirección hacia el bofedal en la cabecera de microcuenca de la Quebrada Sinchao. La bocamina no se encontraba cerrada de acuerdo al PCPAM Cleopatra.

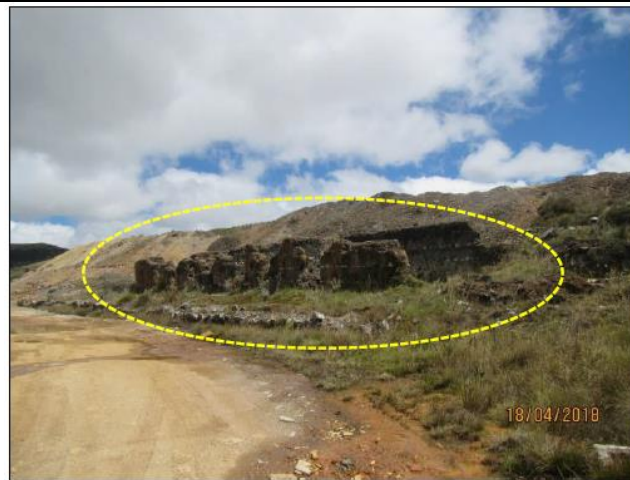
Fotografía N° 23: Infraestructura 2 (identificada en campo como CL-5). Ubicada en las coordenadas UTM WGS 84 - Zona 17: N 9255684; E 758903. Se observó construido con material de tapial sobre una plataforma antigua, la cual estaba colapsada (muros ruinosos).

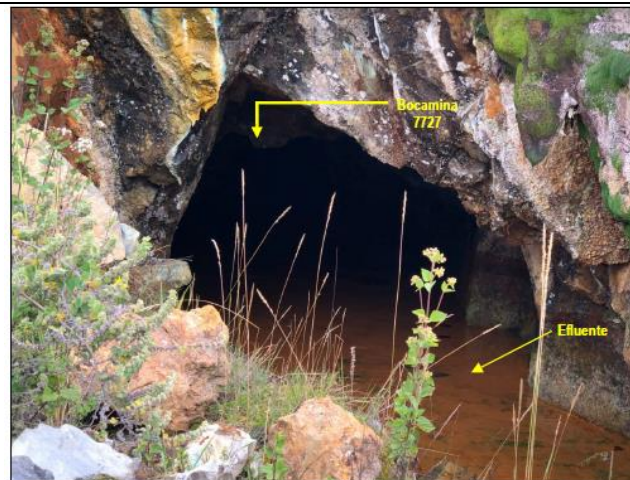
Fotografía N° 28: Otra vista de la Bocamina 7727. Presentaba efluente y agua empozada en la salida. Se apreció que la bocamina no se encontraba cerrada de acuerdo al PCPAM Cleopatra.

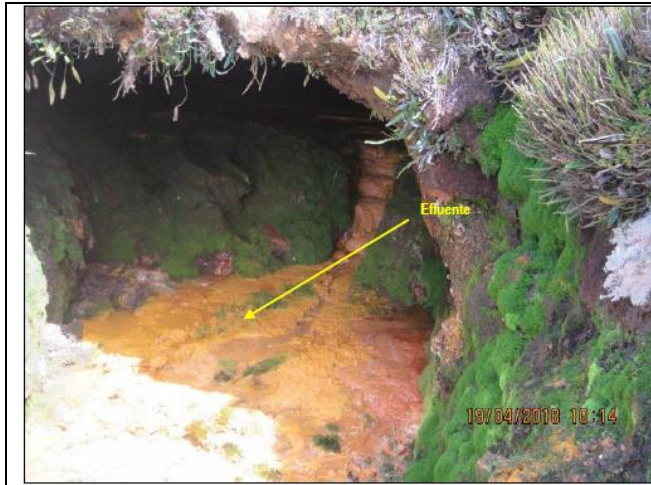
Fotografía N° 33: Otra vista de la Bocamina 7726. Presentaba descarga de efluente que discurría hacia el acceso. Se apreció que la bocamina no se encontraba cerrada de acuerdo al PCPAM Cleopatra.

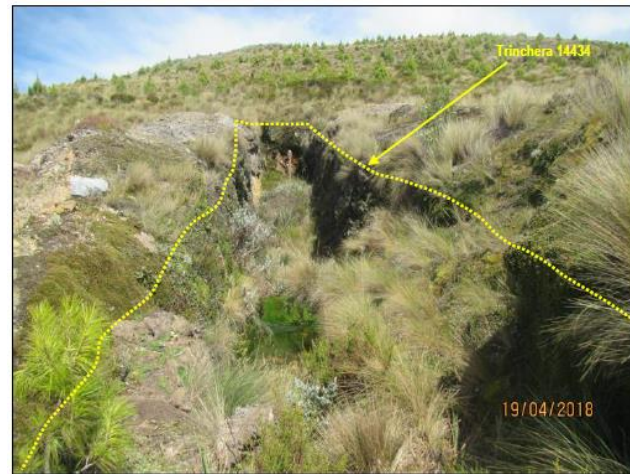
Fotografía N° 34: Trinchera 14434 (identificada en campo como CL-04). Ubicada en las coordenadas UTM WGS 84 - Zona 17: N 9255472; E 758834. Tenía dimensiones aproximadas de 23 metros de largo y 3 metros de altura. Presentaba abundante vegetación en su entorno.

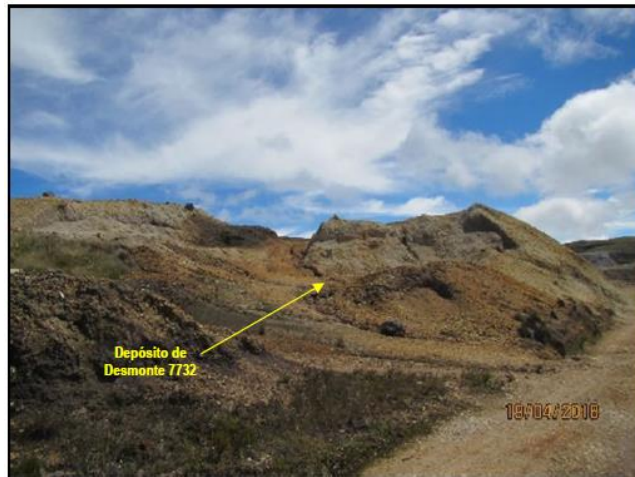
Fotografía N° 36: Depósito de Desmonte 7732. Ubicado en las coordenadas UTM WGS 84 Zona 17 N 9255546; E 758823. Se observó agua empozada sobre la cresta del talud. El depósito se encontraba expuesto a la intemperie.

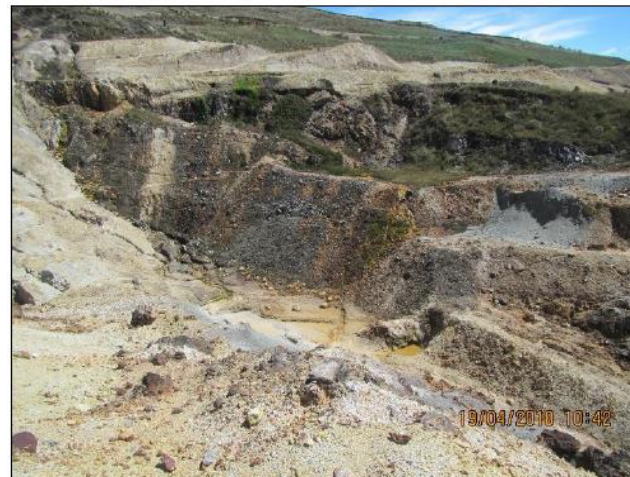
Fotografía N° 37: Tajo 7724. Ubicado en las coordenadas UTM WGS 84 Zona - 17: N 9255615; 758805. Se observó que el tajo no se encontraba cerrado de acuerdo al PCPAM Cleopatra.

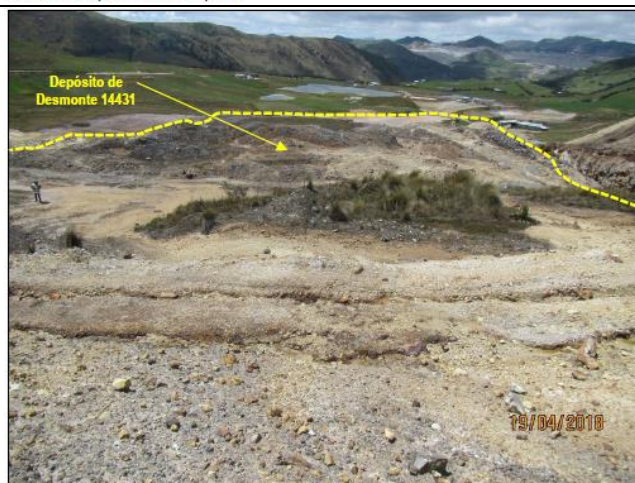
Fotografía N° 39: Depósito de Desmonte 14431 (identificado en campo como CL-03). Ubicado en las coordenadas UTM WGS 84 Zona - 17: N 9255684; E 758802. Se verificó que el desmonte se encontraba dispuesto en runas dispersas sobre la cresta del talud.

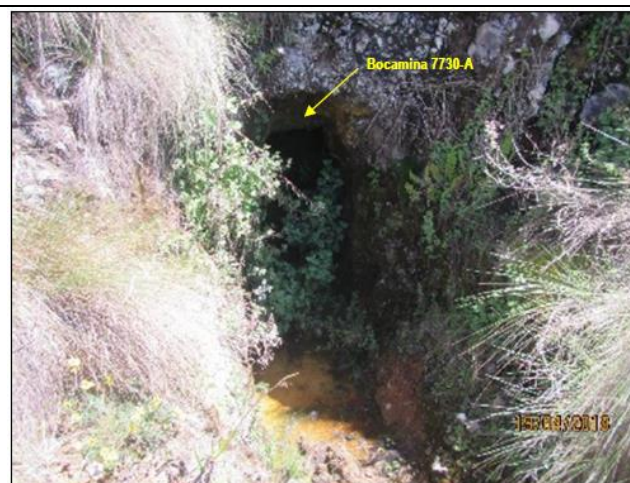
Fotografía N° 41: Otra vista de la Bocamina 7730-A. No presentaba efluente, sin embargo, se observó signos de haber contenido agua empozada. La bocamina no se encontraba cerrada de acuerdo al PCPAM Cleopatra.

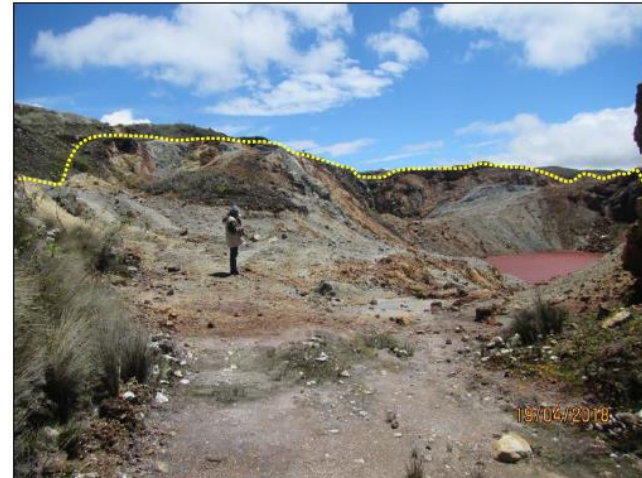
Fotografía N° 44: Tajo 7725. Ubicado en las coordenadas UTM WGS 84 - Zona 17: N 9255887; E 758873. Se observó que el tajo no se encontraba cerrado de acuerdo al PCPAM Cleopatra.
