RESOLUCIÓN DIRECTORAL N° 01945-2019-OEFA/DFAI

EXPEDIENTE N° : 0499-2019-OEFA/DFAI/PAS
ADMINISTRADO : COMPAÑÍA MINERA ANTAPACCAY S.A.¹
UNIDAD FISCALIZABLE : TINTAYA
UBICACIÓN : DISTRITO Y PROVINCIA DE ESPINAR,
DEPARTAMENTO DE CUSCO
SECTOR : MINERÍA
MATERIA : ARCHIVO

III.2 Único hecho imputado: El administrado ejecutó seis (06) canteras en los alrededores del depósito de relaves Huinipampa, incumpliendo lo previsto en su instrumento de gestión ambiental.

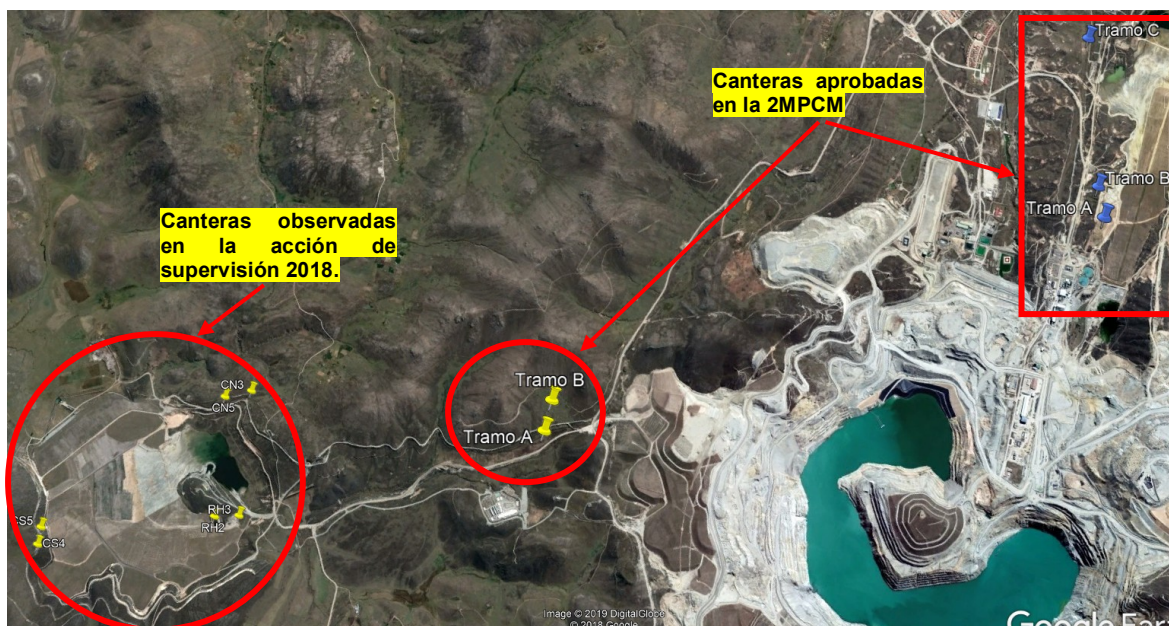
Imagen N° 11 del Informe de Supervisión: Ubicación de las Canteras de arcilla Huinipampa (Tramos A y B) y Ccamacmayo (Tramos A, B y C), aprobado en la 2MPCM y la ubicación de las canteras observadas durante la acción de supervisión 2018.

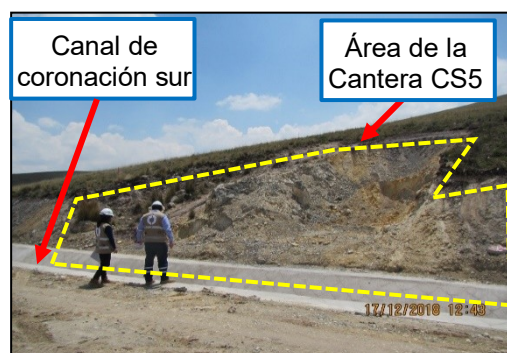
Fotografía N° 12. Vista de la cantera CS5, ubicada en las coordenadas UTM datum WGS 84 zona 19: 8 349 303N, 244 061E. Se observa el área excavada desde donde extrajeron material

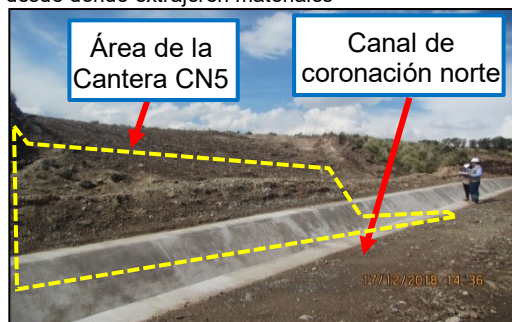
Fotografía N° 51. Vista de la cantera CN5, ubicada en las coordenadas UTM datum WGS 84 zona 19: 8 350 611N, 245 077E. Se observa el área excavada desde donde extrajeron material.

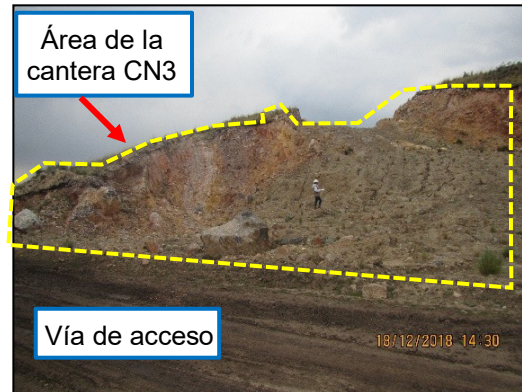
Fotografía N° 78. Vista de la cantera CN3, ubicada en las coordenadas UTM datum WGS 84 zona 19: 8 350 710N, 245 264E. Se observa el área excavada desde donde extrajeron material
