Organismo de Evaluación y
Fiscalización Ambiental - OEFA

RESOLUCIÓN DIRECTORAL N° 01965-2019-OEFA/DFAI

EXPEDIENTE N° : 0086-2019-OEFA/DFAI/PAS
ADMINISTRADO : NEXA RESOURCES CAJAMARQUILLA S.A.¹
UNIDAD FISCALIZABLE : REFINERÍA DE CAJAMARQUILLA
UBICACIÓN : DISTRITO DE SAN JUAN DE LURIGANCHO -
CHOSICA, PROVINCIA Y DEPARTAMENTO DE
LIMA
SECTOR : MINERÍA
MATERIAS : RESPONSABILIDAD ADMINISTRATIVA
MULTA

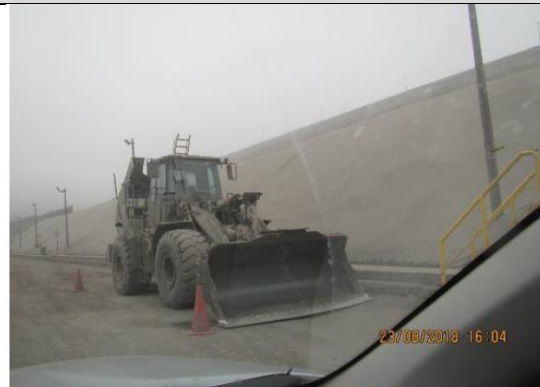
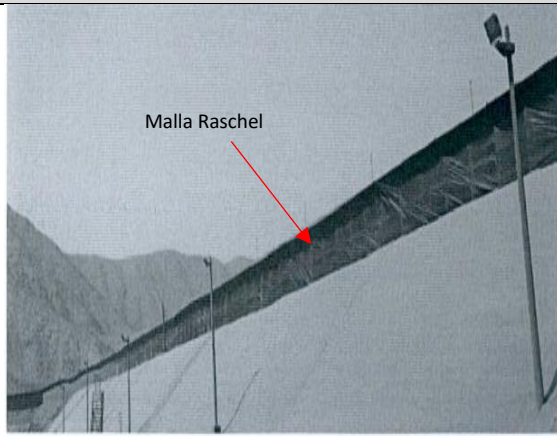
Supervisión Especial 2018	Descargos al IFI

Cuadro Comparativo de las fotografías aportadas por el administrado y las recabadas durante la supervisión especial 2018, respecto del cerco perimétrico correspondiente al área de almacenamiento de concentrado de zinc.

<p>Fotografía N° 4. Vista del cargador frontal que se encarga de empujar el concentrado en las galerías de la Planta de Recepción y Almacenamiento de Concentrados, en las coordenadas UTM WGS 84 Zona 18: E 294908, N 8676412. Altura: 483 m.s.n.m.</p>

<p>Malla Raschel</p>
Del 20 al 24 agosto 2018	30 de octubre de 2019

27. De las imágenes precedentes, y de los medios probatorios presentados se puede advertir que, si bien el administrado ha corregido su conducta infractora con posterioridad al inicio del presente PAS, ello no enerva la responsabilidad del mismo respecto a la comisión de la conducta, no pudiendo ser considerado dentro del eximente de responsabilidad establecido en el literal f del numeral 1 del artículo 257° del TUO de la LPAG¹⁶. Asimismo, cabe precisar que, dichas acciones serán

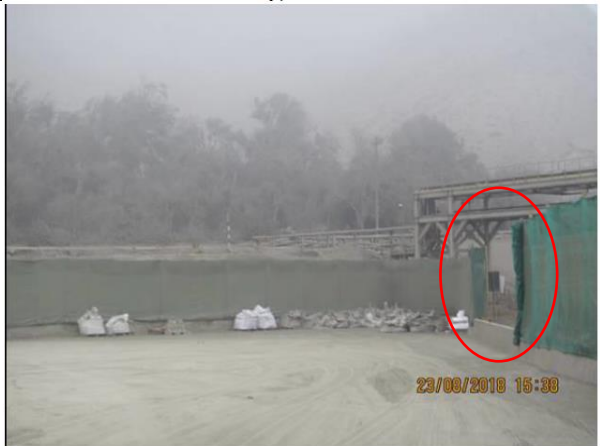
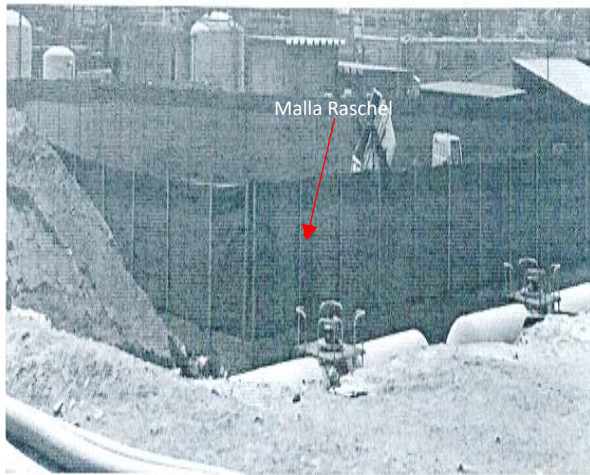
41. Al respecto, durante la Supervisión Especial 2018, la DSEM verificó que el área de almacenamiento de concentrado de Pb/Ag, se encontraba cercada en su perímetro con una malla raschel; **no obstante, cabe precisar que la zona de ingreso no cuenta con ningún tipo de puerta y/o cobertura, así también se verificó que hacia la zona colindante a la vía férrea existía un espacio de dos (2) metros con la malla enrollada:**

Supervisión Especial 2018	Descargos al Informe Final
  <p>Fotografía N° 92. Almacén de Concentrados de Plomo-Plata, con coordenadas UTM WGS 84 zona 18 E 294 736, N 8 676 524 Altura: 464 m.s.n.m. Se puede observar que sobre el perímetro de concreto del área de almacén estaba cubierta con una malla raschel, ni contaba con una puerta de ingreso.</p>	 
Del 20 al 24 agosto 2018	30 de octubre de 2019

<p>Fotografía N° 93. Almacén de concentrados de Plomo-Plata, con coordenadas UTM WGS 84 zona 18 E 294 736, N 8 676 524 Altura: 464 m.s.n.m. Vista del espacio libre de 2 metros lineales aproximadamente que colindaba a la vía férrea.</p>

45. De las imágenes precedentes, así como del Informe Técnico del servicio de instalación de portón en el área de Almacenamiento de concentrado de Plata – Plomo, se observa que el administrado ha implementado el portón de entrada al área de almacenamiento de concentrado plata-plomo visto desde fuera de dicho almacenamiento. Además, se observa que el extremo del área de almacén de plata-plomo que tenía la malla enrollada (zona en dirección colindante a la vía férrea) actualmente se encuentra con el cerco perimétrico en su totalidad.
