RESOLUCIÓN DIRECTORAL N° 02026-2019-OEFA-DFAI

EXPEDIENTE N° : 509-2018-OEFA/DFAI/PAS
ADMINISTRADO : APUMAYO S.A.C.¹
UNIDAD FISCALIZABLE : APUMAYO
UBICACIÓN : DISTRITOS DE CHAVIÑA Y SANCOS, PROVINCIA DE LUCANAS Y DEPARTAMENTO DE AYACUCHO
SECTOR : MINERÍA
MATERIA : ARCHIVO

III.1. Único hecho imputado: El administrado no implementó el sistema de tratamiento pasivo de aguas ácidas provenientes del Botadero de Desmonte Huamanloma, conforme su EIA Apumayo.

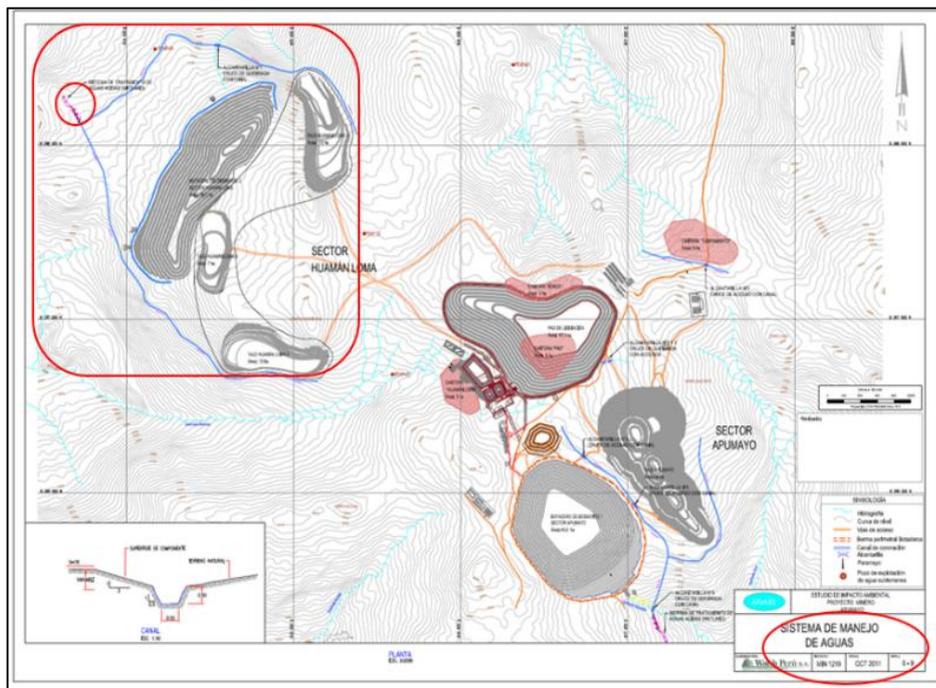
Fuente: EIA Apumayo

11. Asimismo, en el Mapa 6-9 del EIA Apumayo se presentan los sistemas a implementarse para el Manejo de Aguas en el Proyecto minero Apumayo¹¹, tal como se observa en la siguiente imagen del Mapa.

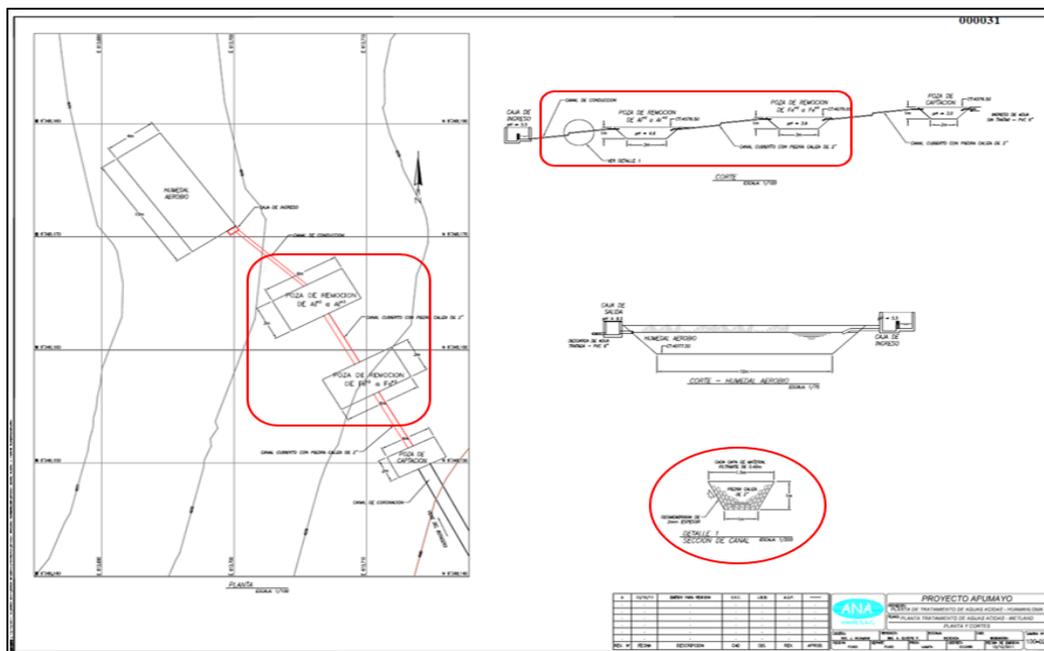
Fuente: EIA Apumayo

13. Asimismo, como información complementaria en referencia al levantamiento de la Observación N° 71, en la absolución a las observaciones formuladas según Informe N° 1249-2011-MEM-AAM/EAF/PRR/WAL/MES/YBC/RBG/GCM/MVO/ JCV/ACHM, el administrado detalló los diseños del sistema de manejo de las aguas ácidas en el sector Huamanloma en la lámina 100-02 Planta de Tratamiento de Aguas Ácidas - Huamanloma¹²; conforme al siguiente detalle:

¹² Cabe señalar que, en el Plano 100-2, se advierte el diseño del sistema de tratamiento, en el cual se evidencia 4 pozos o etapas de tratamiento (poza captación, poza de remoción de hierro, poza de remoción de aluminio y humedal aeróbico), además de los canales revestidos con piedra caliza. De la supervisión se advirtió que no contaba con las pozas de remoción de Fe y Al, así como los canales revestidos con piedra caliza.

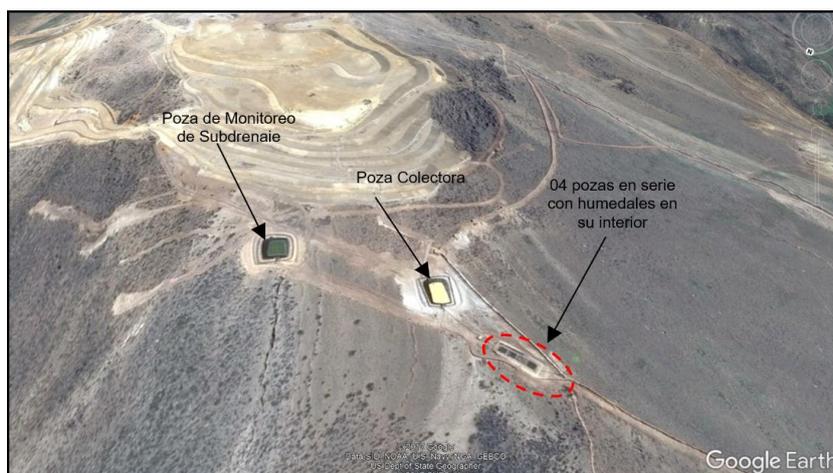
Mapa Referencial N° 1

Durante la supervisión se constató que en la Planta de Tratamiento Wetland (Sector Huamanloma), que no se implementaron los canales de conducción desde la poza de captación de agua sin tratar hacia la poza de remoción de Fe y de esta hacia la poza de remoción de Al.

18. Lo constatado durante las acciones de supervisión se encuentra sustentado en las fotografías de N° 48 a la 51 del Anexo N° 2 del Informe de Supervisión, en las cuales se observa presencia de humedales en el interior de las cuatro (04) pozas en serie y una poza colectora.
19. Del mismo modo, la DSEM en el Informe de Supervisión que para efectos de localización geográfica de los componentes de la Planta de Tratamiento Wetland verificados en campo, se adjunta el Mapa Referencial N° 01 elaborado mediante la aplicación del programa Google Earth, tal como se muestra a continuación:

Localización geográfica de los componentes de la Planta de Tratamiento Wetland – Sector Huamanloma

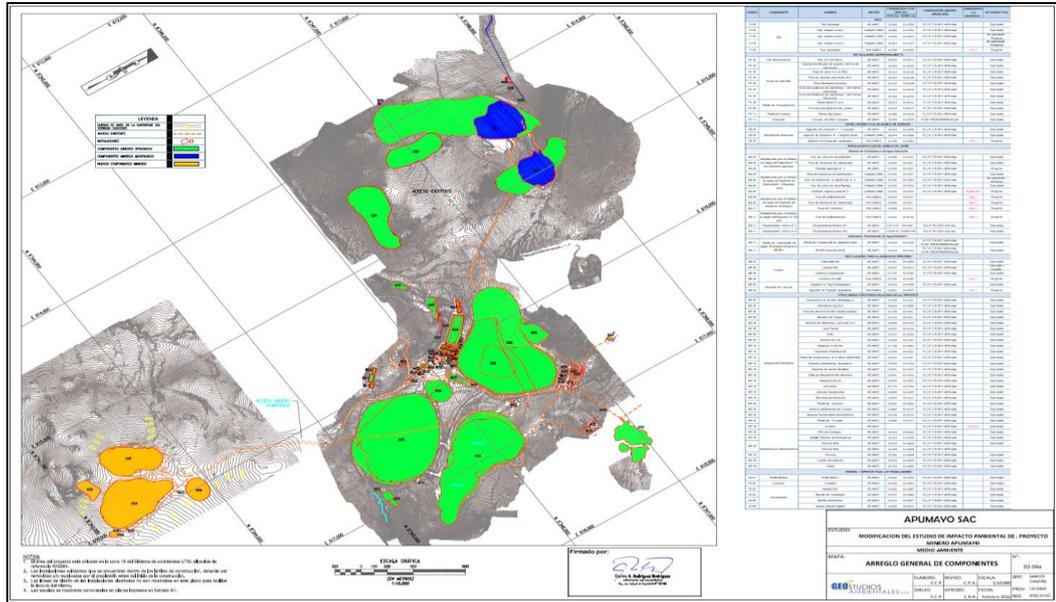
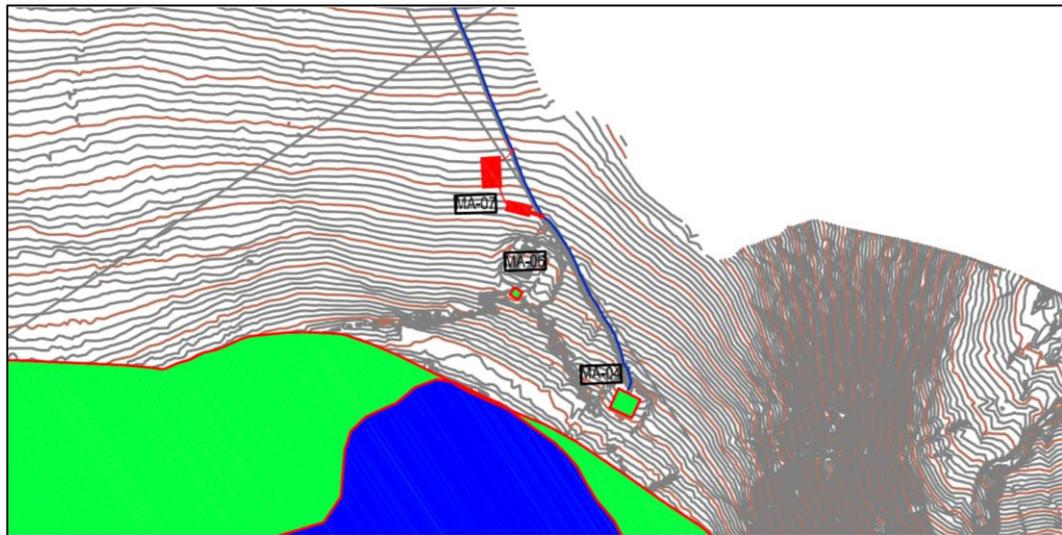
24. Por su parte, de la revisión de la Figura 02-04a: Arreglo General de componentes, se advierte se muestra que el sistema de tratamiento pasivo wetland (MA-07) fue

reubicado, ver plano y la descripción de las coordenadas de acuerdo a su Primera MEIA Apumayo, tal como se muestra en la siguiente imagen¹⁷:

INSTALACIONES PARA EL MANEJO DE AGUAS							
Sistema de Tratamiento de Agua Industrial							
MA-01	Instalaciones para el Manejo de Aguas del Depósito N° 1 de Desmonte Apumayo	Poza de colección de efluentes	APUMAYO	616889	8345355	R.D.N° 378-2011-MEM-AAM	Ejecutado
MA-02		Poza de monitoreo de subdrenaje	APUMAYO	616807	8345021	R.D.N° 378-2011-MEM-AAM	Ejecutado
MA-03		Wetland Apumayo N° 1	APUMAYO	616943	8345055	R.D.N° 378-2011-MEM-AAM	Proyecto
MA-04	Instalaciones para el Manejo de Aguas del Depósito de Desmonte N° 2 Huamán Loma	Poza de monitoreo de subdrenaje 1	HUAMÁN LOMA	614395	8347967	R.D.N° 378-2011-MEM-AAM	Ejecutado
MA-05		Poza de monitoreo de subdrenaje N° 2	HUAMÁN LOMA	613781	8347043	R.D.N° 378-2011-MEM-AAM	No ejecutado - Proyecto
MA-06		Poza de colección de efluentes	HUAMÁN LOMA	614745	8347936	R.D.N° 378-2011-MEM-AAM	Ejecutado
MA-07		Wetland Huaman Loma N° 2	HUAMÁN LOMA	614156	8347970	R.D.N° 378-2011-MEM-AAM	Reubicado

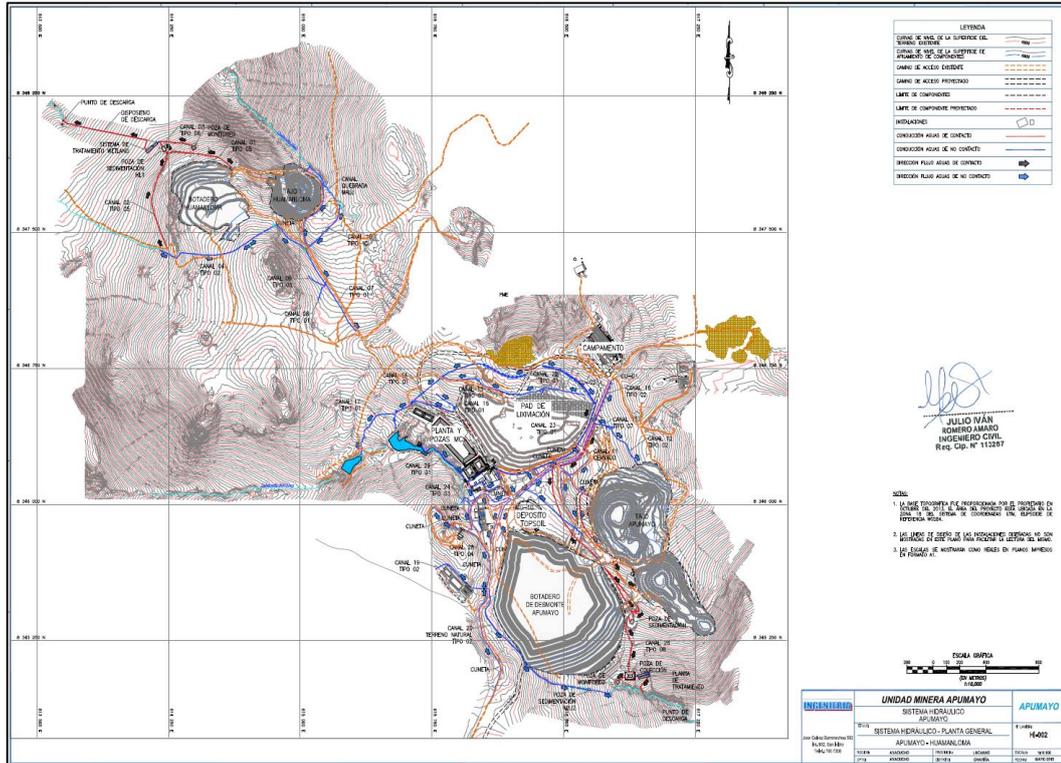
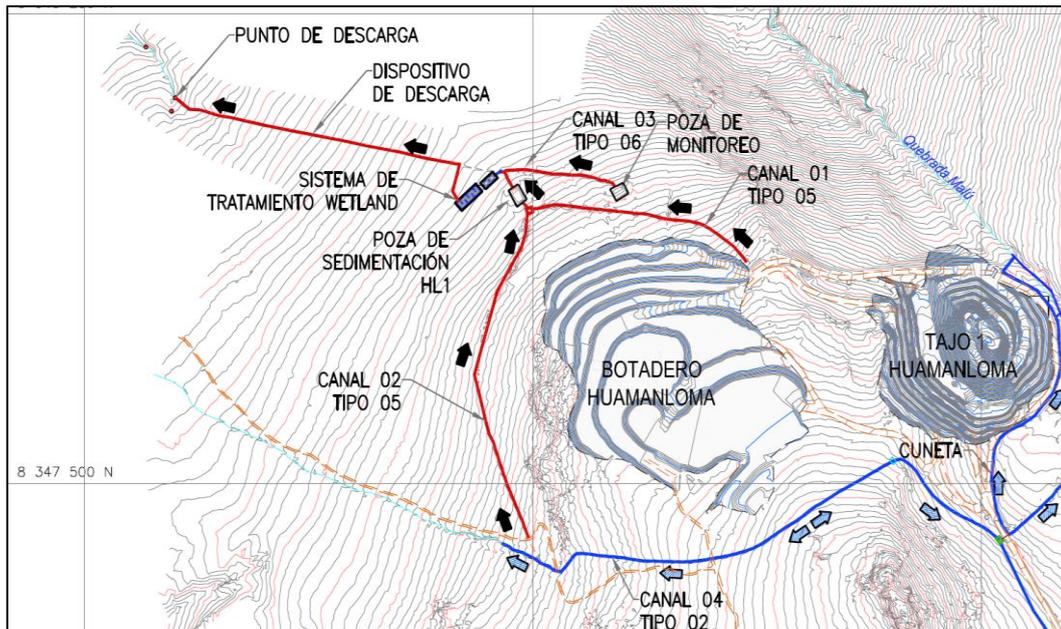
25. Del mismo modo, de la revisión del Anexo 02-08: Manejo de Agua de la Primera MEIA Apumayo, se advierte que modificó la ubicación del sistema de manejo de sistema hidráulico del sector Huamanloma, conformadas por dos (2) pozas y el wetland las que corresponden a (i) la poza de monitoreo, (ii) poza de sedimentación HL1, y (iii) sistema de tratamiento wetland (Huamanloma N° 2), tal como se observa en la siguiente imagen:

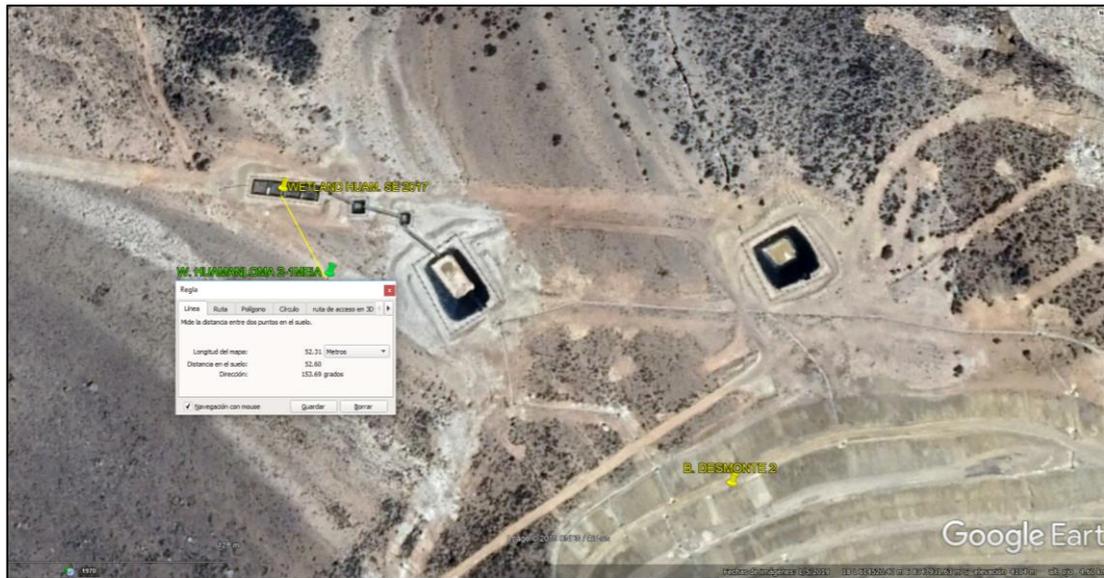
26. Complementariamente a lo indicado, para determinar si las coordenadas de las instalaciones para manejo de aguas del depósito N° 2 Huamanloma verificados durante la Supervisión Especial 2017¹⁸, coinciden con las coordenadas aprobada en la Primera MEIA Apumayo, se ha procedido a la georreferenciación con el aplicativo de *Google Earth*. Como resultado, se advierte que las coordenadas advertidas en Supervisión Especial 2017, están de acuerdo a lo aprobado en la referida modificación, tal como se advierte en la siguiente imagen¹⁹:

27. De la imagen, se verifica que la ubicación del sistema de tratamiento wetland detectado durante la Supervisión Especial 2017 y el punto referencial de la ubicación del sistema de tratamiento wetland contemplado en la primera MEIA 2016, ambos distan 52 m aproximadamente.
28. Finalmente, de la superposición del plano (lamina) HI 002 se advierte que el sistema de tratamiento pasivo (Wetland) coincide en la ubicación y características detectada durante la Supervisión Especial 2017:

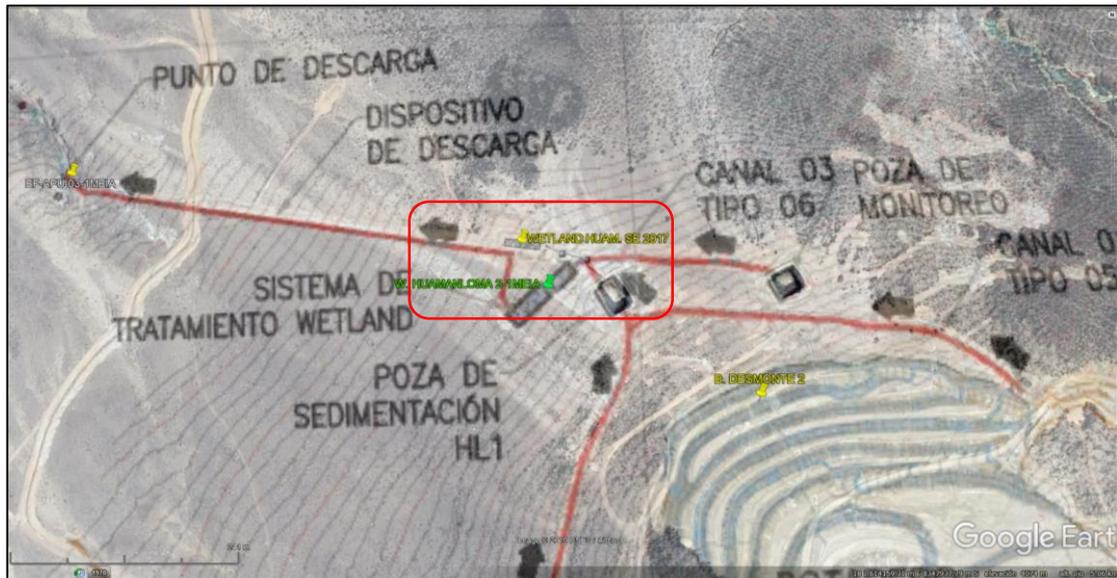
Superposición de la lámina HI 002 en la que se advierte que la ubicación y características del sistema coinciden con lo detectado durante la supervisión.

29. Finalmente, en el Informe Final de Instrucción concluye que, al momento de la Supervisión Especial 2017, el administrado en virtud de la Primera MEIA Apumayo, se encontraba autorizado en implementar el sistema de tratamiento pasivo de aguas ácidas provenientes del Botadero de Desmonte Huamanloma, en la ubicación y características mencionadas y descritas en el anexo 02-08.
