## RESOLUCIÓN DIRECTORAL N° 02041-2019-OEFA/DFAI

**EXPEDIENTE N°** : 0033-2019-OEFA/DFAI/PAS  
**ADMINISTRADO** : ARUNTANI S.A.C.<sup>1</sup>  
**UNIDAD FISCALIZABLE** : ARASI  
**UBICACIÓN** : DISTRITO DE OCUVIRI, PROVINCIA DE LAMPA,  
DEPARTAMENTO DE PUNO  
**SECTOR** : MINERÍA  
**MATERIAS** : ARCHIVO

### III.1. Hecho imputado N° 1: No se concluyó la construcción del canal de coronación del almacén de cal, el cual debería conectarse con los canales de coronación del lado norte del Pad de lixiviación Jessica, incumpliendo lo establecido en su instrumento de gestión ambiental

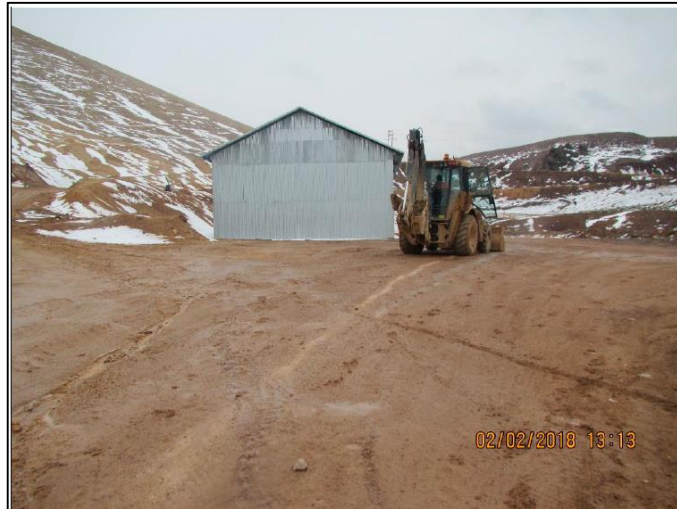
Fotografía N° 11. Vista del almacén de cal ubicado en la parte alta del pad de lixiviación, adyacente al punto de inicio del canal de coronación, este se encontraba cerrado.

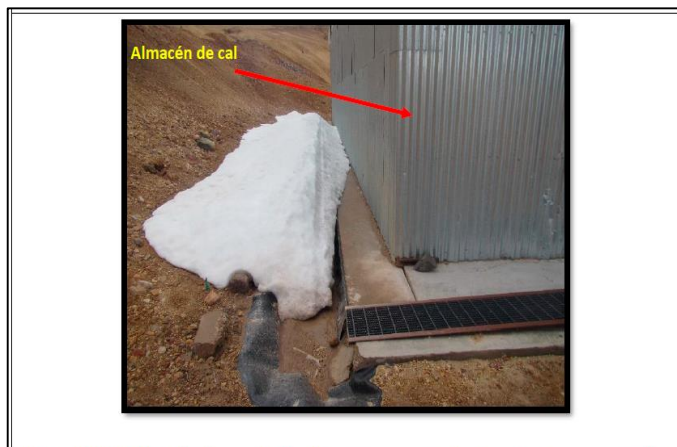
Fotografía N° 288. Vista del almacén de cal, estaba sobre una estructura de concreto y se ve parte de su canal perimetral.

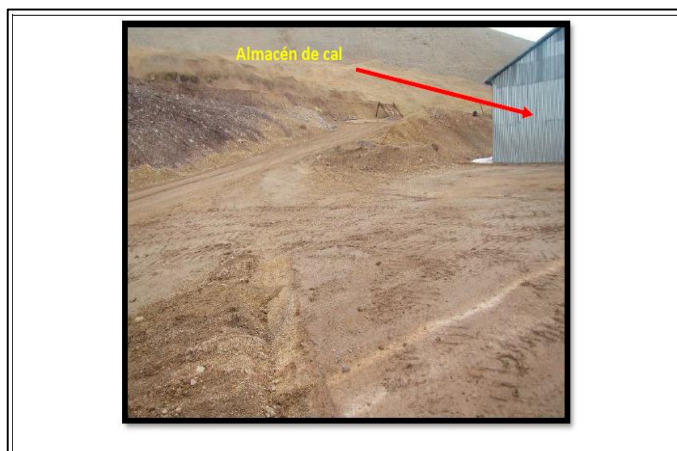
Fotografía N° 289. Vista del acceso hacia el almacén de cal.

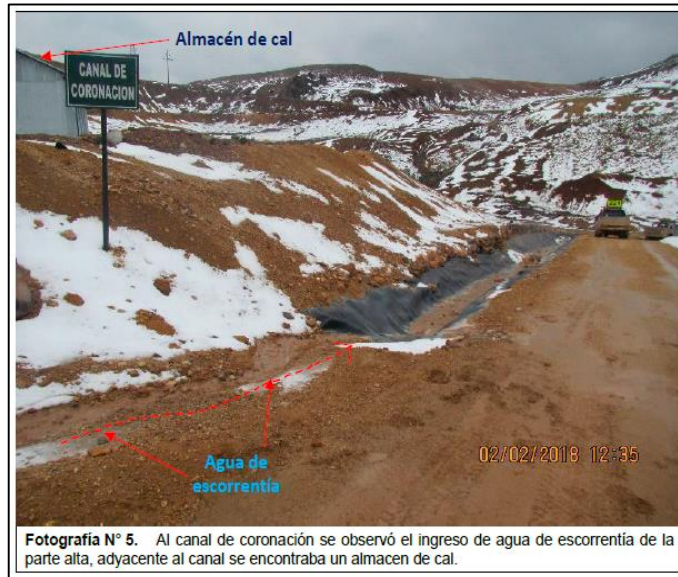
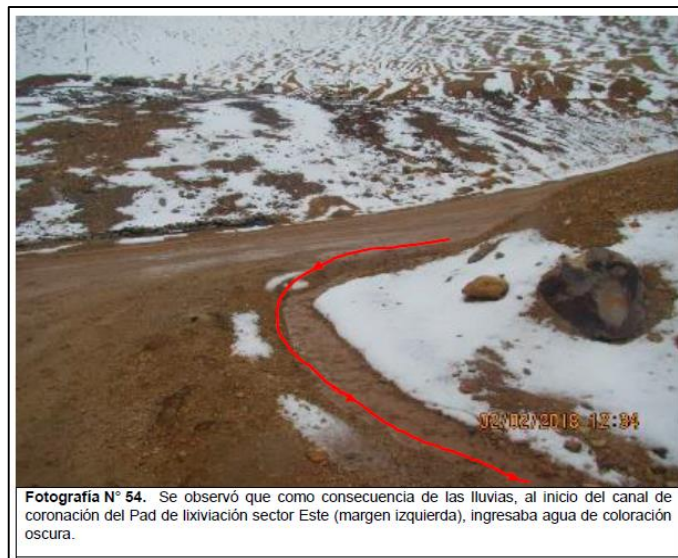
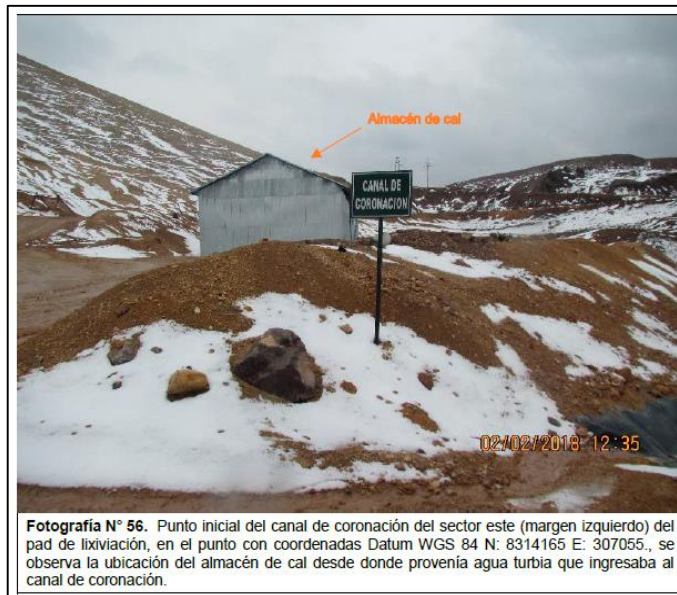
17. Asimismo, se verificó que en canal de coronación del Pad de lixiviación Jessica (margen izquierda) ingresaba agua proveniente de la zona adyacente al almacén de

cal y sus accesos. Lo verificado por la DSEM se sustenta en las fotografías N° 5, N° 54 y N° 59 del Anexo N° 3 - Panel Fotográfico<sup>12</sup>, las cuales se citan a continuación:

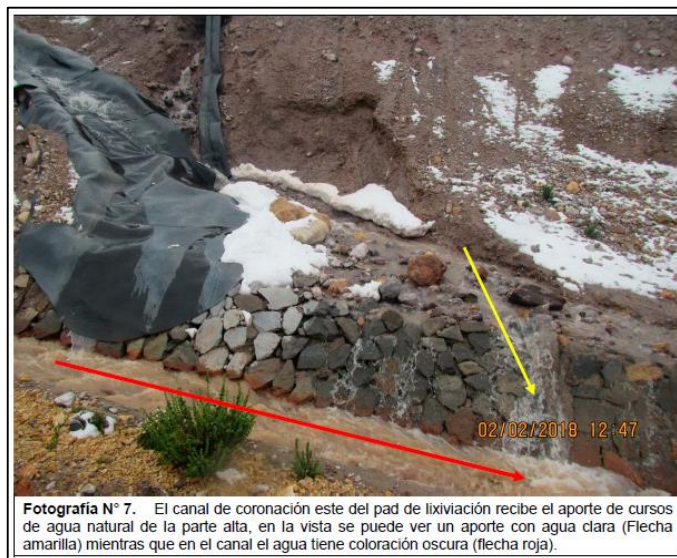
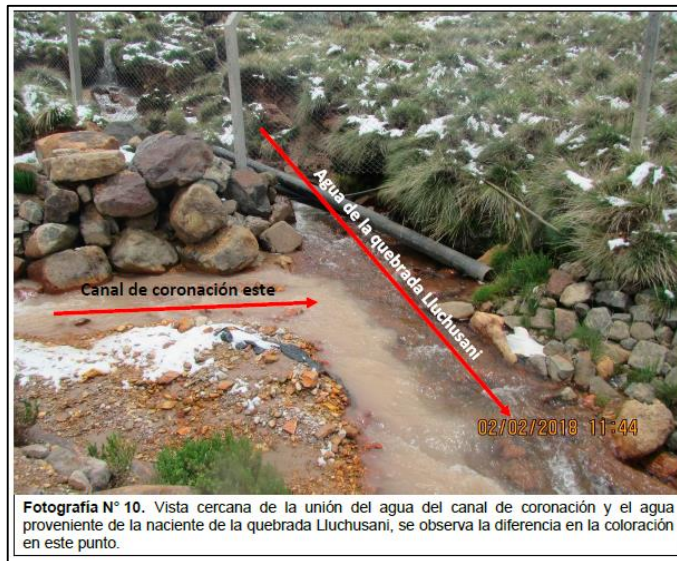
18. Del mismo modo, la DSEM señala en el Informe de Supervisión que el agua que ingresó al canal de coronación del Pad de lixiviación Jessica, se mezcló con agua de no contacto proveniente de la quebrada S/N, y posteriormente terminó descargando a la quebrada Lluchusani. Lo constatado por la Dirección de Supervisión se sustenta en las fotografías N° 7 y N° 10 del Anexo N° 3 - Panel Fotográfico<sup>13</sup>, las cuales se citan a continuación:

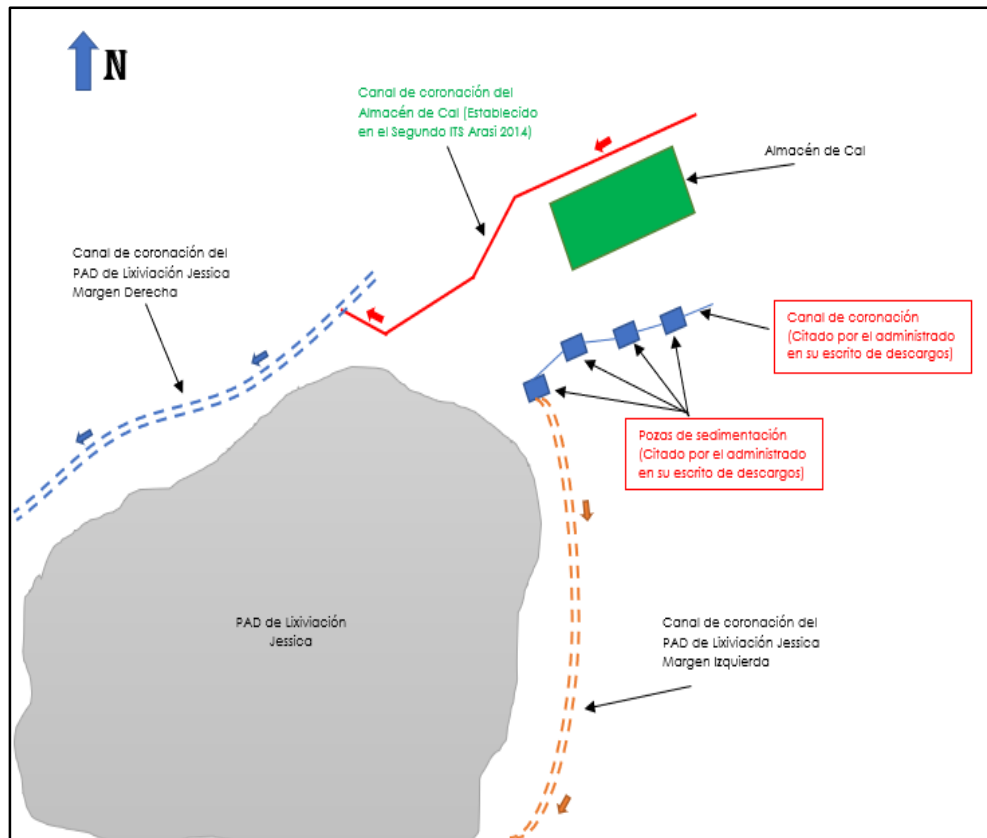
GRAFICO N° 1

- (i) Sobre el punto (i) y (ii), con el objeto de evidenciar que el sistema hidráulico construido por el administrado, con el cual alega haber cumplido con el compromiso ambiental materia del presente análisis, no corresponde a la construcción del canal de coronación del almacén de cal exigido en el Segundo ITS Arasi 2014, para lo cual se ha elaborado el siguiente gráfico:

- (ii) Es oportuno mencionar que el compromiso ambiental que es materia del presente análisis está referido a la implementación de un canal de coronación para el almacén de cal ubicado al noroeste de dicho componente tal como se precisa en el Plano PSHAC-01; asimismo, en el mencionado plano se establece que el canal de coronación del almacén de cal debe estar conectado al canal de coronación del Pad de lixiviación Jessica (margen derecha); sin embargo, el sistema hidráulico que alega el administrado haber implementado se encuentra ubicado al sureste del almacén de cal, aproximadamente en las coordenadas UTM WGS84 0306993 E 8314091 N y conectado al canal de coronación del Pad de Lixiviación Jessica (margen izquierda), tal como se puede visualizar en el Grafico N° 1 del presente informe.

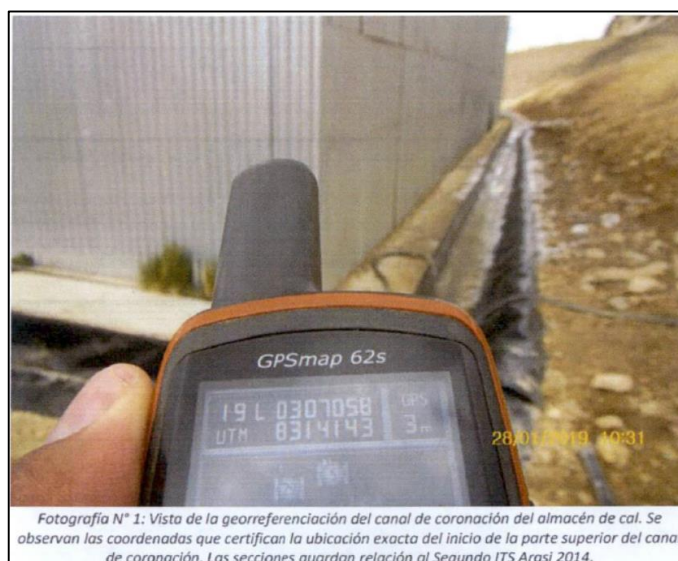
Fotografía N° 1: Vista de la georreferenciación del canal de coronación del almacén de cal. Se observan las coordenadas que certifican la ubicación exacta del inicio de la parte superior del canal de coronación. Las secciones guardan relación al Segundo ITS Arasi 2014.

28. De la revisión de las fotografías antes mostradas, se desprende que el administrado implementó el canal de coronación del almacén de cal de acuerdo a lo establecido en el Segundo ITS Arasi 2014.
29. Sobre el particular, el Texto Único Ordenado de la Ley N° 27444, Ley del Procedimiento Administrativo General, aprobado por Decreto Supremo N° 004-2019-JUS (en adelante, TUO de la LPAG)<sup>15</sup> y el artículo 15<sup>16</sup> del Reglamento de

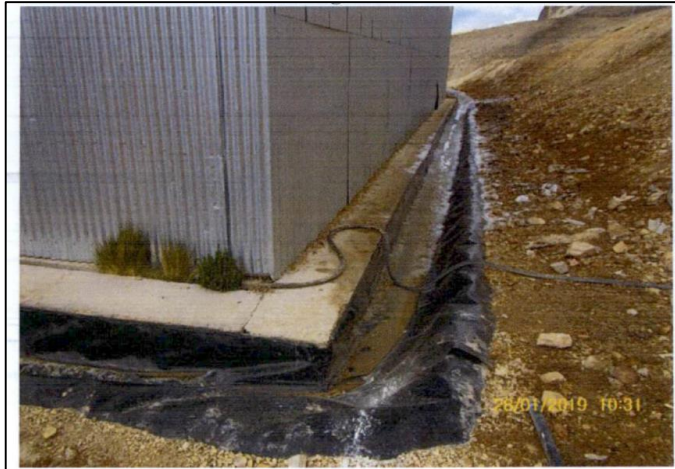
Fotografía N° 2: Vista del canal de coronación del almacén de cal. Se observa que está impermeabilizado con geomembrana. La foto corresponde a la parte superior e inicio del canal.

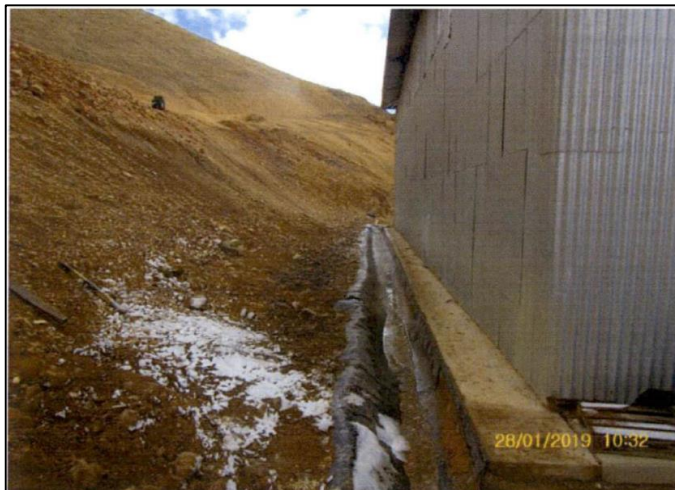
Fotografía N° 3: Vista del canal de coronación del almacén de cal, impermeabilizado con geomembrana. La foto corresponde a la misma sección que la fotografía N° 2, vista desde el otro extremo.

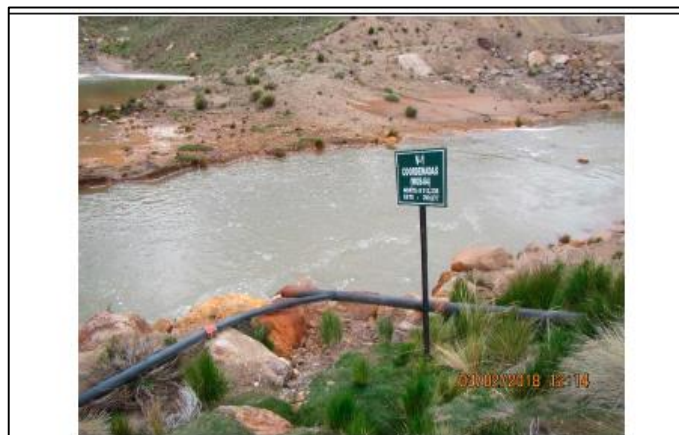
44. De la revisión de dichos resultados, se advierte que el parámetro Aceites y grasas, en el punto de control V-01, incumple los LMP-2010.
45. Cabe precisar que, en el presente caso, el flujo de agua detectado durante la Supervisión Especial 2018 proviene de la poza de sedimentación N° 7 de la planta de tratamiento de aguas ácidas - Sector Andrés, constituyendo de esta manera un efluente minero- metalúrgico.
46. Lo constatado por la DSEM se sustenta en las fotografías N° 222, N° 223, N° 224 y N° 228 del Panel Fotográfico del Informe de Supervisión, las cuales se muestran a continuación<sup>20</sup>:

Fotografía N° 222. Vista del punto de muestreo de efluente V-1 en las coordenadas UTM WGS 84 Zona 18: E 299975, N 8312333. Efluente industrial, proveniente de la poza de sedimentación N° 7 de la Planta de tratamiento de aguas ácidas - Sector Andrés, con descarga en el río Chacapalca.

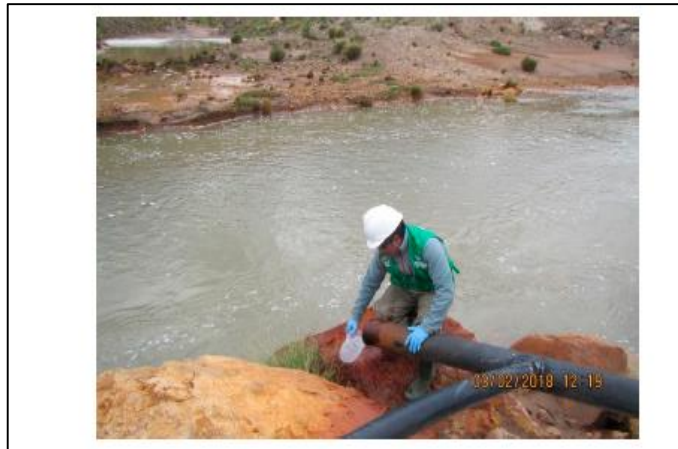
Fotografía N° 223. Vista del punto de muestreo de efluente V-1, recolección de la muestra de aguas a 600 m al suroeste de la poza de sedimentación del Botadero N° 1.

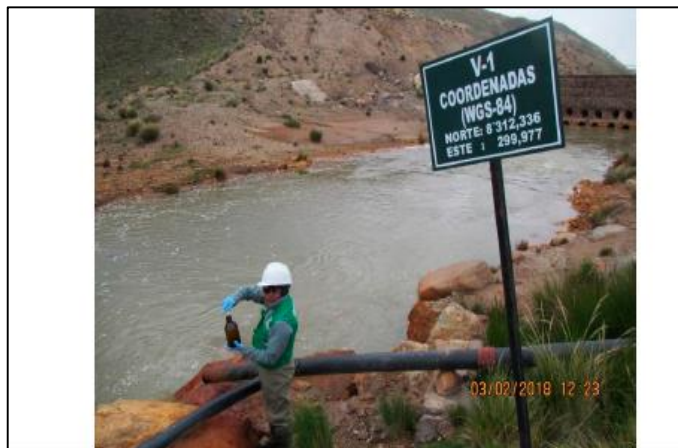
Fotografía N° 224. Vista del punto de muestreo de efluente V-1, se observa que la muestra es preservada de acuerdo con los criterios de preservación de cada parámetro.

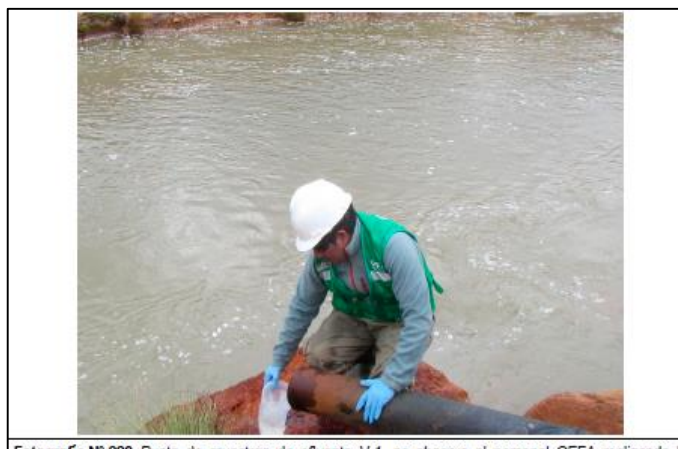
Fotografía N° 228. Punto de muestreo de efluente V-1, se observa al personal OEFA realizando la medición del caudal.
