## RESOLUCIÓN DIRECTORAL N° 02118-2019-OEFA/DFAI

**EXPEDIENTE N°** : 0771-2019-OEFA/DFAI/PAS  
**ADMINISTRADO** : ARUNTANI S.A.C<sup>1</sup>  
**UNIDAD MINERA** : TUCARI-FLORENCIA  
**UBICACIÓN** : DISTRITO DE CARUMAS, PROVINCIA MARISCAL  
NIETO, DEPARTAMENTO DE MOQUEGUA  
**SECTOR** : MINERÍA  
**MATERIA** : ARCHIVO

**III.2. Hecho imputado N° 1: El titular minero no realizó las actividades de cierre progresivo referidas a la estabilidad física en el PAD Especial ubicado en la coordenada UTM WGS 84, Zona 19: 369 463 E, 8 166 766 N, incumpliendo el Plan de Cierre de Minas aprobado**

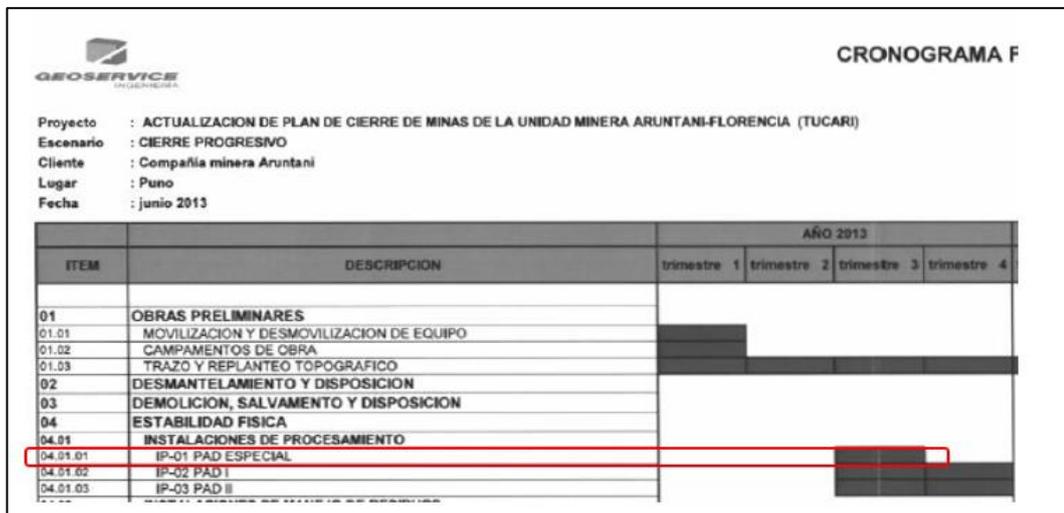
- 15. Adicionalmente, respecto a la estabilidad física en el cronograma de actividades de cierre progresivo para el PAD Especial en la actualización del Plan de Cierre de Minas de la unidad minera Florencia-Tucari, aprobado con Resolución Directoral N° 008-2014-MEM/AAM del 08 de enero de 2014 y sustentada en el Informe N° 016-2014-MEM-AAM/MPC/RPP/ADB/LRM del 2 de enero de 2014 (en adelante, APCM Tucari 2014), se señala lo siguiente:

16. De acuerdo al compromiso señalado en los párrafos anteriores, se advierte que es obligación del administrado cumplir con las actividades de estabilidad física en el PAD Especial durante la etapa de cierre progresivo consistente en excavación masiva de material suelto, relleno y compactado, perfilado de taludes y eliminación de material excedente hasta lograr taludes estables de 2H:1V es decir 27° y un ángulo de reposo entre banquetas de 33°.

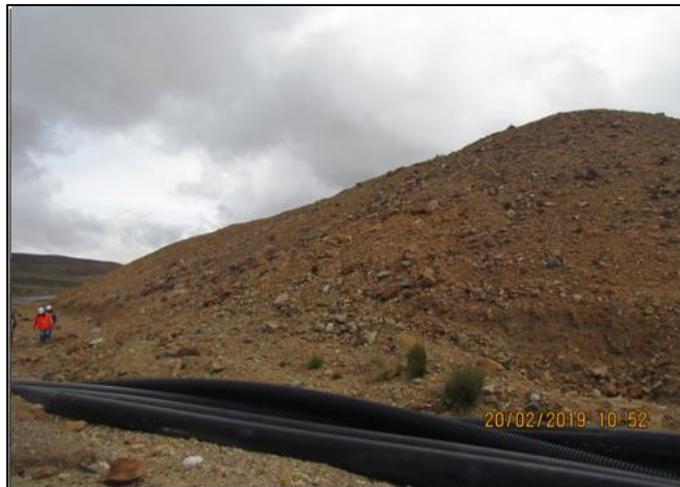
20. Además, la DSEM indicó que durante la Segunda Supervisión febrero-marzo 2019, observó que el PAD Especial estaba conformado por una (1) banqueta, en la que se verificó una grieta en el talud. Lo constatado por la Dirección de Supervisión se sustenta en las fotografías IMG\_5636 y IMG\_5638 contenidas en la carpeta digital “1-PAD Especial” contenidas en el Anexo N° 9 del Acta de Supervisión, las cuales se consignan a continuación:

Fotografía "IMG\_5636" conteniendo en el Anexo 9 del Acta de Supervisión: Vista de una banqueta correspondiente al PAD Especial.

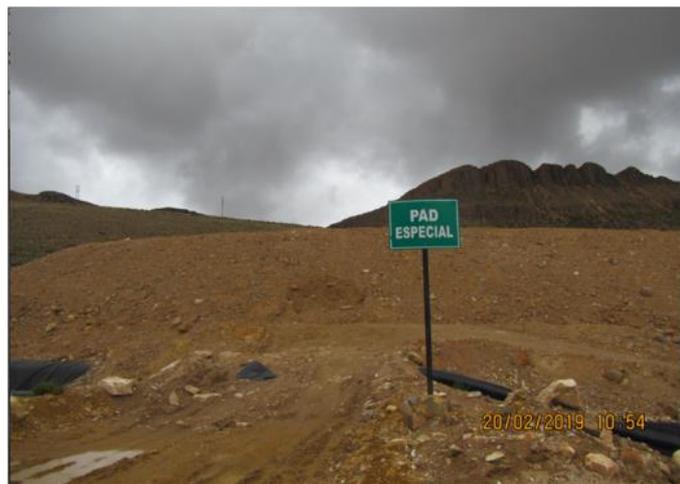
Fotografía "IMG\_5638" conteniendo en el Anexo 9 del Acta de Supervisión: Vista de la una banqueta correspondiente al PAD Especial, donde se observó en su interior una grieta.

23. Sin embargo, de la revisión de la información consignada en el Acta de Supervisión y del Informe de Supervisión, la DSEM no realizó la medición de los parámetros de estabilidad física de cierre tales como taludes de las banquetas, ángulo de reposo entre banquetas, entre otros. Conforme se consigna a continuación:

27. De lo antes descrito se colige que no existen medios probatorios que permitan acreditar, fehacientemente, que el titular minero no haya realizado las actividades de estabilidad física en el PAD Especial, puesto que, no se cuentan con resultados de mediciones de los parámetros de estabilidad física del mencionado PAD.

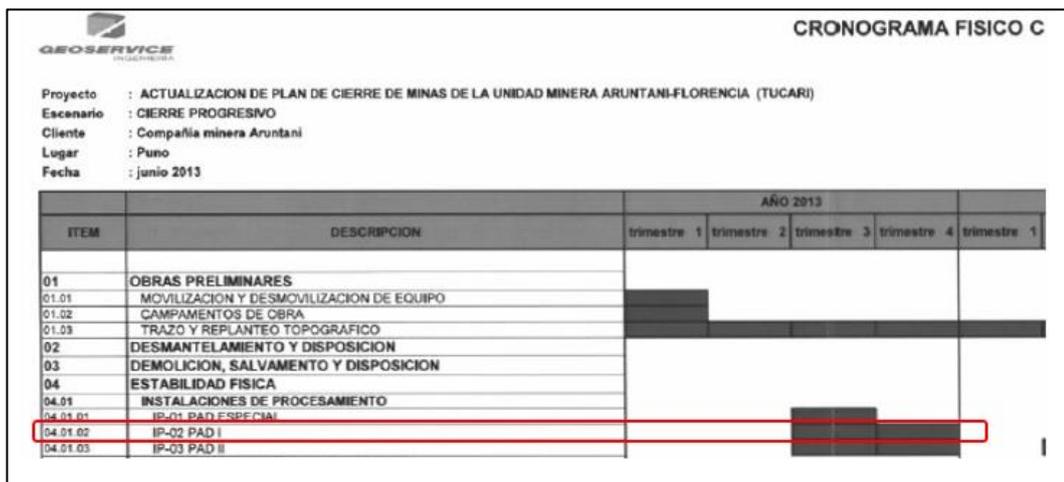
- 32. Además, en el cronograma de actividades de cierre progresivo para el PAD I respecto a la estabilidad física en el APCM Tucari 2014, señala lo siguiente:

- 33. De acuerdo al compromiso señalado en los párrafos anteriores, se advierte que es obligación del administrado cumplir con las actividades de estabilidad física en el PAD I durante la etapa de cierre progresivo consistente en excavación masiva de material suelto, relleno y compactado, perfilado de taludes y eliminación de material excedente hasta lograr taludes estables de 2H:1V es decir 27° y un ángulo de reposo entre banquetas de 33°.

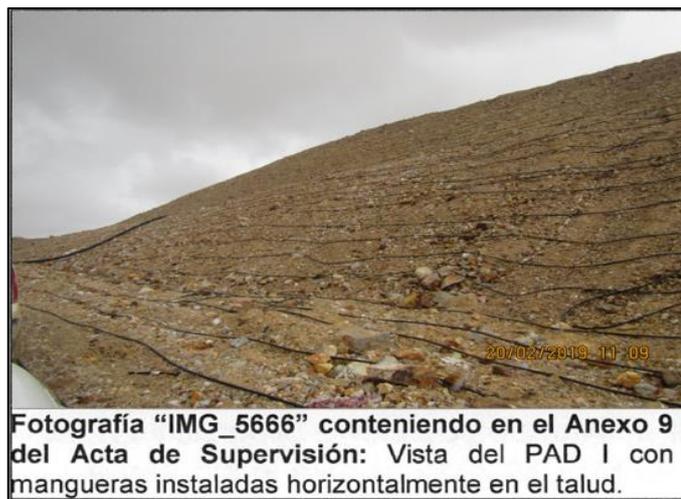
37. Asimismo, la DSEM señala que durante la Segunda Supervisión febrero-marzo 2019, se observó que el PAD I estaba conformado por cuatro (4) banquetas y perimetralmente contaba con una (1) berma impermeabilizada con geomembrana. En un tramo del talud del señalado PAD, estaban instaladas horizontalmente mangueras y una línea de conducción principal (tubería de HDPE) de solución de lavado. Lo constatado por la Dirección de Supervisión se sustenta en las fotografías IMG\_5666 y IMG\_5639 contenidas en la carpeta digital "2-PAD I" contenidas en el Anexo N° 9 del Acta de Supervisión, las cuales se consignan a continuación:

Fotografía "IMG\_5666" conteniendo en el Anexo 9 del Acta de Supervisión: Vista del PAD I con mangueras instaladas horizontalmente en el talud. Fuente: Informe de Supervisión

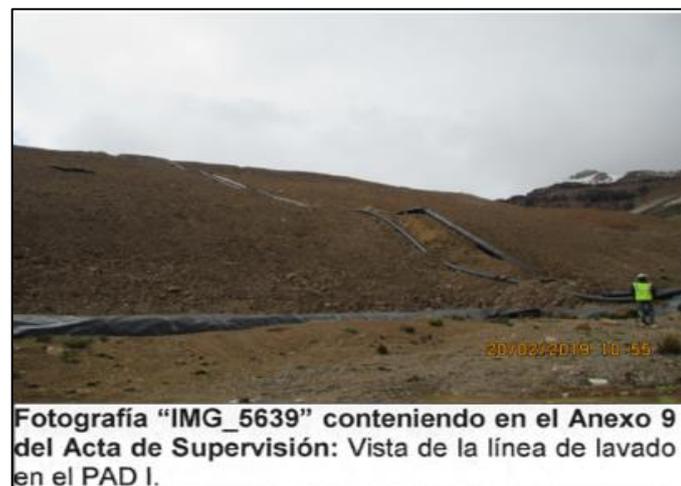
Fotografía "IMG\_5639" conteniendo en el Anexo 9 del Acta de Supervisión: Vista de la línea de lavado en el PAD I. Fuente: Informe de Supervisión

39. De lo descrito en el párrafo precedente se desprende que, para verificar la ejecución de las actividades de estabilidad física en el PAD I, se hace necesario la medición de los parámetros de estabilidad física contemplados en el PCM Tucari 2009, a fin de corroborar que el titular minero haya ejecutado las actividades tales como corte, relleno y perfilado de taludes hasta alcanzar los parámetros establecidos en dicho PCM. Sin embargo, de la revisión de la información consignada en el Acta de Supervisión y del Informe de Supervisión, la DSEM no realizó la medición de los parámetros de estabilidad física de cierre tales como taludes de las banquetas, ángulo de reposo entre banquetas, entre otros. Conforme se consigna a continuación:

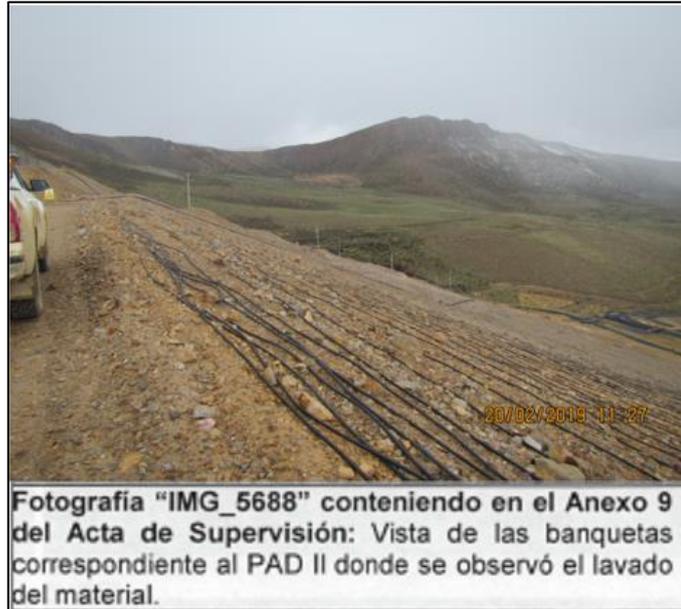
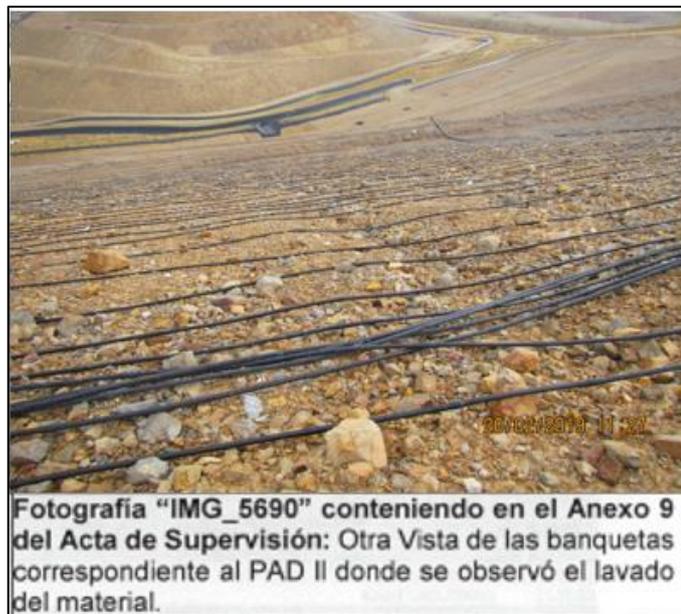
53. De la misma manera, la DSEM señala que durante la Segunda Supervisión febrero-marzo 2019, se observó que el PAD II estaba conformado por seis (6) banquetas, y perimetralmente contaba con una (1) berma impermeabilizada con geomembrana. En un tramo del talud del señalado Pad, se estaba realizando el lavado del material con solución de lavado. Lo constatado por la Dirección de Supervisión se sustenta en las fotografías IMG\_5688 y IMG\_5690 contenidas en la carpeta digital "3-PAD II" contenidas en el Anexo N° 9 del Acta de Supervisión, las cuales se consignan a continuación:

54. Al respecto, corresponde resaltar que la PCM Tucari 2009, establece que las actividades de estabilidad física en el PAD II consisten en realizar actividades de corte y relleno con el objeto de perfilar los taludes hasta lograr la relación 2,5H:1V (22°).

55. De lo descrito en el párrafo precedente se desprende que, para verificar la ejecución de las actividades de estabilidad física en el PAD II, se hace necesario la medición de los parámetros de estabilidad física contemplados en el PCM Tucari 2009, a fin de corroborar que el titular minero haya ejecutado las actividades tales como corte, relleno y perfilado de taludes hasta alcanzar los parámetros establecidos en dicho PCM.
56. Sin embargo, de la revisión de la información consignada en el Acta de Supervisión y del Informe de Supervisión, la DSEM no realizó la medición de los parámetros de estabilidad física de cierre tales como taludes de las banquetas, entre otros. Conforme se consigna a continuación:

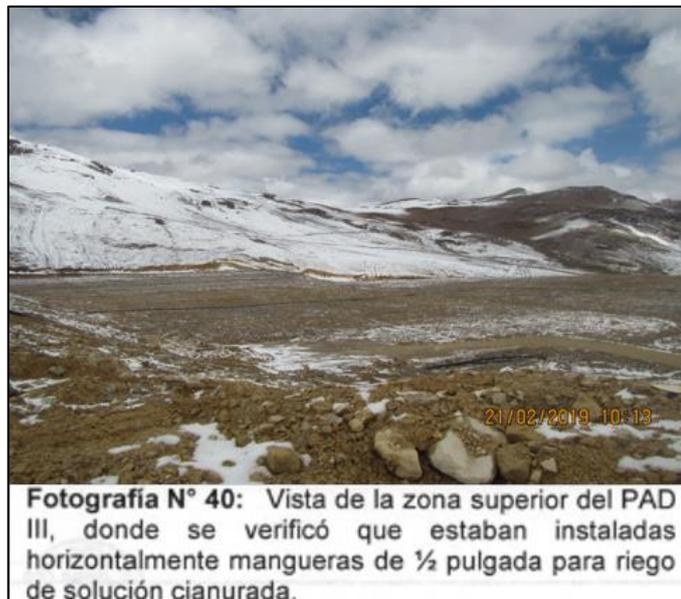
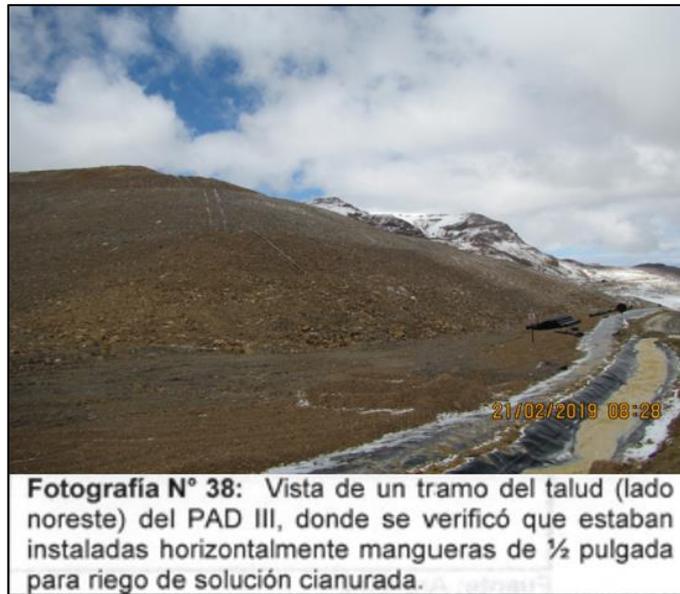
- 65. De lo antes señalado, se desprende que el titular minero se comprometió a realizar las actividades de estabilidad física en el PAD III durante la etapa de cierre progresivo...
66. Habiéndose definido el compromiso asumido por el administrado en la normativa ambiental, se debe proceder a analizar si esta fue incumplida o no.
b) Análisis del hecho imputado
67. Durante la Segunda Supervisión febrero-marzo 2019, se constató que en un tramo del talud (lado noreste) y en la cota superior del PAD III estaban instaladas horizontalmente mangueras de HDPE...

68. Asimismo, la DSEM señala que el titular minero estaba realizando el riego del material con solución cianurada con el fin de recuperar el mineral económicamente rentable, en consecuencia, el PAD III seguiría en operación y no se habrían realizado la medida de estabilidad física.

73. De lo descrito en el párrafo precedente se desprende que, para verificar la ejecución de las actividades de estabilidad física en el PAD III, se hace necesario la medición de los parámetros de estabilidad física contemplados en el 4MPCM Tucari 2016, a fin de corroborar que el titular minero haya ejecutado las actividades tales como corte, relleno y perfilado de taludes hasta alcanzar los parámetros establecidos en dicho PCM.
