Organismo de Evaluación y
Fiscalización Ambiental - OEFA

RESOLUCIÓN DIRECTORAL N° 2178-2019-OEFA/DFAI

EXPEDIENTE N° : 0253-2018-OEFA/DFAI/PAS
ADMINISTRADO : FRONTERA ENERGY DEL PERÚ S.A.¹ (antes, PACIFIC STRATUS ENERGY DEL PERÚ S.A.)
UNIDAD PRODUCTIVA : YACIMIENTO CAPAHUARI NORTE, CAPAHUARI SUR, JIBARITO Y DORISSA (LOTE 192 – ZONA SUR)
UBICACIÓN : DISTRITO DE ANDOAS, LORETO, TROMPETEROS Y TIGRE, PROVINCIA DATEM DEL MARAÑÓN Y LORETO, DEPARTAMENTO DE LORETO
SECTOR : HIDROCARBUROS LÍQUIDOS
MATERIAS : MEDIDAS DE PREVENCIÓN
DESCONTAMINACIÓN
MEDIDAS DE CONTROL Y MINIMIZACIÓN
ARCHIVO

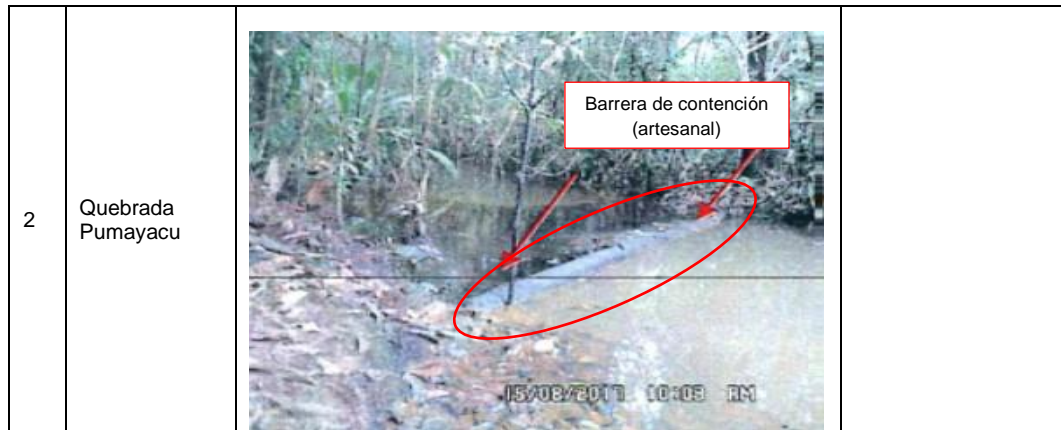
38. Al respecto, es preciso indicar que en el “Registro fotográfico S/N del Informe de Supervisión”, se verificó que el 15 de agosto de 2017, se habían instalado barreras artesanales colocadas en el cauce de la quebrada Pumayacu, las cuales confinaron los hidrocarburos presentes en el cuerpo de agua superficial, conforme se muestra a continuación²³:

Informe de Supervisión N° 046-2018-OEFA/DSEM-CHID			
N°	Ubicación	Fotografía	Descripción
1	Quebrada Pumayacu		De las fotografías se observa que el administrado sí instaló barreras artesanales para confinar los hidrocarburos presentes en el cuerpo de agua superficial, evitando que el hidrocarburo se desplace a otros cuerpos de agua.

Fuente: Informe de Supervisión N° 046-2018-OEFA/DSEM-CHID

39. En ese sentido, se concluye que el **administrado sí instaló sistemas de contención artesanales en los cuerpos de agua superficial ubicados a los alrededores de la plataforma de Bombas HPS y su radio de influencia**, con la finalidad de confinar los hidrocarburos como medida de control para evitar la generación de impactos ambientales negativos, antes del desarrollo de las acciones de supervisión materia del presente PAS.
