RESOLUCIÓN DIRECTORAL N° 02205-2019-OEFA/DFAI

EXPEDIENTE N° : 1354-2016-OEFA/DFSAI/PAS
ADMINISTRADO : COMPAÑÍA MINERA ARGENTUM S.A.¹
UNIDAD MINERA : MOROCOCHA, ANTICONA Y MANUELITA
UBICACIÓN : DISTRITO DE MOROCOCHA, PROVINCIA DE YAULI, DEPARTAMENTO DE JUNIN
SECTOR : MINERÍA
MATERIAS : RECURSO DE RECONSIDERACIÓN

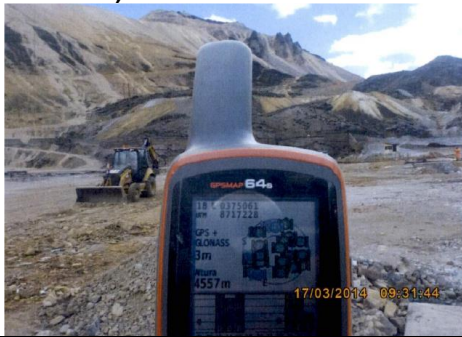
Descargos	
Escrito de Registro N° 2019-E01-115626	
(04 de diciembre de 2019)	
Actividades de limpieza y rehabilitación del suelo.	<p>Fotografía N° 1: Trabajos de Limpieza y remediación en las afueras de la bocamina vulcano. (Coordenadas UTM WGS 84: 375061E, 8717228N)</p>

Sobre este punto se describen las acciones de: (ii) Extracción y retiro del suelo afectado con agua de mina, (iii) traslado de tierra orgánica, y (iv) trabajos de esparcimiento del suelo. Lo dicho es sostenido con las siguientes fotografías:

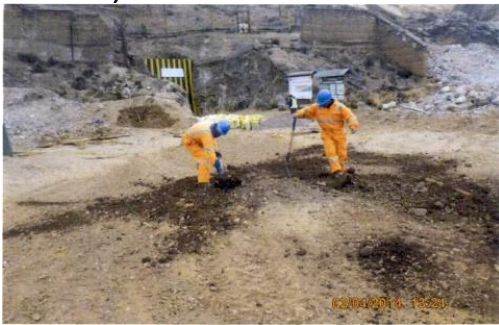
<p>Fotografía N° 2: Actividades de rehabilitación (adición de tierra orgánica) de suelo en las afueras de la bocamina vulcano. (Coordenadas UTM WGS 84: 375061E, 8717228N)</p>

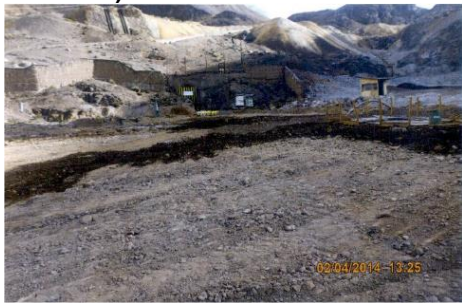
<p>Fotografía N° 3: Actividades de limpieza, reemplazo de la cobertura y rehabilitación (adición de tierra orgánica) de suelo en las afueras de la bocamina vulcano. (Coordenadas UTM WGS 84: 375061E, 8717228N)</p>

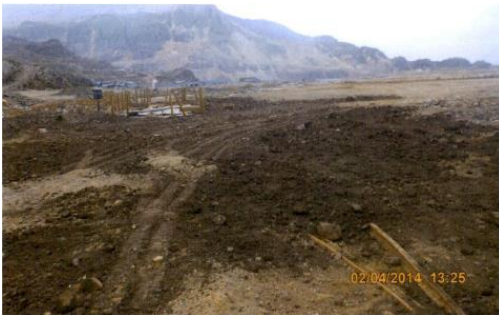
<p>Fotografía N° 4: Se observa el suelo limpio y rehabilitado en el área por donde ocurrió el discurrimento. (Coordenadas UTM WGS 84: 375061E, 8717228N)</p>
