RESOLUCIÓN DIRECTORAL N° 00141-2020-OEFA/DFAI

EXPEDIENTE N° : 0619-2019-OEFA/DFAI/PAS
ADMINISTRADO : PLUPETROL NORTE S.A.¹
UNIDAD FISCALIZABLE : LOTE 8
UBICACIÓN : DISTRITO DE TROMPETEROS, PROVINCIA DE
LORETO, DEPARTAMENTO DE LORETO
SECTOR : HIDROCARBUROS LÍQUIDOS
MATERIAS : MEDIDAS DE PREVENCIÓN
RESPONSABILIDAD ADMINISTRATIVA
REGISTRO DE ACTOS ADMINISTRATIVOS
MULTA

III.1 **Único hecho imputado:** El administrado no adoptó las medidas de prevención correspondientes para prevenir los impactos negativos detectados en los componentes suelo y agua superficial, producto del derrame de petróleo crudo ocurrido el 7 de diciembre de 2017 en el Sump Tank de las bombas EB-04 y EB-05 de la Batería 1 del Lote 8.

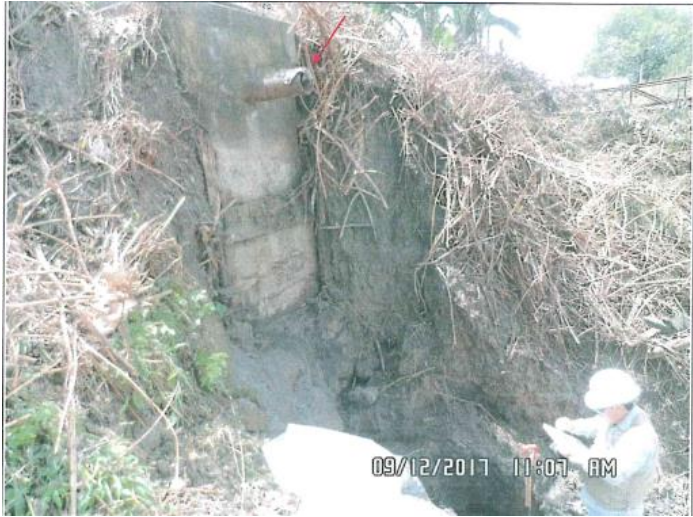
Descripción	Fotografía
<p>Fotografía N° 4-C</p> <p><i>Muestra que el sump tank se encuentra en un sistema de contención de concreto el mismo que descarga su contenido a través de un tubo de descarga de 2 1/2" que se une a una línea del drenaje pluvial de 6" que pasa por una válvula de control de drenaje y posteriormente llega a la trampa de grasa y vierte directamente al cauce del río Corrientes los fluidos. El sump tank y su sistema de contención están expuestos a la intemperie.</i></p> <p>(Coordenadas UTM WGS84: 493233E 9578504N)</p>	  <p>Tubo de 6" a la trampa de grasas y al río corrientes</p>
<p>Fotografía N° 5-A</p> <p><i>Se observa que la trampa de grasas y aceites habría estado colmatada con sedimentos (huellas visibles) al momento que ocurrió el derrame, por lo que el hidrocarburo paso directo al cauce del río Corrientes.</i></p> <p>(Coordenadas UTM WGS84: 493235E 9578522N)</p>

<p>Fotografía N° 5-B</p> <p><i>Muestra la válvula que controla la línea de descarga del drenaje pluvial, misma que está unida al drenaje de hidrocarburos de la poza del sump tank. Dicha válvula se encontraba abierta el día 07/12/17, lo cual generó el pase de los fluidos hacia la trampa de grasas.</i></p> <p>(Coordenadas UTM WGS84: 493235E 9578522N)</p>	 
<p>Fotografía N° 5-C</p> <p><i>Muestra el tubo de descarga de la trampa de grasas y aceites vierte directamente al suelo del talud de la margen derecha del río Corrientes.</i></p> <p>(Coordenadas UTM WGS84: 493235E 9578522N)</p>

- i) Inspecciones visuales periódicas a la electrobomba EB-05 de la batería 1,
- ii) Mantenimiento preventivo al sistema de purga de la electrobomba EB-05 y al sensor del nivel crítico,
- iii) Correcta conexión en el sistema de contención del sump tank; así como, de las aguas pluviales,
- iv) Ausencia de mecanismos de control y detección en caso de sobrellenado o rebose
- v) Limpieza y mantenimiento de la trampa de grasa, entre otros.

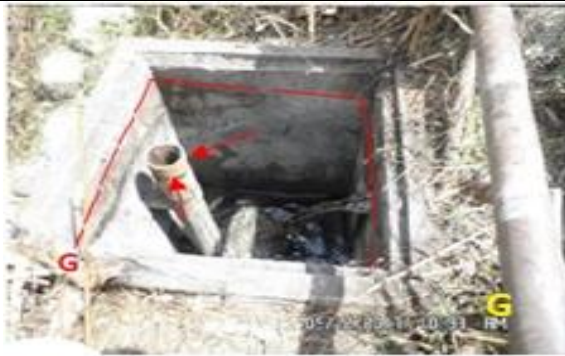
<p>G. El crudo no fue retenido en la trampa de grasa dado que se encontraba colmatada con sedimentos al momento que ocurrió el derrame. Por lo que el hidrocarburo pasó de forma directa al río Corrientes.</p> <p><u>Observación N° 5: La trampa de grasa estaba colmatada de sedimentos</u></p> <p>Al permanecer colmatada la trampa de grasa no era posible que esta contenga el petróleo crudo, razón por la que el petróleo crudo llegó hasta el río Corrientes.</p>

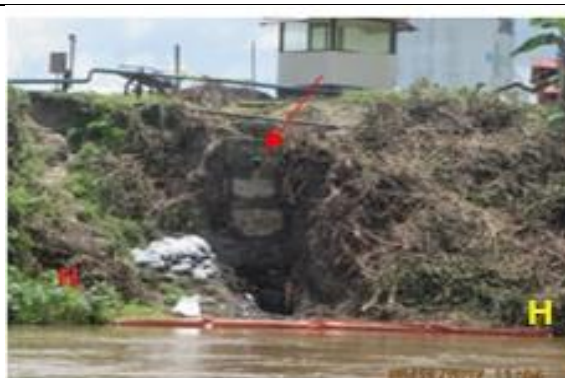
<p>H. La flecha muestra la tubería por donde el petróleo crudo drenó hacia el margen derecho del río Corrientes.</p>

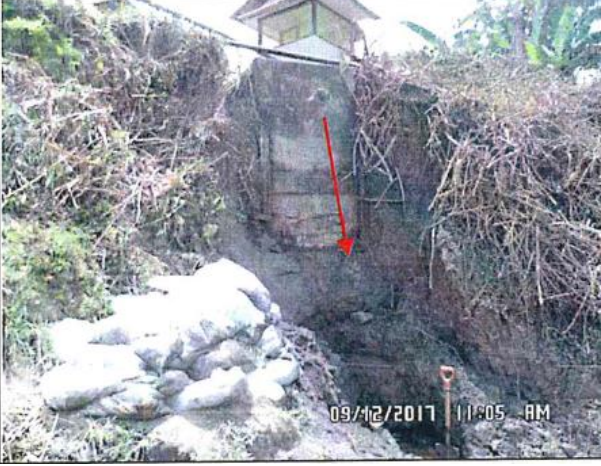
Descripción	Fotografías del Informe de Supervisión
Muestra el punto de derrame y el área en suelo afectado por el derrame

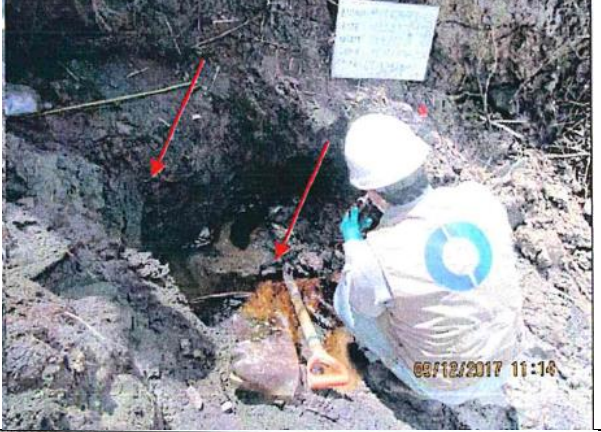
Muestra el suelo afectado, donde se aprecia afloramiento de crudo impregnado.

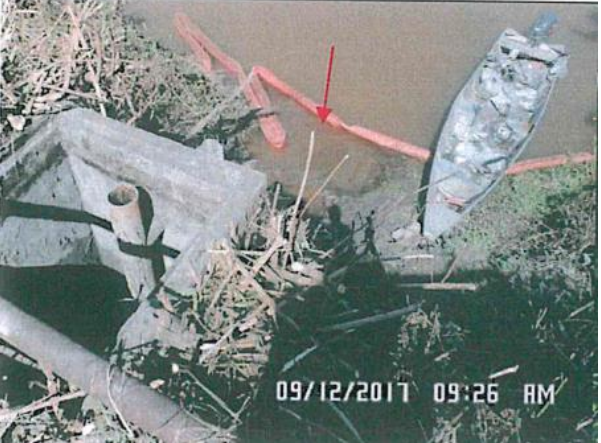
Muestra que el agua del Río Corrientes se encuentra afectada por el derrame.
