## RESOLUCIÓN DIRECTORAL N° 0807-2019-OEFA-DFAI

**EXPEDIENTE N°** : 1045-2018-OEFA/DFAI/PAS  
**ADMINISTRADO** : COMPAÑÍA MINERA AURIFERA SANTA ROSA S.A.<sup>1</sup>  
**UNIDAD FISCALIZABLE** : SANTA ROSA  
**UBICACIÓN** : DISTRITOS DE ANGASMARCA, PROVINCIA DE  
CHUCO Y DEPARTAMENTO DE LA LIBERTAD  
**SECTOR** : MINERÍA  
**MATERIA** : COMPROMISOS AMBIENTALES  
RESPONSABILIDAD ADMINISTRATIVA CON  
MEDIDA CORRECTIVA

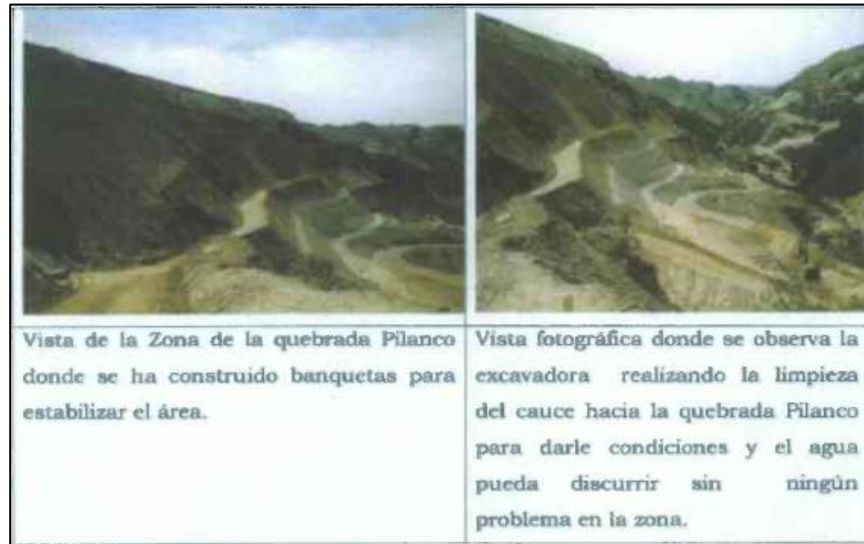
señala que realiza trabajos de mantenimiento del cauce de la quebrada Pilanco cada año en los meses de setiembre a diciembre, para lo cual adjunta las siguientes fotografías:

Fuente: Escrito de descargos
