RESOLUCIÓN DIRECTORAL N° 00816-2019-OEFA/DFAI

EXPEDIENTE N° : 1591-2018-OEFA/DFAI/PAS
ADMINISTRADO : PETRÓLEOS DEL PERÚ – PETROPERÚ S.A.¹
UNIDAD FISCALIZABLE : REFINERÍA TALARA
UBICACIÓN : DISTRITO DE PARIÑAS, PROVINCIA DE TALARA Y
DEPARTAMENTO DE PIURA
SECTOR : HIDROCABUROS LÍQUIDOS
MATERIAS : MEDIDAS DE PREVENCIÓN
LÍMITES MÁXIMOS PERMISIBLES
RESPONSABILIDAD ADMINISTRATIVA
MEDIDAS CORRECTIVAS
ARCHIVO
REGISTRO DE ACTOS ADMINISTRATIVOS

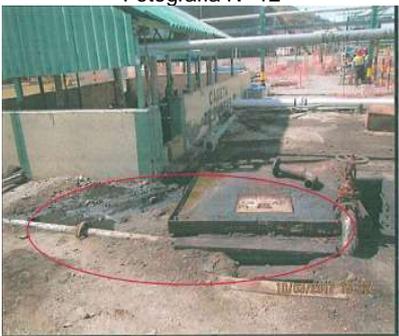
N°	Descripción del Punto Impactado	Área Impregnada con Hidrocarburos	Ubicación Geográfica (Coordenadas UTM, WGS84-Zona 17 M)		Fotografías del Informe de Supervisión
			Norte	Este	
1	En un área al lado de la caseta de bombas reciprocantes.	30 m ² Aproximadamente	9493429	468410	Fotografía N° 12

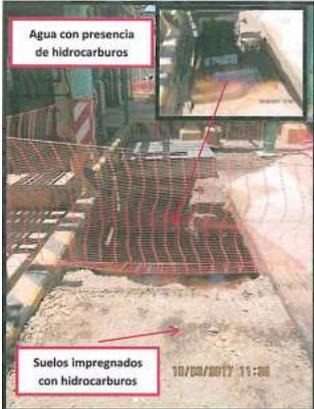
2	En un punto ubicado al Noroeste del Horno HS101 (escuadra)	2 m ² Aproximadamente	9493460	468468	Fotografía N° 13

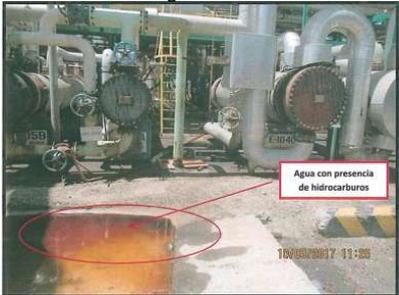
3	En un punto del área de intercambiadores de calor	3 m ² Aproximadamente	9493519	468559	Fotografía N° 14

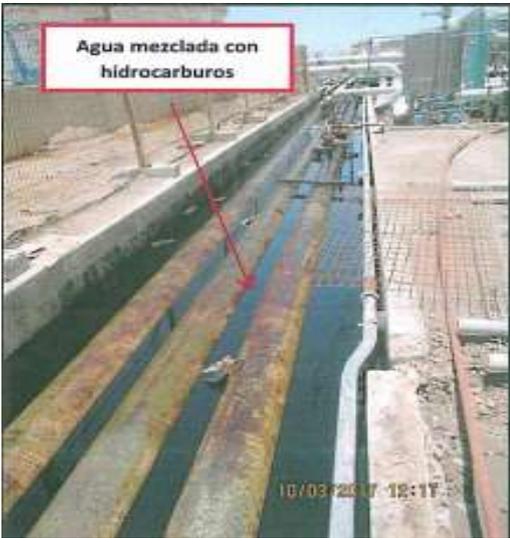
Cuadro N° 05: Rack de tuberías de crudo teniendo como referencia al Tanque N° 294

<p>Fotografía N° 20: Rack de tuberías de crudo teniendo como referencia el Tanque N° 294, en un volumen aproximado de 40 m³, se observó agua empozada mezclada con hidrocarburo (suelos impregnados). Coordenadas UTM: E 0468542 N 9493328</p>

38. En ese sentido, considerando que el sustento del hecho imputado en relación al suelo impregnado con hidrocarburo en el Rack de tuberías de crudo teniendo como referencia al Tanque N° 294, es el registro fotográfico N° 20 del Informe de

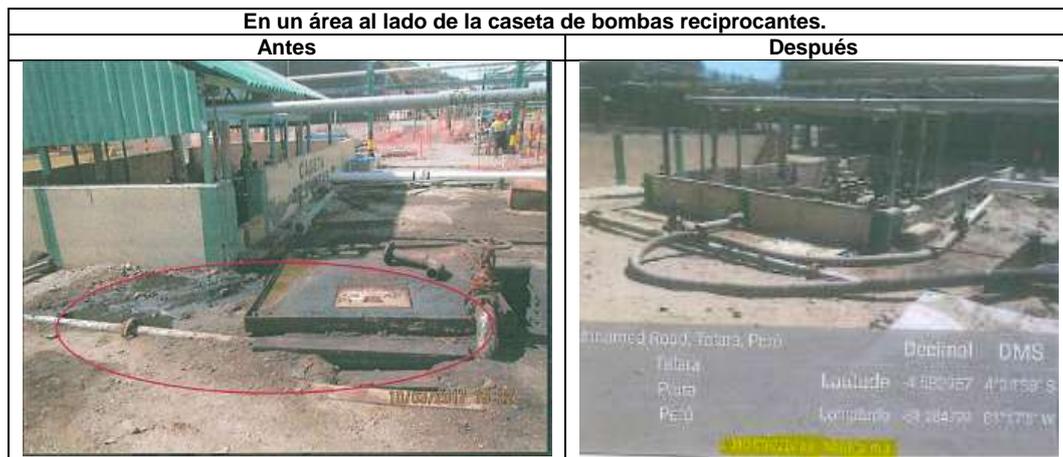
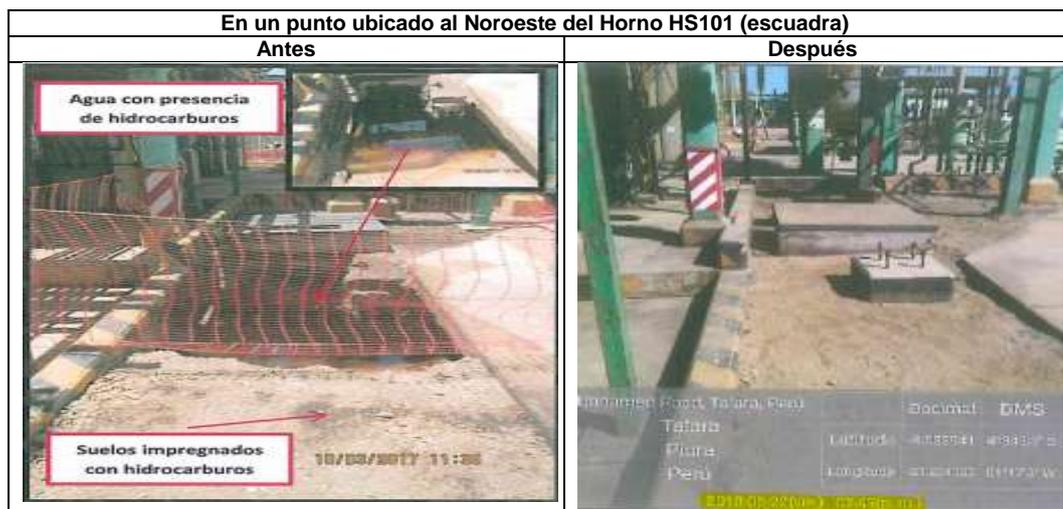
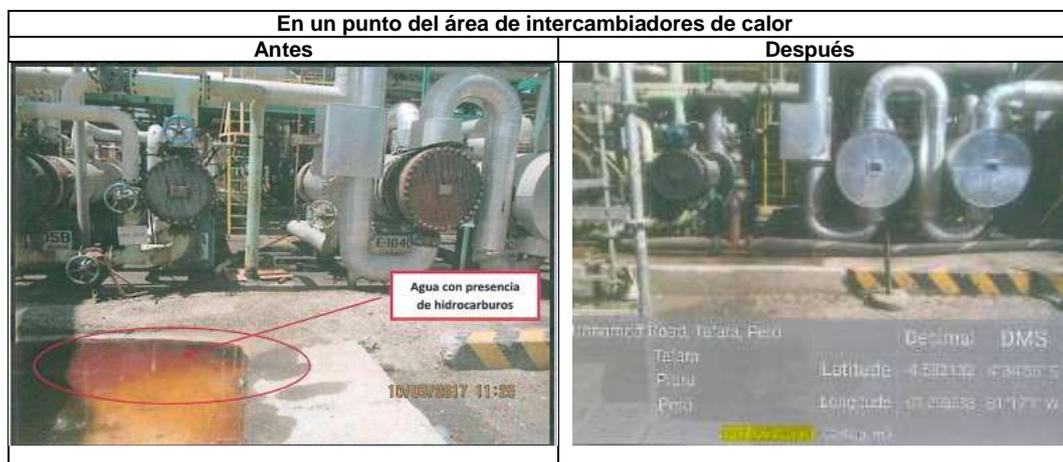
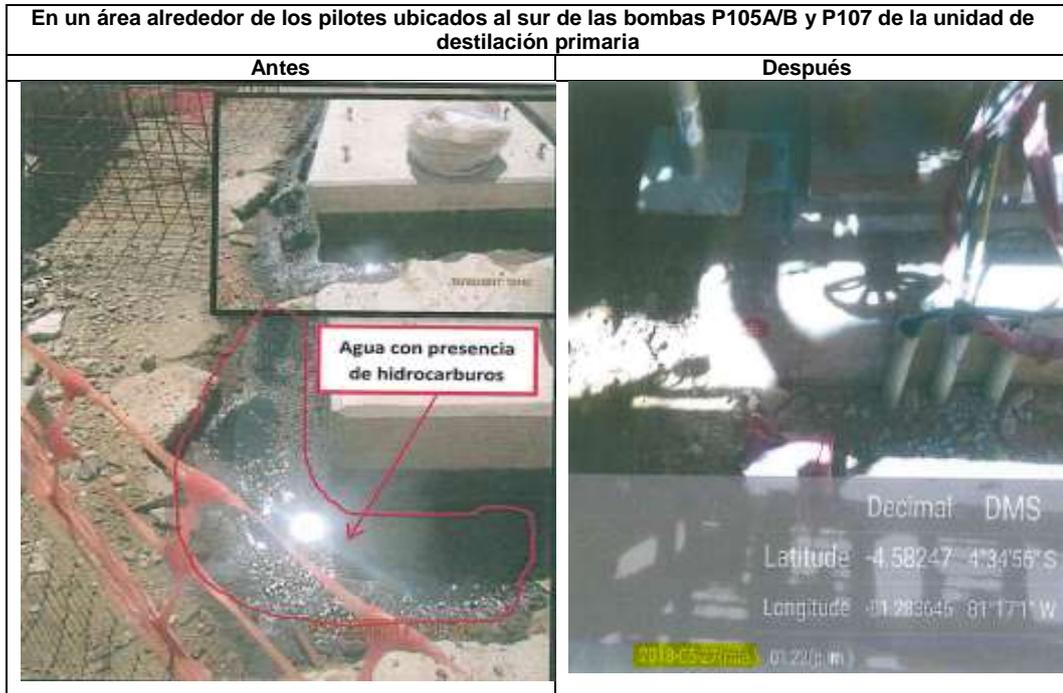
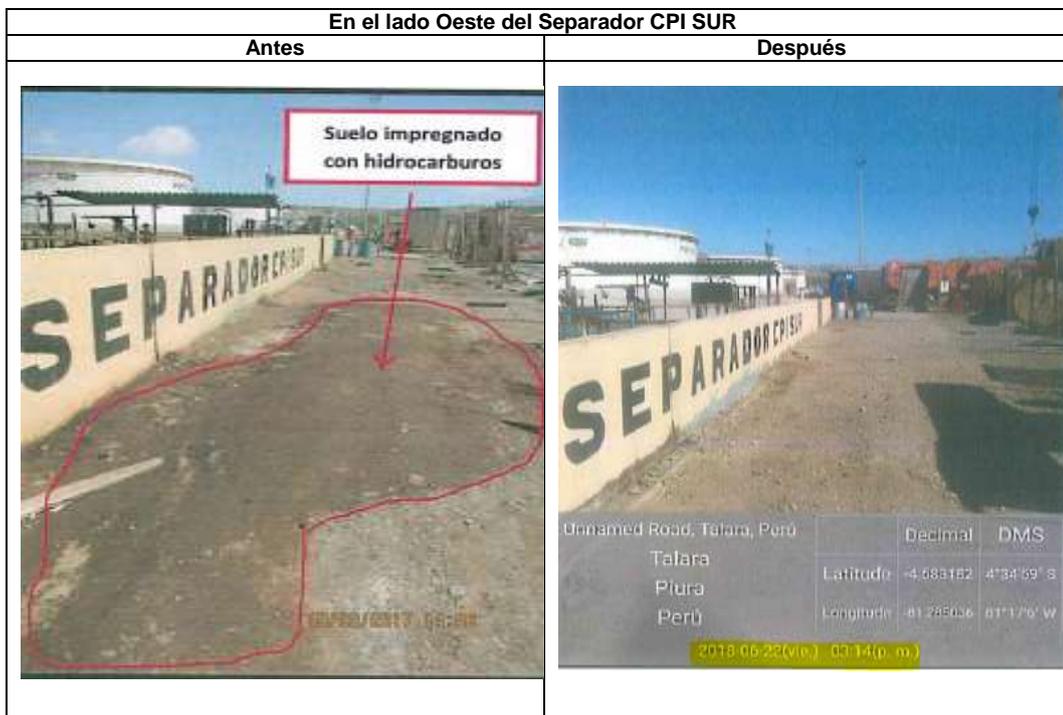
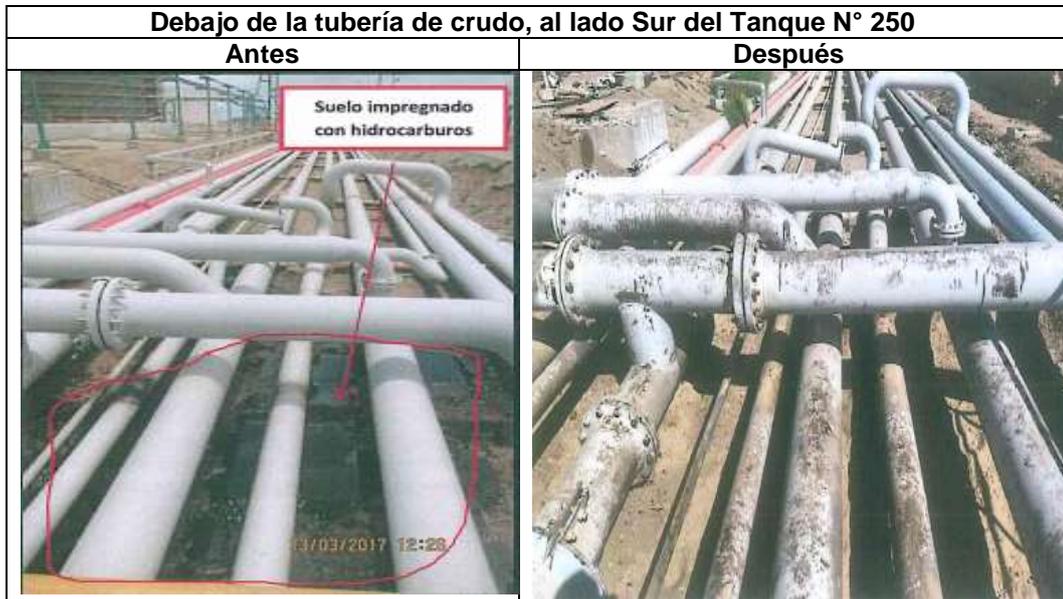
145. Es preciso señalar que, el administrado mediante Escrito¹¹³ remitió los descargos a la Resolución Subdirectoral N° 1526-2018-OEFA/DFAI/SFEM, en el cual señala que a través de la Carta N° SRTL-0126-2017 de fecha 28 de marzo del 2017, remitió fotografías que evidencian la limpieza de las áreas, tal como se muestra a continuación:

146. De los registros fotográficos se advierte que el administrado realizó la limpieza de los suelos en las nueve (9) áreas donde se identificaron suelos impregnados con hidrocarburos. Es preciso indicar que para la limpieza de las áreas que se encontraban con agua, el administrado utilizó cisternas al vacío, conforme se evidencia a continuación:
