RESOLUCIÓN DIRECTORAL N° 00892-2019-OEFA/DFAI

EXPEDIENTE N° : 1218-2018-OEFA/DFAI/PAS
ADMINISTRADO : STATKRAFT PERÚ S.A.¹
UNIDAD FISCALIZABLE : CENTRAL HIDROELÉCTRICA LA OROYA
UBICACIÓN : DISTRITO SANTA ROSA DE SOCCO,
PROVINCIA DE JAUJA Y DEPARTAMENTO DE JUNIN
SECTOR : ELECTRICIDAD
MATERIAS : RESPONSABILIDAD ADMINISTRATIVA
MEDIDAS CORRECTIVAS
ARCHIVO

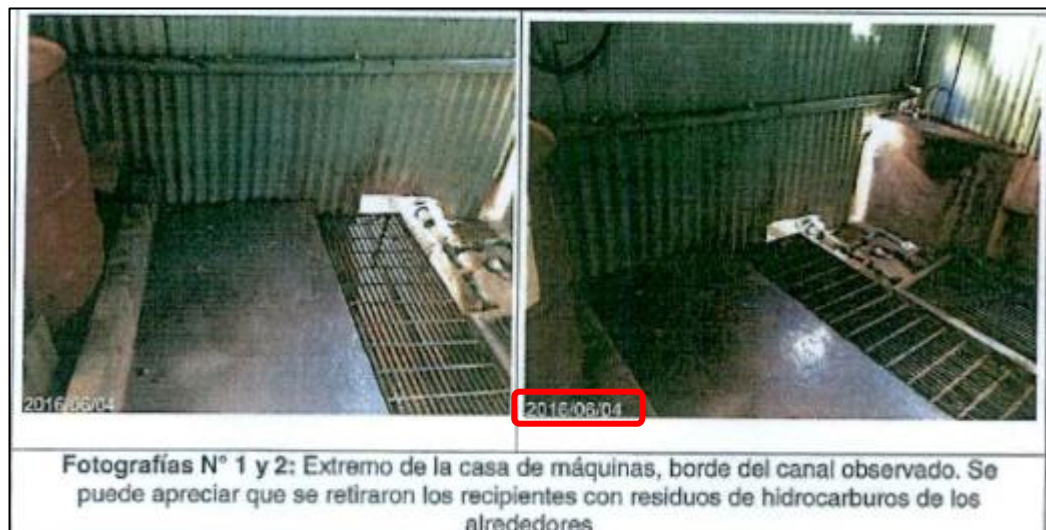
Fuente: Escrito de levantamiento de observaciones presentado por el administrado.

54. Mediante escrito del 14 de junio de 2016⁴⁶, el administrado presentó el levantamiento de observaciones, mediante el cual indicó que el 13 de marzo de 2016 – fecha que se realizó la supervisión de campo – retiró los recipientes que se encontraban cerca de canal y los colocó dentro del área donde se realiza el almacenamiento temporal. Para acreditar lo alegado adjuntó dos (2) fotografías, con fecha de captura del 4 de junio de 2016, del área materia de la Supervisión Regular 2016, tal como se muestra a continuación:

55. Al respecto, la Dirección de Supervisión señaló que, si bien el administrado acreditó el retiro de los recipientes con contenido de residuos peligrosos (hidrocarburo) del área materia de supervisión, del registro fotográfico de fecha 4 de junio del 2016 no acreditaba el lugar donde almacenó dichos residuos, indicando solo que los trasladó a un área de almacenamiento temporal.

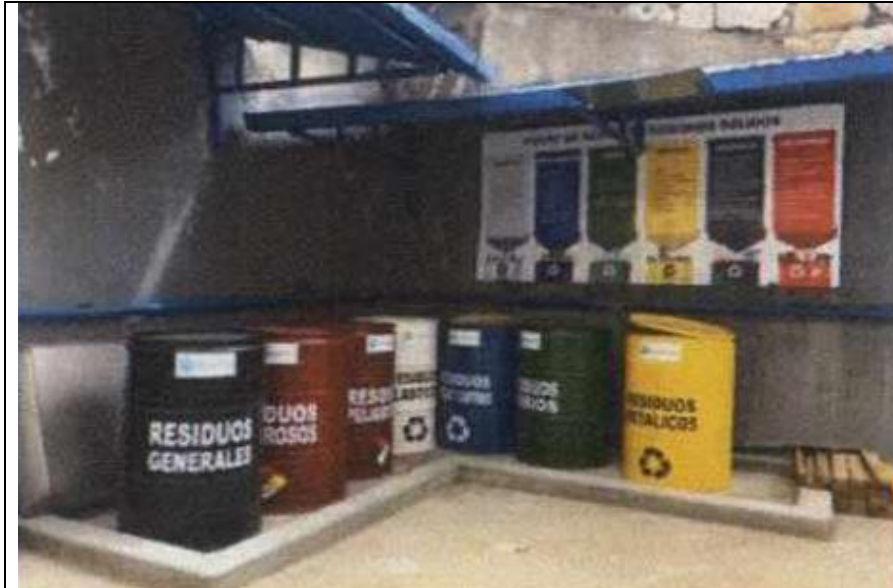
Fotografía N° 6: Punto de acopio temporal de residuos sólidos ubicados al exterior de la CH La Oroya

57. De la revisión de la fotografía, se observa que los recipientes se encuentran rotulados y que el referido almacén temporal cuenta con un sistema de drenaje alrededor de los mismos, conforme se muestra a continuación:

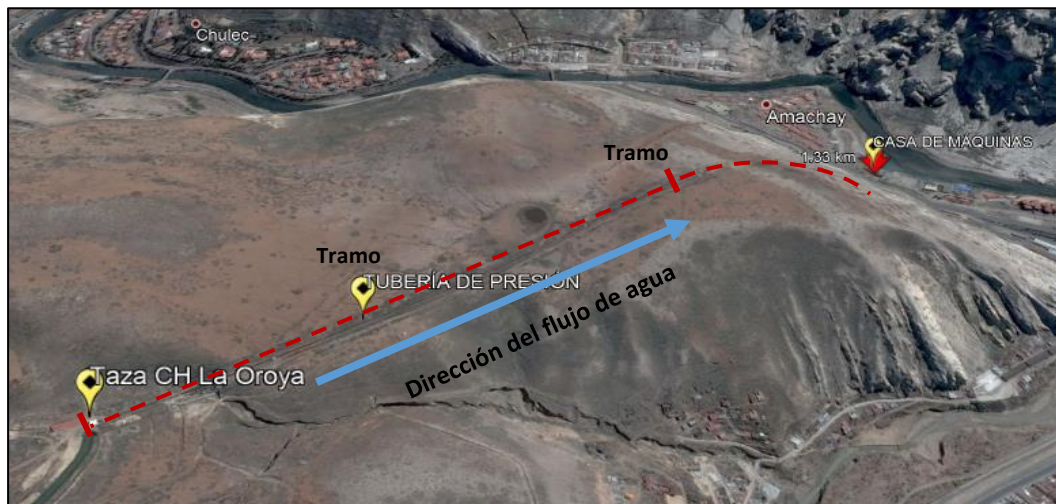
Imagen N° 8: Taza y tubería de presión de la CH La Oroya en el año 2014

130. Lo expuesto anteriormente se corrobora de la interpretación de las imágenes satelitales de Google Earth Pro del año 2014: utilizando la herramienta “Regla” se midió las distancias sobre el suelo desde la Taza La Oroya hasta la casa de máquinas, lo cual arroja como resultado 1330 metros de longitud aproximadamente, observando un tramo de 822 metros de tubería expuesta que inicia en la cámara de carga, y que representa un 61.8% del total de la tubería. El tramo restante de 508 metros (tramo inclinado que termina en la casa de máquinas) representa un 38.2%. Las imágenes se muestran a continuación:

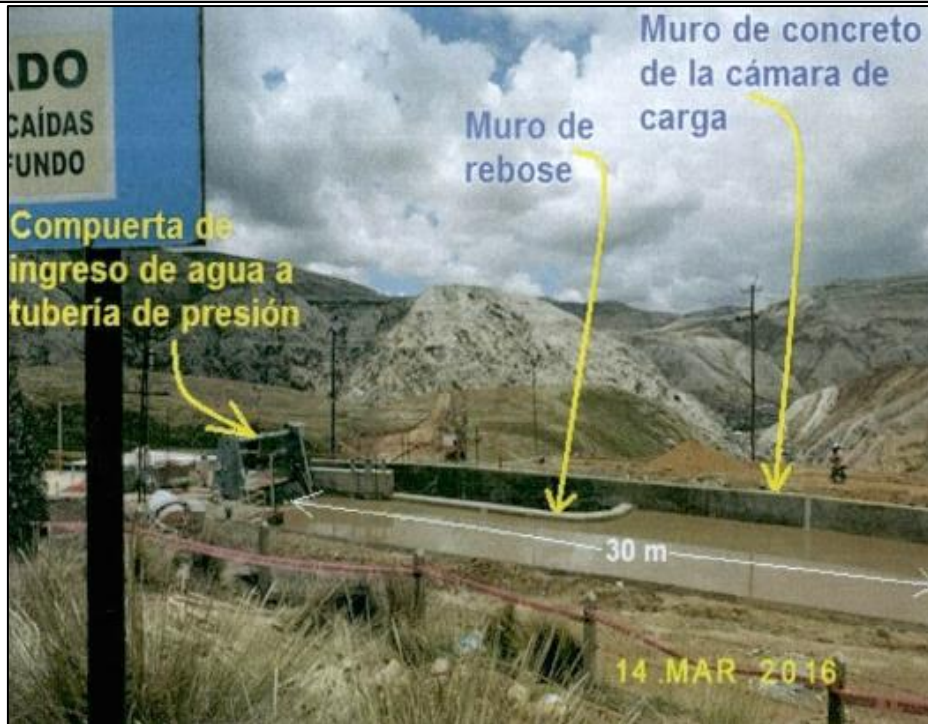
Fotografía H6-2 del Informe de Supervisión

Cámara de carga con muros de concreto y muro de rebose de agua, los muros de concreto tienen una longitud de 30 metros al igual que el piso de concreto, el canal de tiene un ancho de 8 metros aproximadamente.

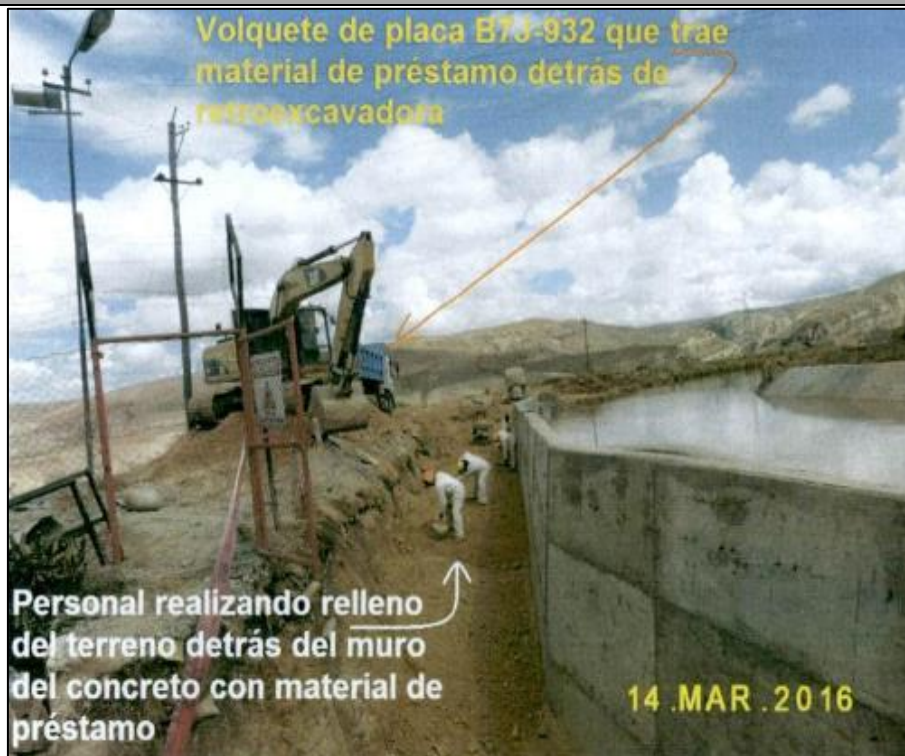
Fotografía H6-3 del Informe de Supervisión

Personal esparciendo material de préstamo que abastece el volquete, la retroexcavadora va dejando entre el terreno natural y el muro de concreto de la cámara de carga recientemente construida.

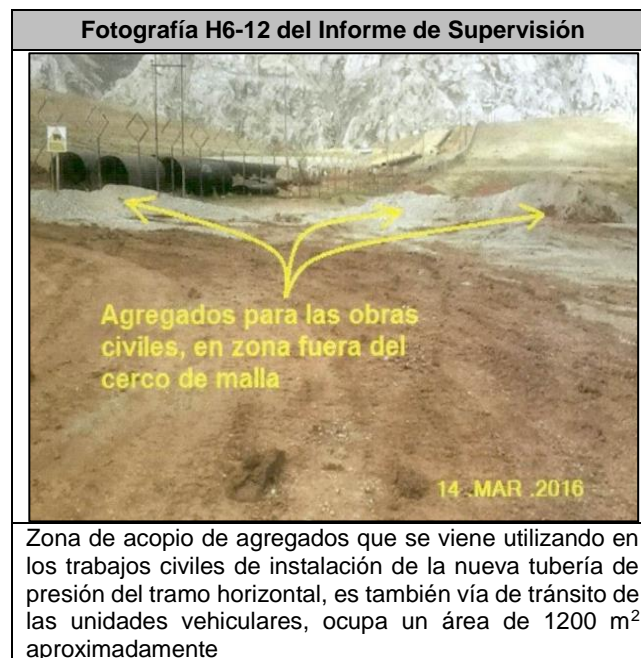
145. Lo verificado en las labores de supervisión se sustenta en la fotografía H6-12 del Informe de Supervisión⁸⁷.

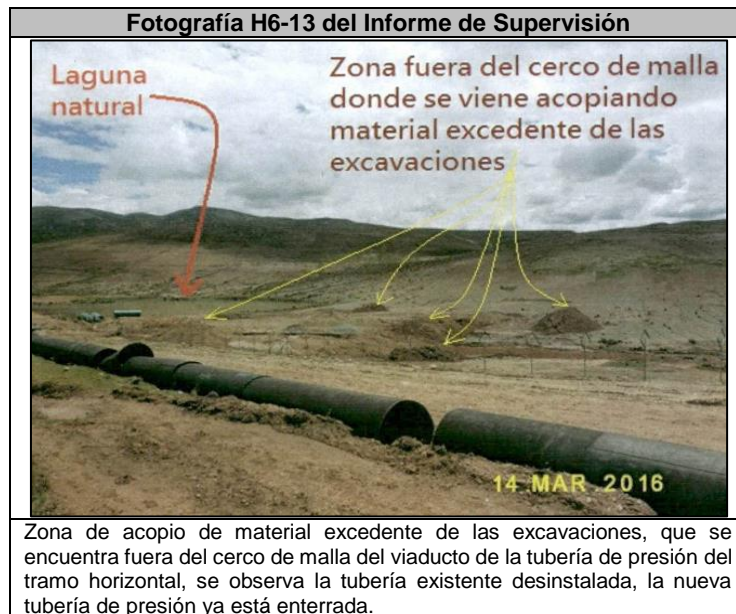
146. En la denominada “**zona 2**”, cercana a la laguna, cuya coordenada UTM WGS84 es 8726159 N 399733 E, se observó terreno que fue utilizado como lugar de acopio de material excedente en forma de montículos. Esta zona estaba fuera de la franja del viaducto y abarcaba un área aproximada de 3600 m².

147. Lo verificado en las labores de supervisión se sustenta en la fotografía H6-13 del Informe de Supervisión⁸⁸.

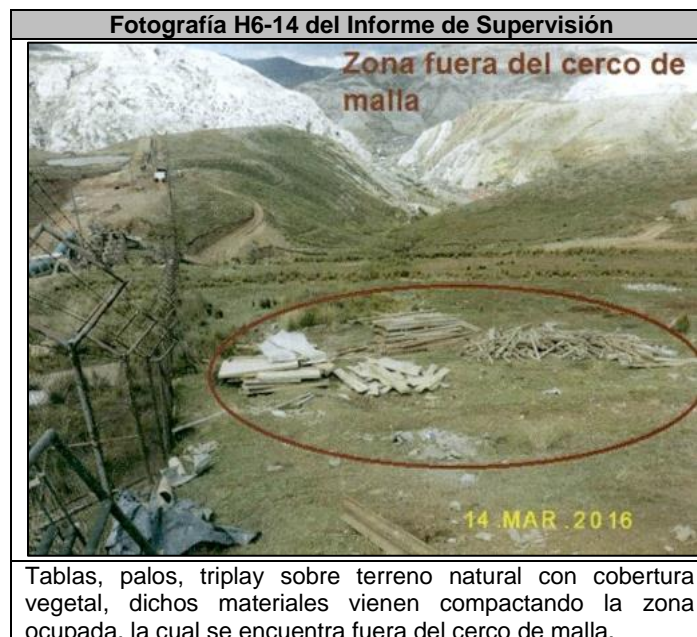
148. En la denominada “zona 3”, a 50 metros de la cámara de carga, cuya coordenada UTM WGS84 es 8725624 N 399273 E, se observó terreno con cubierta vegetal sobre el que se almacenaban maderas, paneles y algunos residuos de concreto. Esta zona estaba fuera de la franja del viaducto y abarcaba un área aproximada de 250 m². Lo verificado en las labores de supervisión se sustenta en la fotografía H6-14 del Informe de Supervisión⁸⁹.

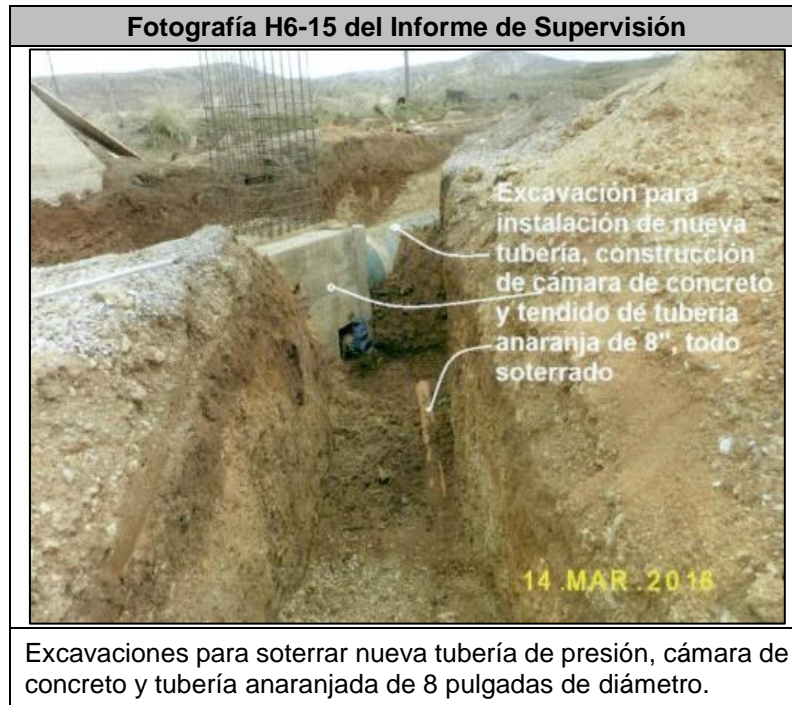
149. En la denominada “**zona 4**”, cuya coordenada UTM WGS84 es 8726159 N 399733 E, se observó material excavado colocado a ambos lados de la zanja, excavación realizada para la instalación de una tubería de color anaranjado de 8” de diámetro en una longitud estimada de 120 metros. Esta zona estaba fuera de la franja del viaducto y abarcaba un área aproximada de 1400 m².
150. Lo verificado en las labores de supervisión se sustenta en las fotografías H6-15, H6-15A y H6-15B del Informe de Supervisión⁹⁰.

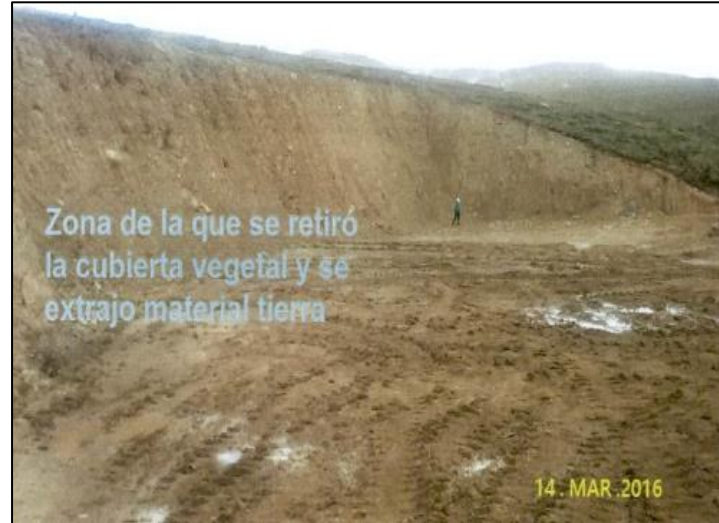
Fotografía H6-16 del Informe de Supervisión

151. En la denominada “**zona 5**”, ubicada a 90 metros aproximadamente al oeste de la cámara de carga, cuya coordenada UTM WGS84 es 8725616 N 399137 E, se observó un terreno en el que se había retirado la cobertura vegetal y se había extraído material tierra en un volumen estimado de 8000 m³. Esta zona estaba fuera de la franja del viaducto y abarcaba un área aproximada de 1500 m².
152. Lo verificado en las labores de supervisión se sustenta en la fotografía H6-16 del Informe de Supervisión⁹¹.

Zona de 1500 m² aproximadamente, que dista 90 metros al oeste de la cámara de carga, de donde se ha retirado la cubierta vegetal natural y se ha extraído material una cantidad aproximada de 8000 m³.

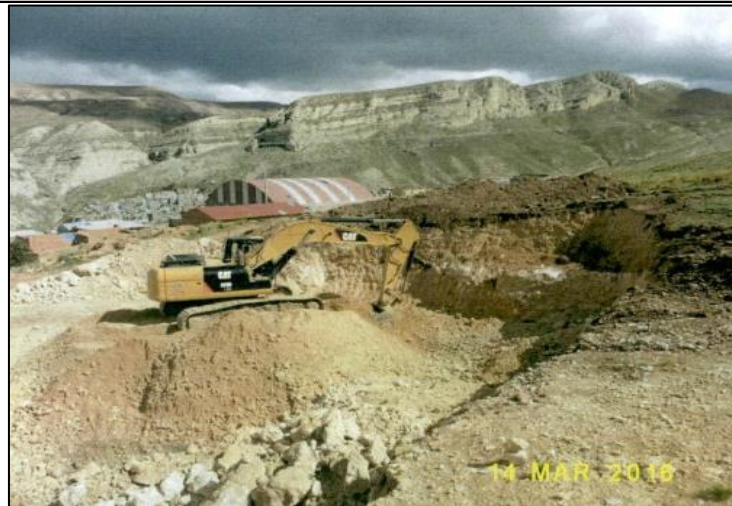
Fotografía H6-17 del Informe de Supervisión

Retroexcavadora tipo oruga realizando extracción de material de préstamo

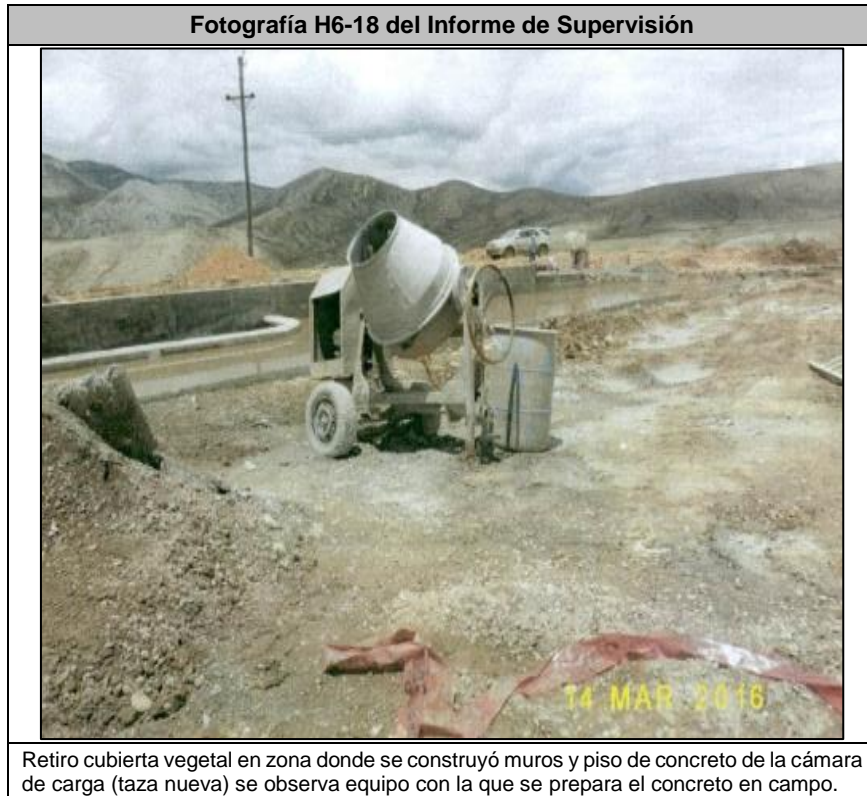
154. La denominada “**zona 7**” se encontraba dentro del viaducto donde se observó movimiento de terreno y también es la zona que rodeaba la cámara de carga. Se estimó un área de 3600 m² sometido a movimiento de tierra.
155. Lo verificado en las labores de supervisión se sustenta en la fotografía H6-18 y H6-19 del Informe de Supervisión⁹³.

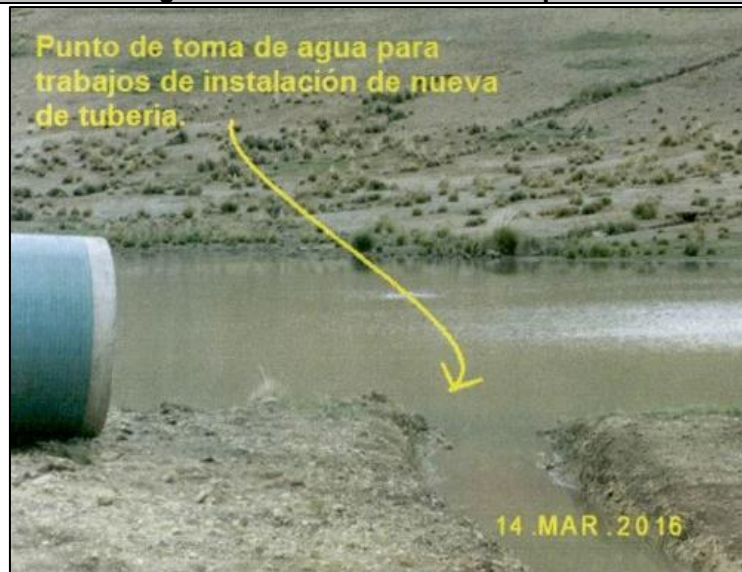
Fotografía H6-25 del Informe de Supervisión

Punto de toma de agua para los trabajos de instalación de nueva tubería, este punto pertenece a la laguna formada de manera natural (UTM WGS84 8726060 N 399703 E)

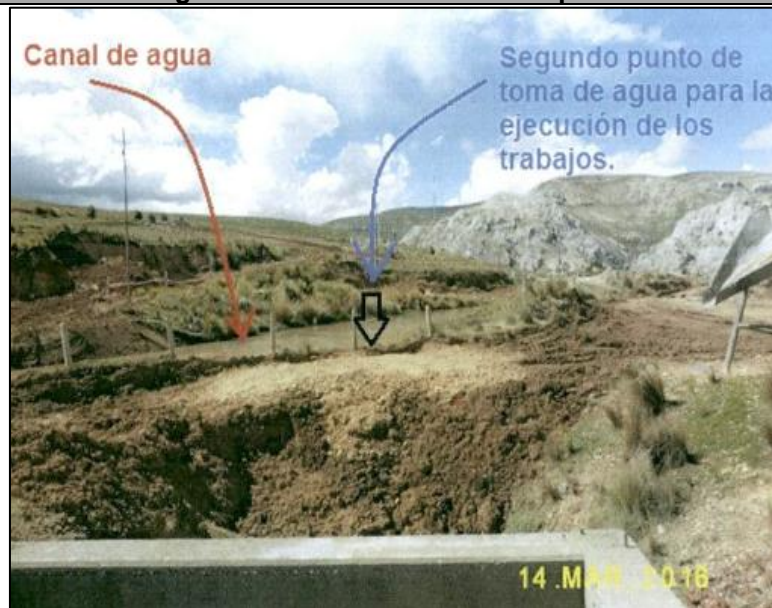
Fotografía H6-27 del Informe de Supervisión

Segundo punto de toma de agua para los trabajos de instalación de tubería y construcción de muros y piso de concreto de la cámara de carga de la CH La Oroya (UTM WGS84 8725468 N 399192 E)

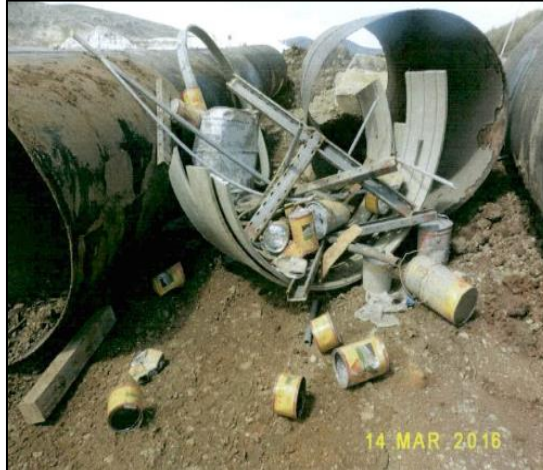
Fotografía H6-42 del Informe de Supervisión

Envases amarillos de compuestos químicos (residuos peligrosos), dispuestos sobre suelo junto con residuos metálicos en hondonada.

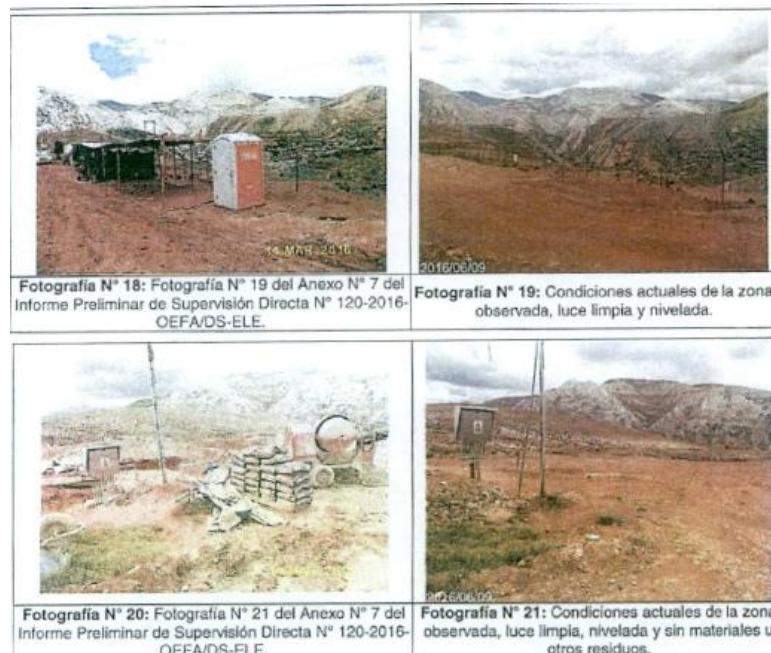
Fuente: Levantamiento de observaciones presentado por el administrado.

248. Al respecto, corresponde señalar que, de la revisión efectuada y de conformidad con lo señalada por la Dirección de Supervisión, del registro fotográfico solo se observa a la zona sobre la tubería de presión, sin evidenciar la nivelación de las zonas fuera de la faja de servidumbre.
249. Asimismo, el administrado señaló que la tubería original de acero corresponde a un diseño acorde con la tecnología y reglamentos utilizados en los años en los cuales fue construido (1914). Señala que para la etapa (de instalación de la tubería nueva) solo se requirieron 14 bases de concreto.
250. A fin de acreditar lo referido en el párrafo precedente, el administrado presentó un registro fotográfico de las acciones implementadas, conforme se observa a continuación:

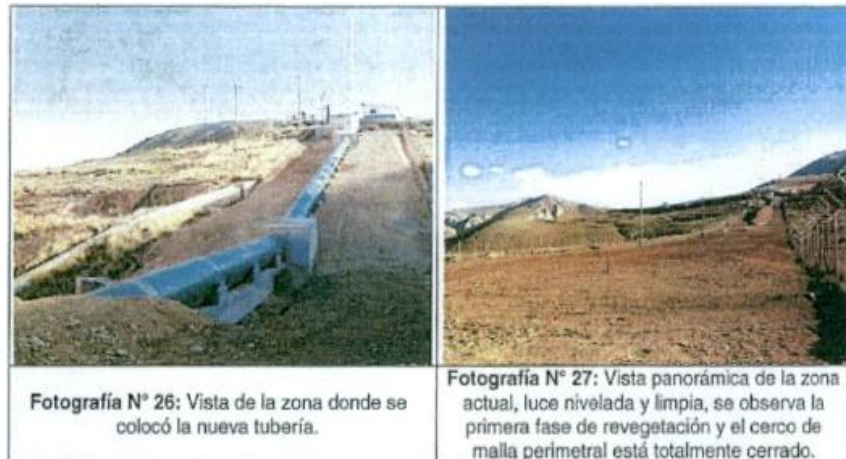
Fuente: Levantamiento de observaciones presentado por el administrado.

251. Al respecto, corresponde señalar que, de la revisión efectuada y de conformidad con lo señalada por la Dirección de Supervisión, del registro fotográfico se evidencia que se instaló una nueva tubería, de la cual cerca del 80% de la longitud instalada es soterrada, condición diferente a la que tenía la tubería existente, la cual estaba instalada sobre el terreno en su totalidad.
252. Asimismo, el administrado señala que se la zona en la que se hizo la disposición de materiales excedentes era una zona de almacenamiento temporal, y que este material fue retirado; además, refiere que acomodó los bloques de concreto temporalmente.
253. A fin de acreditar lo referido en el párrafo precedente, el administrado presentó un registro fotográfico de las acciones implementadas, conforme se observa a continuación:

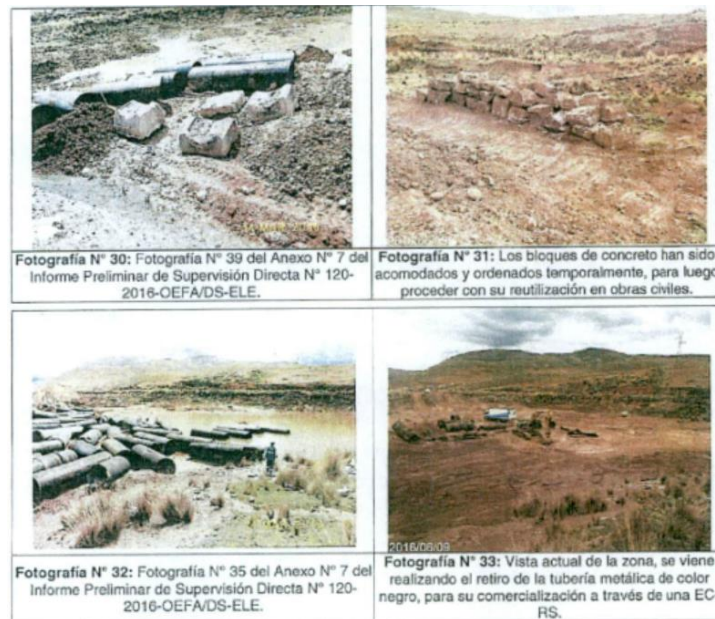
Fuente: Levantamiento de observaciones presentado por el administrado.

254. Al respecto, corresponde señalar que, de la revisión efectuada y de conformidad con lo señalada por la Dirección de Supervisión, del registro fotográfico no se evidencia el lugar de disposición del material excedente, ni el volumen retirado, ni las acciones que fueron tomadas para limpiar el material excedente de los diferentes residuos observados (peligrosos y no peligrosos).

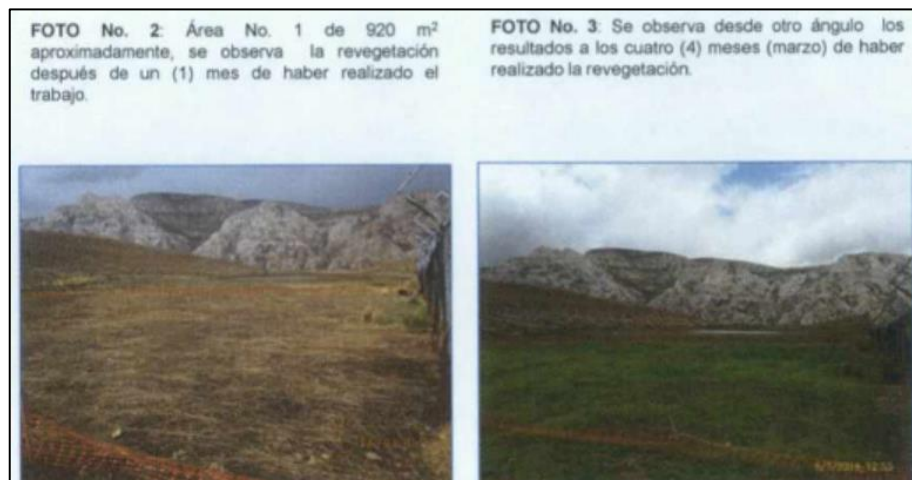
Imagen N° 15: Revegetación del Área N° 1 N° 2 y N° 3 de la Zona Taza La Oroya

259. Sobre el particular, debe tenerse en cuenta que la disposición de grava, arena y piedra sobre el suelo puede generar la degradación del mismo. Así, cabe considerar que el suelo es un recurso frágil y no renovable, debido a que resulta difícil y costoso recuperarlo o mejorar sus propiedades después de que haya sido erosionado física o químicamente¹²⁰.

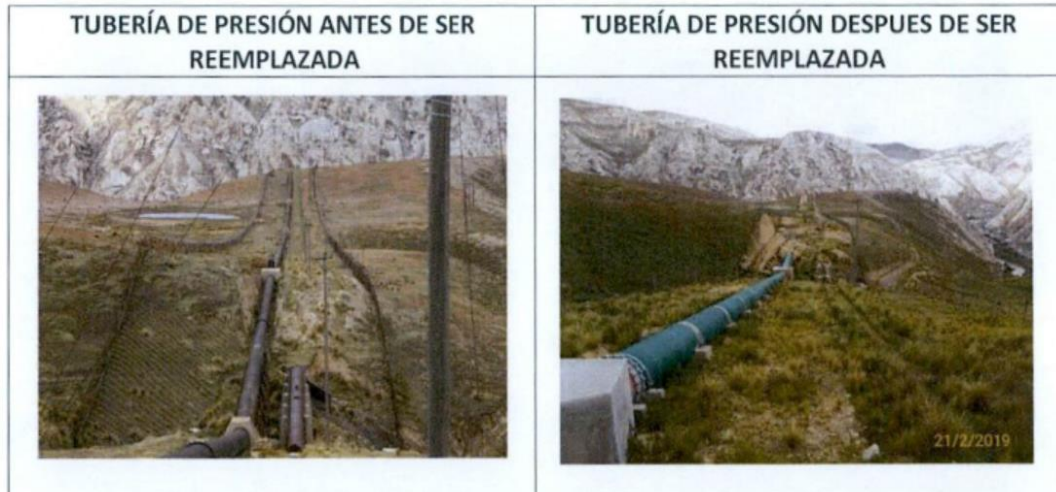
Imagen N° 17: Revegetación del área de la tubería de presión

261. Por último, cabe indicar que en el escrito de descargos N° 5, el administrado presentó una fotografía de la zona donde se modificó la tubería de presión en la Taza La Oroya, tal como se muestra a continuación:

262. De la revisión de dicha fotografía se evidencia que la zona de la tubería de presión fue revegetada y ya no existen zonas con materiales excedentes ni restos de construcción.
263. En ese sentido, es posible concluir que el administrado restauró las áreas afectadas durante las actividades de modificación a la zona Taza La Oroya, con lo cual el potencial efecto negativo (pérdida de vegetación) generado por la conducta infractora ya no continua, por lo que no existen consecuencias que se deban corregir o revertir.
264. En consecuencia y en aplicación estricta de lo establecido en el artículo 22° de la Ley del Sinefa, en el presente caso, no corresponde el dictado de una medida correctiva.
