Organismo de Evaluación y
Fiscalización Ambiental - OEFA

RESOLUCIÓN DIRECTORAL N° 0906-2019-OEFA-DFAI

EXPEDIENTE N° : 1704-2018-OEFA/DFAI/PAS
ADMINISTRADO : NEXA RESOURCES PERÚ S.A.A.¹
UNIDAD FISCALIZABLE : PROYECTO DE EXPLORACIÓN MINERA
PUKAQAQA NORTE
UBICACIÓN : DISTRITOS DE ASCENCIÓN Y HUANDO,
PROVINCIA Y DEPARTAMENTO DE
HUANCAVELICA
SECTOR : MINERÍA
MATERIAS : COMPROMISOS AMBIENTALES
RESPONSABILIDAD ADMINISTRATIVA
MEDIDA CORRECTIVA
ARCHIVO

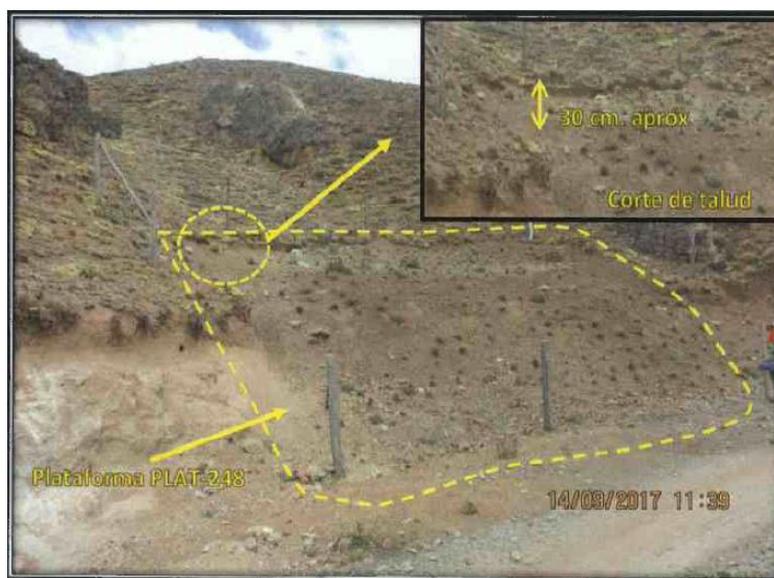
Fotografía N° 6: Presunto incumplimiento N° 1; Plataforma PLAT-248, presentaba un corte de talud expuesto de aproximadamente 30 cm de alto. Contaba con dimensiones aproximadas de 14 metros por 11.5 metros.

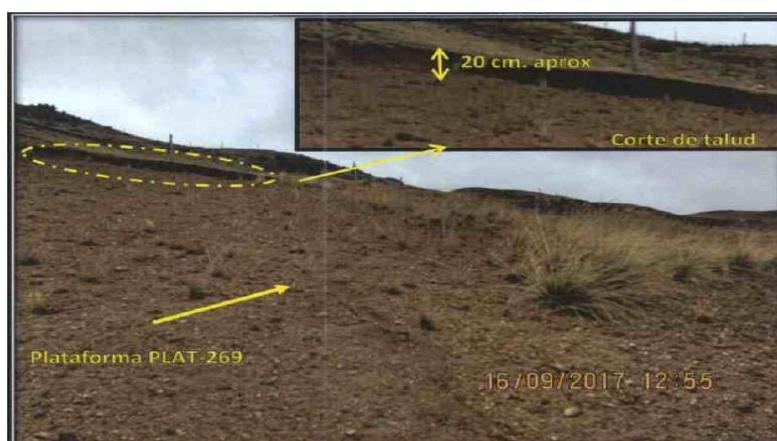
Fotografía N° 8: Presunto incumplimiento N° 1; Otra vista panorámica de la Plataforma PLAT-269 (Desde cota inferior). se encuentra ubicada en las coordenadas UTM WGS 84 – Zona 18: N 8 593 015, E 493 663 y altitud 4 585 m.s.n.m. no presentaban vegetación desarrollada acorde a la del terreno circundante y presenta corte de talud expuesto.

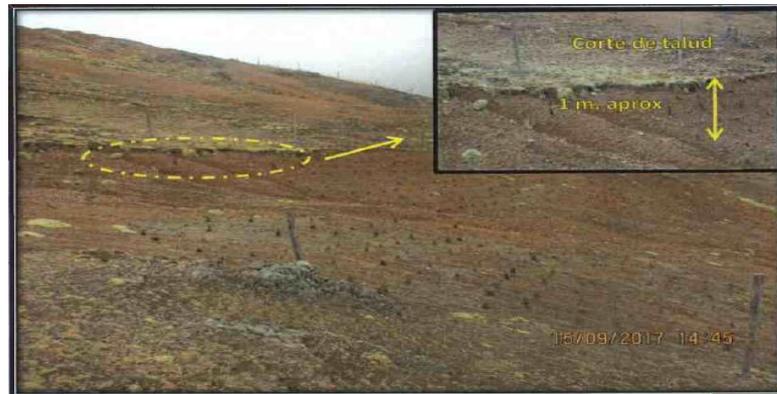
Fotografía N° 9: Presunto incumplimiento N°1: Vista Panorámica PLAT-451 Ubicada en las coordenadas UTM WGS 84 – Zona 18: N 8 593 942, E 493 029 y altitud 4 687 m.s.n.m. La presente plataforma presentaba un corte en el talud expuesto de aproximadamente 1 metro de alto y también la formación de cárcavas. Contaba con dimensiones aproximadas de 13 metros por 12 metros.

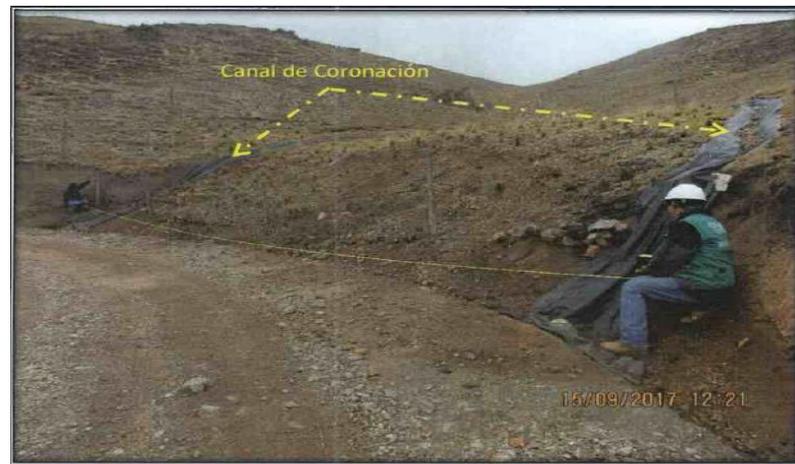
Fotografía N° 11: Presunto incumplimiento N°1: Otra Vista Panorámica de la plataforma PLAT 240, presentaba un canal de coronación revestido con geomembrana.

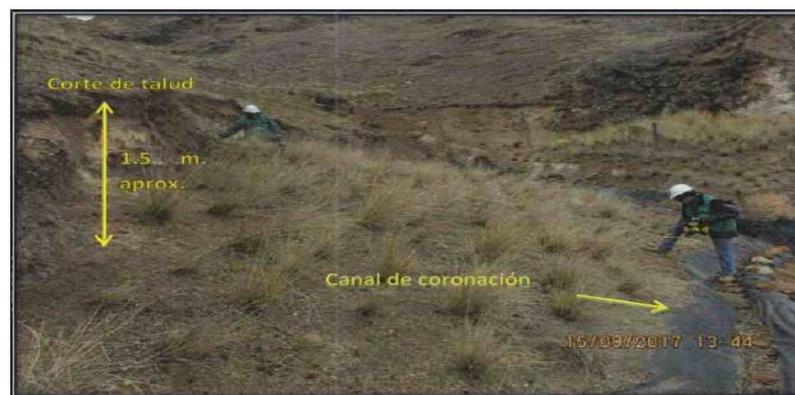
Fotografía N° 12: Presunto incumplimiento N°1: Vista Panorámica PLAT-299 Ubicada en las coordenadas UTM WGS 84 – Zona 18: N 8 593 131, E 493 733 y altitud 4 583 m.s.n.m. La plataforma no contaba con una topografía acorde a la del terreno circundante y presentaba un corte en el talud y presencia de canal y la presencia de un canal de coronación de aproximadamente 20 metros de largo, 1 metro de ancho y 0.30 metros de profundidad.

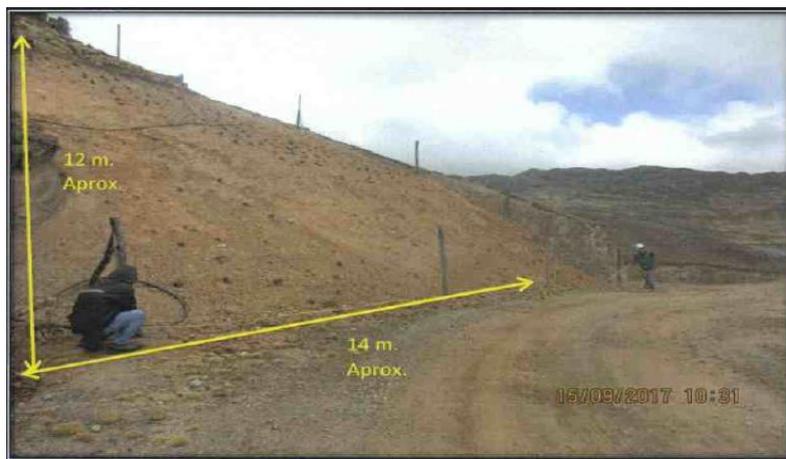
Fotografía N° 13: Presunto incumplimiento N°1: Vista Panorámica de la plataforma PLAT-241 Ubicada en las coordenadas UTM WGS 84 – Zona 18: N 8 592 739 E 493 528 y altitud 4 536 m.s.n.m. La respectiva Plataforma no se encontraba revegetada y cuenta con cerco conformado por listones de madera y malla de alambre.

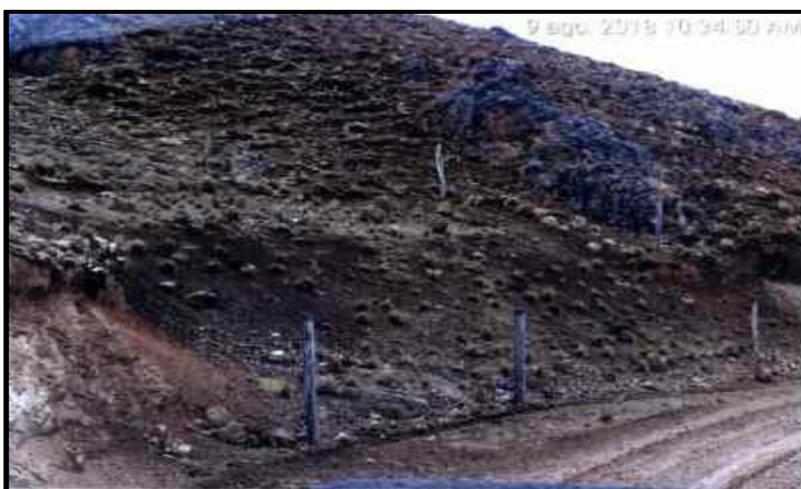
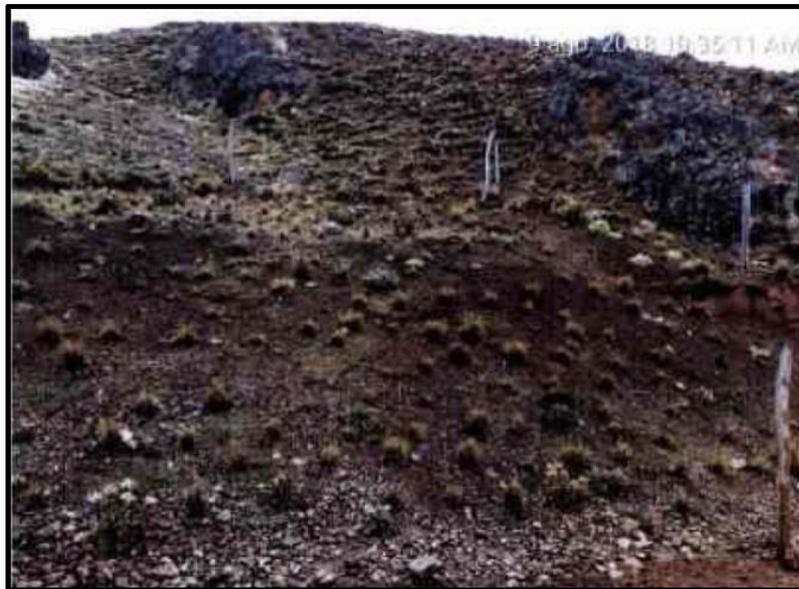
Fotografías presentadas por el administrado

29. En el Escrito de descargos N° 1, el administrado ha señalado, entre otros los argumentos siguientes:
- (i) Respecto a la plataforma de perforación PLAT-248, ha culminado con la conformación del terreno obteniendo que el talud sea igual al área circundante, además, debido a las condiciones climáticas de la zona hacen que la revegetación demore en conseguir similitud al área aledaña. Con la finalidad de sustentar sus actividades de cierre, el administrado presentó los siguientes registros fotográficos:

30. Al respecto, la SFEM en la sección III.1. del Informe Final, concluyó, entre otros, lo siguiente:
- (i) Respecto de la plataforma de perforación PLAT-248, es de precisar que, de la revisión de las imágenes presentadas por el administrado, se advierte que no se encuentran georreferenciadas; sin embargo, existen puntos de referencia visual que permiten determinar que dichos medios probatorios corresponden a la plataforma materia de análisis. Aun así, sólo demuestran que se ha logrado la revegetación del lugar donde se ejecutó la plataforma, pero no se puede verificar si el talud del área disturbada ha sido conformado o perfilado de acuerdo a la topografía del terreno aledaño.

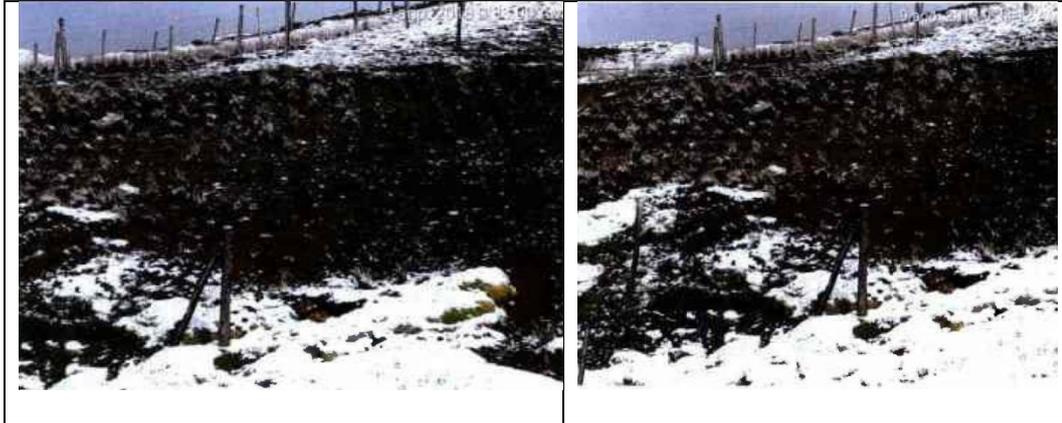
- (ii) En cuanto a la plataforma de perforación PLAT-451, se ha culminado las actividades de cierre con la conformación del talud y la colocación de especies nativas. Con la finalidad de sustentar sus actividades de cierre de la referida plataforma, el administrado ha presentado los siguientes registros fotográficos:

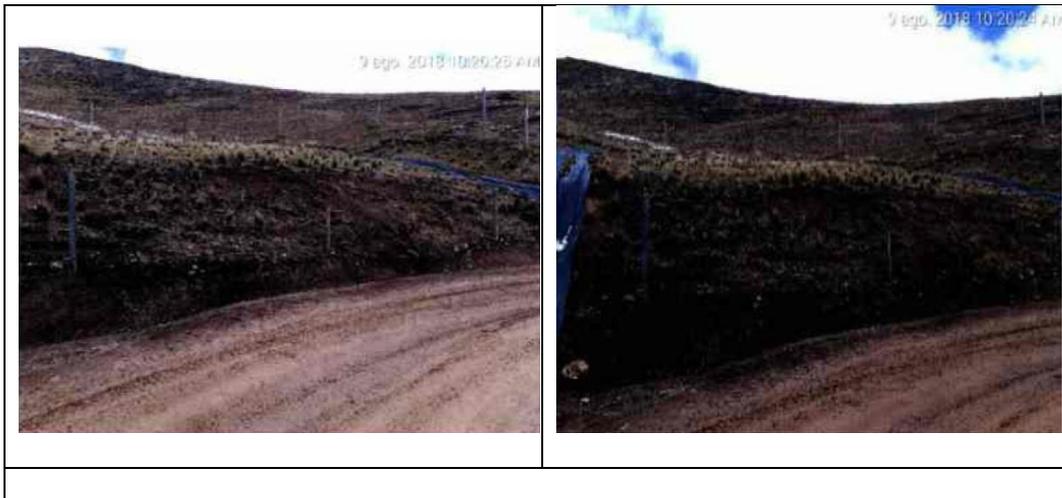
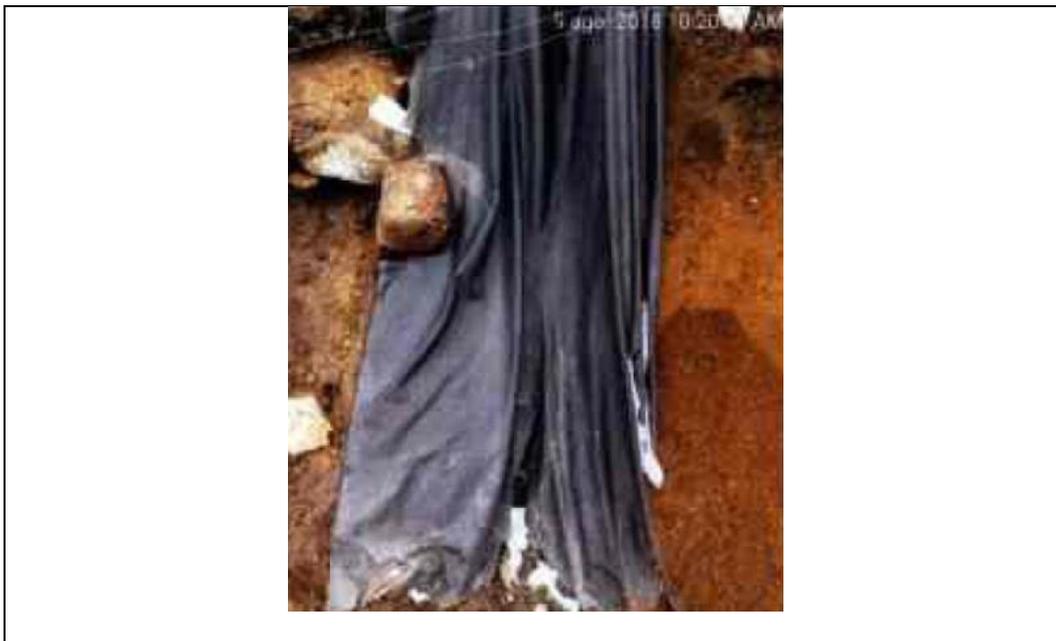
- (iii) Respecto a la plataforma de perforación PLAT-240, se limitó a señalar que ha retirado el canal de coronación de geomembrana detectado en la Supervisión Regular 2017, pues cumple con la función de derivación de escorrentía; procediendo sólo a realizar su mantenimiento y limpieza, conforme se observa en los siguientes registros fotográficos:

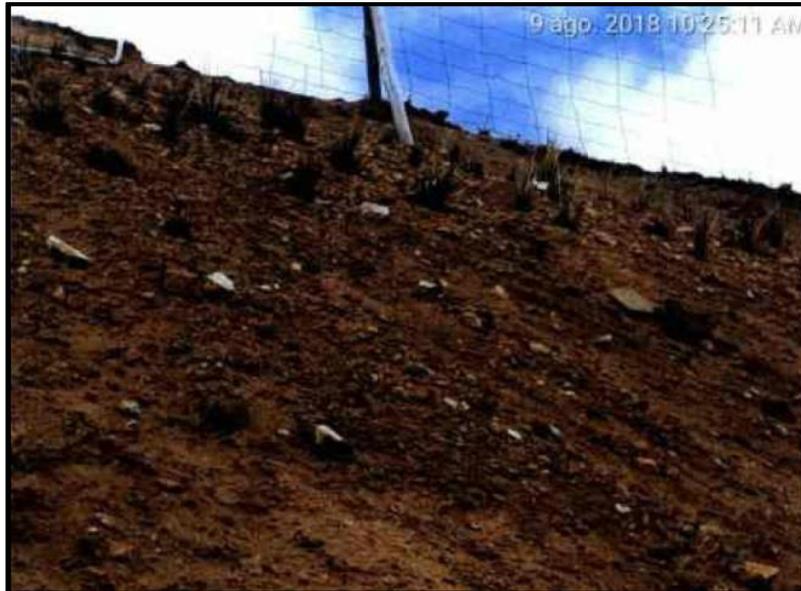
Fuente: Escrito de descargos N° 1

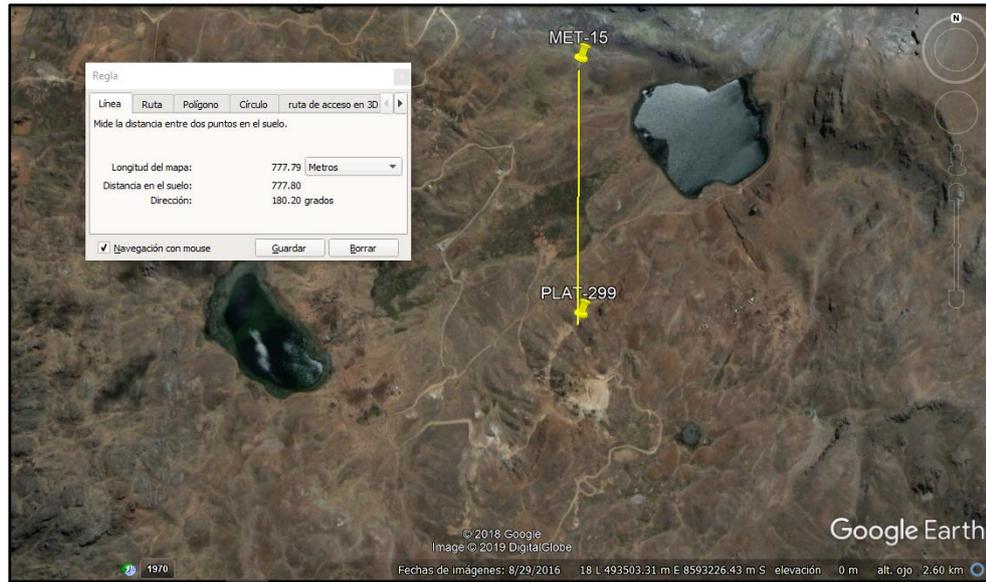
Fuente: Google Earth

- (viii) Respecto de la plataforma de perforación PLAT-299, el administrado alegó que tuvo que ser reabierto como sondaje MET-15 en mérito a la aprobación del Primer ITS Pukaqaqa. De la georreferenciación de las coordenadas del sondaje y la plataforma, se advierte que entre ambas existe una distancia mayor a setecientos (700) metros; por lo que no se trataría del mismo componente al no evidenciarse coincidencia en su ubicación. Para mayor detalle, se muestra la siguiente imagen:

- (ix) Por otro lado, no obra en el expediente medios probatorios para acreditar que la plataforma de perforación PLAT-299 ha sido cerrada antes de la aprobación del Primer ITS Pukaqaqa; por lo que, en concordancia con lo establecido en el numeral 173.2 del artículo 173° del TUO de la LPAG, el administrado tiene el deber de aportar pruebas que puedan demostrar indubitablemente los hechos que se alegan.¹⁶

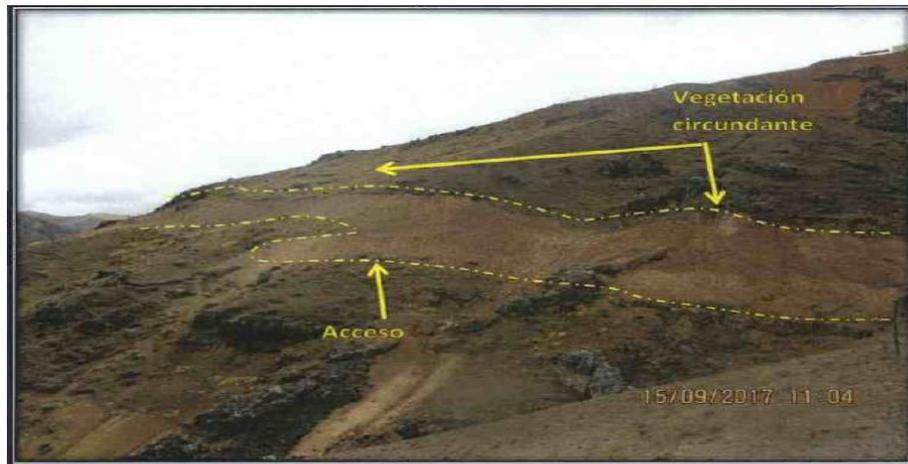
Fotografía N° 18: Presunto incumplimiento N°2: Vista Panorámica del Acceso hacia la Plataforma de perforación PLAT-269 Ubicado en las coordenadas UTM WGS 84 – Zona 18: N 8 592 943, E 493 644 y altitud 4 581 m.s.n.m. El acceso no se encontraba revegetado.

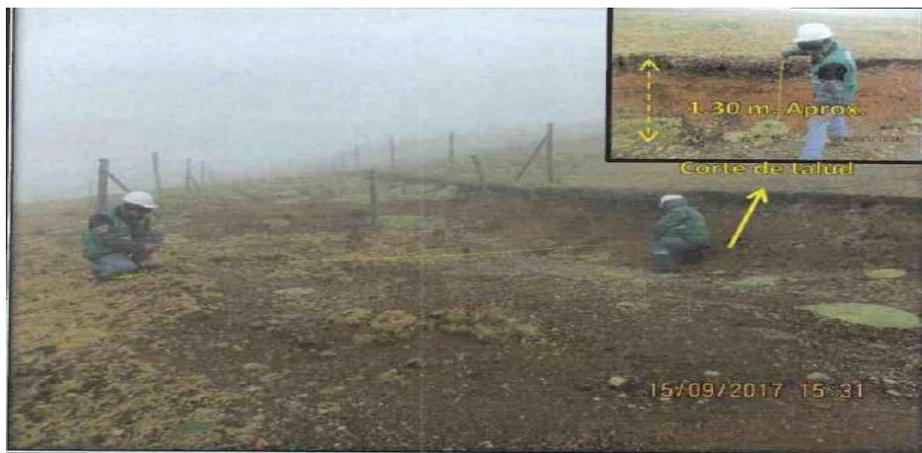
Fotografía N° 19: Presunto incumplimiento N°2: Vista Panorámica del Acceso hacia la Plataforma de perforación PLAT-021 Ubicado en las coordenadas UTM WGS 84 – Zona 18: N 8 594 081, E 493 169 y altitud 4 581 m.s.n.m. El acceso no se encontraba revegetado y presentaba un corte de talud de aproximadamente 1.3 metros de altura.

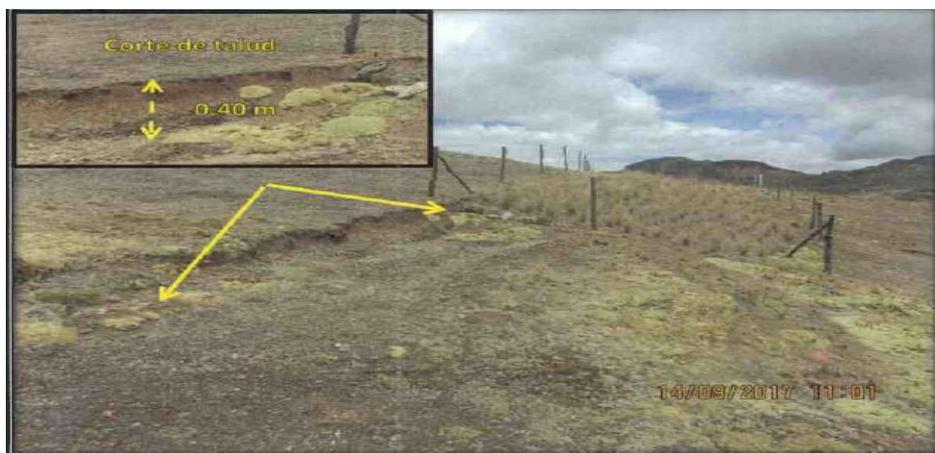
Fotografía N° 15: Presunto incumplimiento N°2: Vista Panorámica del Acceso hacia la Plataforma de perforación PLAT-244, ubicado en las coordenadas UTM WGS 84 – Zona 18: N 8 592 727, E 493 714 y altitud 4587m.s.n.m. El acceso presentaba un corte de talud de aproximadamente 0.40 m.

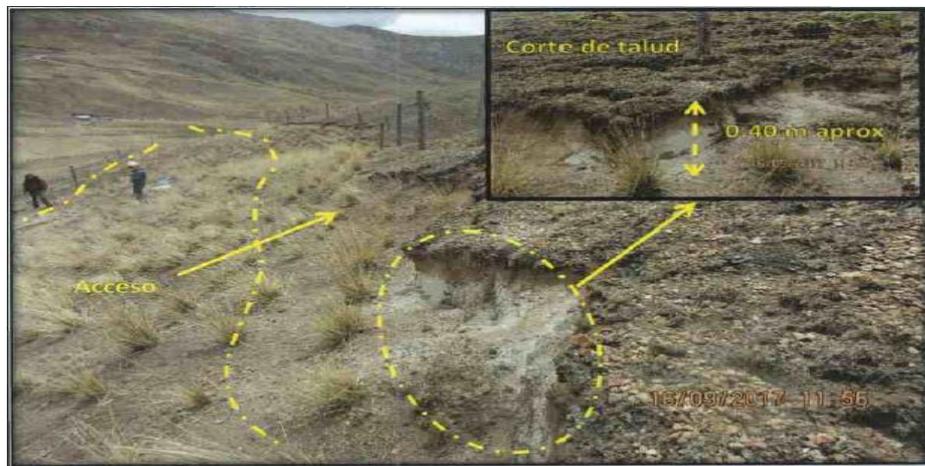
Fotografía N° 16: Presunto incumplimiento N°2: Vista Panorámica del Acceso hacia la Plataforma de perforación PLAT-255, Ubicado en las coordenadas UTM WGS 84 – Zona 18: N 8 592 802, E 493 560 y altitud 4 589 m.s.n.m.

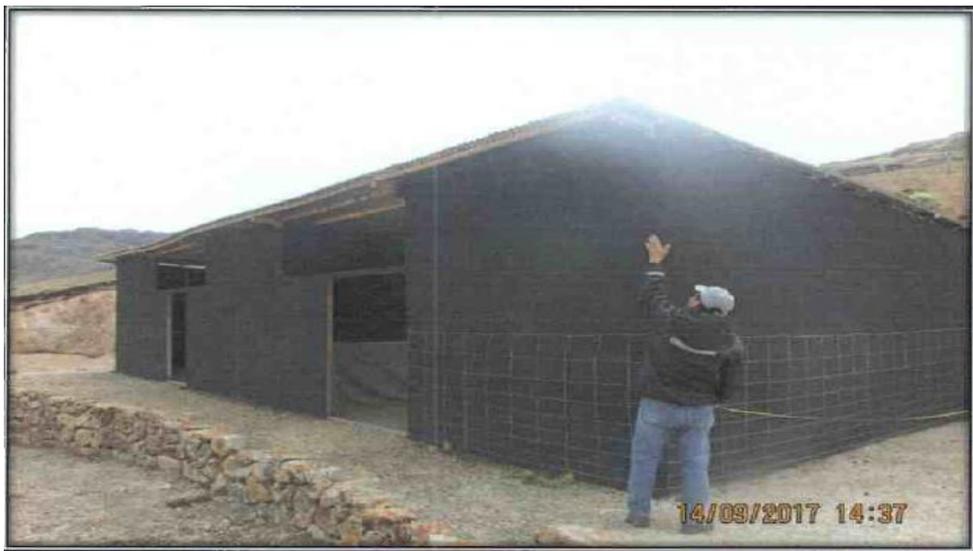
Fotografía N° 23: Presunto incumplimiento N°3: Vista Panorámica del Almacén de residuos sólidos hacia la Plataforma de perforación PLAT-255. Ubicado en las coordenadas UTM WGS 84 – Zona 18: N 8 593 597, E 493 508 y altitud 4 480 m.s.n.m. El respectivo almacén no se encontraba desmantelado.

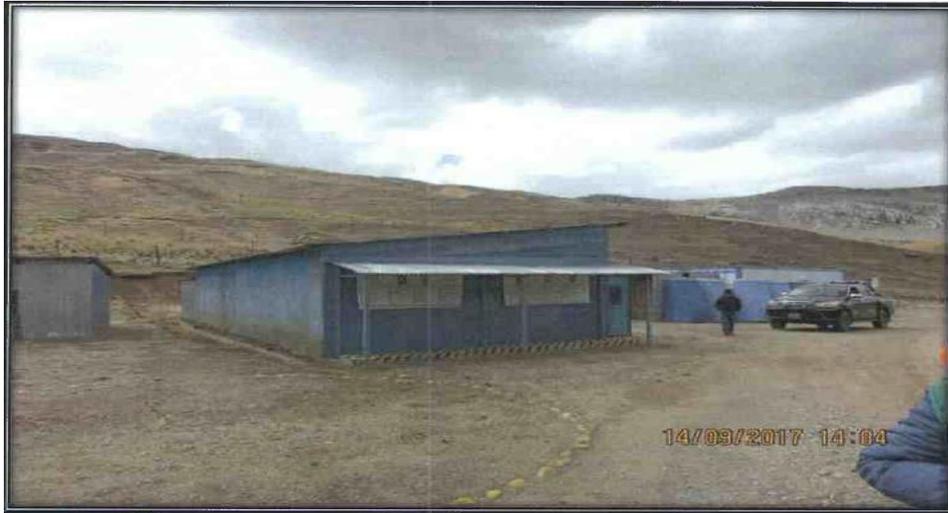
Fotografía N° 20: Presunto incumplimiento N°3: Vista Panorámica del Campamento en las coordenadas UTM WGS 84 – Zona 18: N 8 593 381, E 493 317 y altitud 4 471 m.s.n.m. No se encontraba desmantelado.

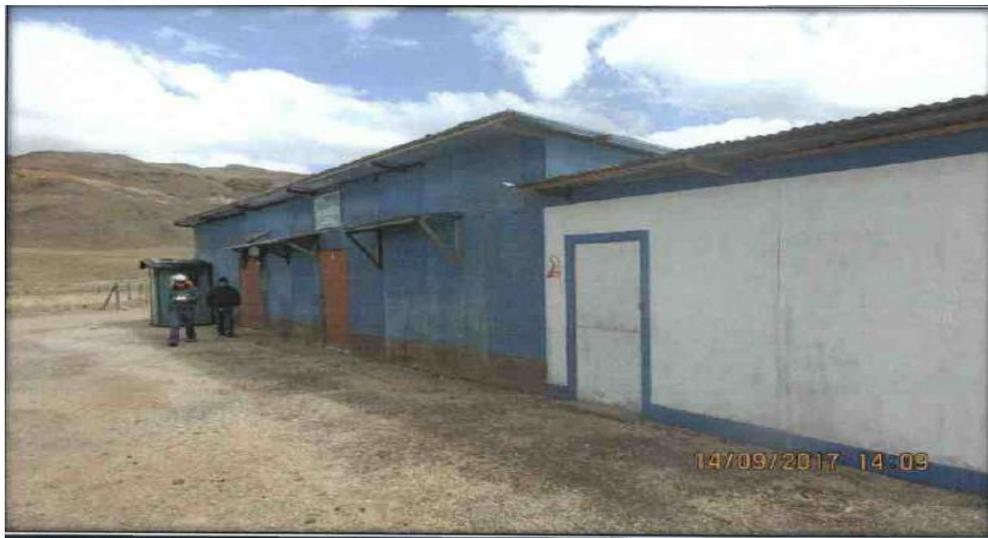
Fotografía N° 21: Presunto incumplimiento N°3: Vista de las instalaciones encontradas en Campamento

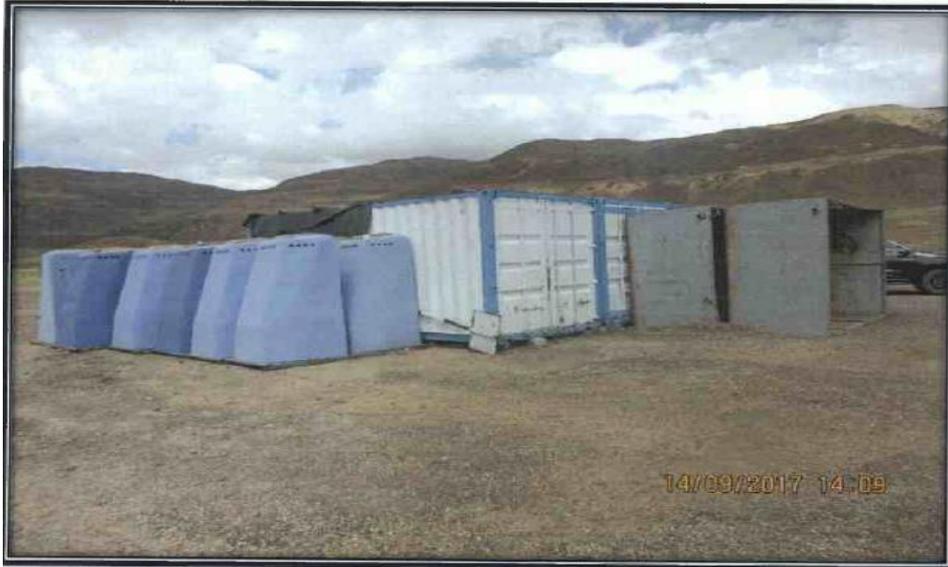
Fotografía N° 22: Presunto incumplimiento N°3: Vista Panorámica del Campamento el cual contaba con containers y baños químicos no se encontraban desmantelados no retirados

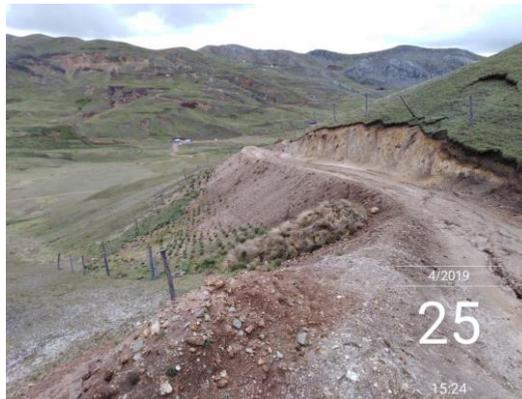
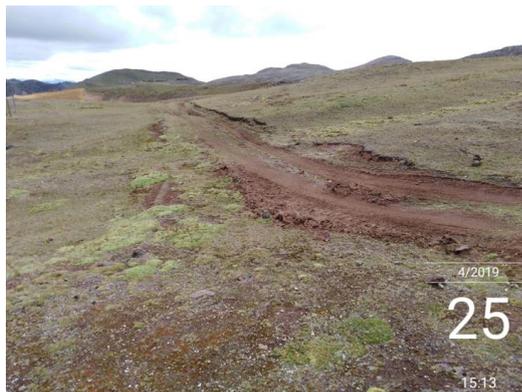
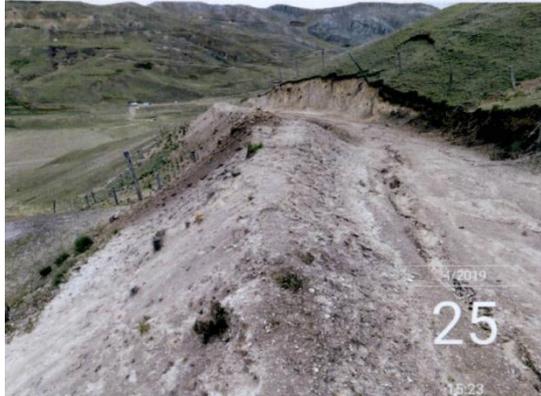
Fuente: Escrito de descargos N° 2

136. Conforme se indicó en el análisis de los descargos realizados en la presente Resolución, en el Escrito de descargos N° 1, el administrado no acreditó el cese de la conducta infractora.
137. Ahora, en el Escrito de descargos N° 2, el administrado ha presentado nuevos registros fotográficos en los que se verifica que los accesos hacia las plataformas de perforación PLAT-269, PLAT-244 y PLAT-255 se encuentran habilitados, tal como se observa a continuación:

138. En esa línea, correspondería ordenar al administrado que cumpla con acreditar las actividades de cierre de estos componentes como la medida más idónea para corregir los efectos nocivos generados con la conducta infractora, no obstante, se ha verificado que cada uno de dichos accesos conducen a sondajes que se encuentran aprobados en el Primer ITS Pukaqaqa, tal como se ha detallado en el apartado referido al análisis de los descargos de la presente Resolución
139. En ese sentido, considerando la necesaria operatividad de los accesos hacia las plataformas de perforación PLAT-269, PLAT-244 y PLAT-255 en relación a los sondajes aprobados en el Primer ITS Pukaqaqa y, además, con la finalidad de evitar una reiterada alteración del ambiente (en particular del suelo y la flora), no resultaría razonable ordenar su cierre en esta oportunidad.

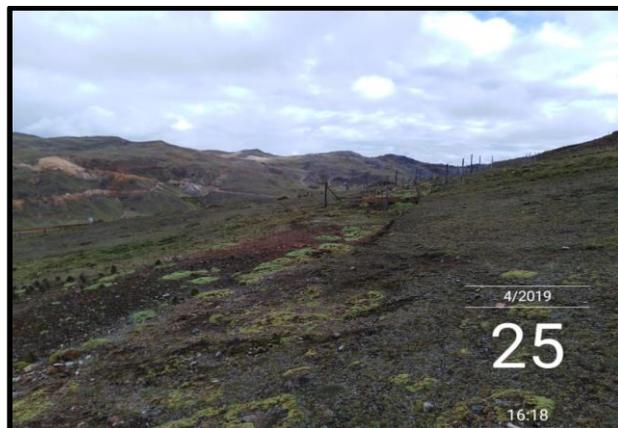
Fuente: Escrito de descargos N° 2

140. Por otro lado, en cuanto al acceso hacia la plataforma de perforación PLAT-021, en el apartado referido al análisis de los descargos realizados en la presente Resolución, se indicó que el administrado no acreditó la corrección de la conducta infractora en el Escrito de descargos N° 1.
141. Posteriormente, en el Escrito de descargos N° 2, el administrado presentó un registro fotográfico del acceso materia de análisis.

142. De la revisión de la imagen anterior, se verifica que el área no se encuentra revegetada completamente, además, aún se observa la exposición del talud, lo
